U.A.I. Nº 221/2010

INFORME FINAL N° 14 DE 2010, SOBRE  
AUDITORIA TÉCNICA Y ADMINISTRATIVA  
EFECTUADA AL CONTRATO DE  
MEJORAMIENTO RUTA 9, SECTOR  
PUNTA ARENAS - FUERTE BULNES,  
ETAPA II, DE LA DIRECCIÓN REGIONAL  
DE VIALIDAD, XII REGIÓN.

PUNTA ARENAS, 23 SET. 2010

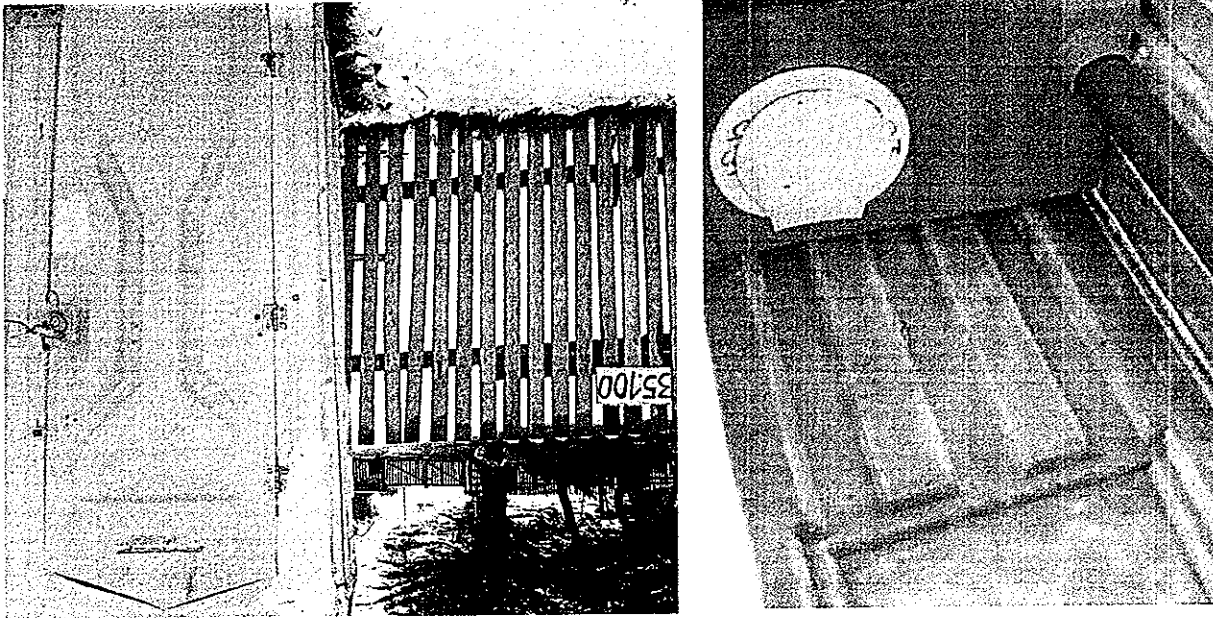
Con respecto a los baños químicos de personal de faenas, se observa que no existe provisión de agua potable. En efecto, las casetas no cuentan con este elemento en su interior, cuya exigencia se establece en el artículo 12 y 21, del D.S. 594/1999 mencionado en el párrafo anterior. Se presentan imágenes 01, 02, 03, 04, 05 y 06, en Anexo 1.

Imágenes Nos. 01 y 02 – Baño químico Km. 35.100.

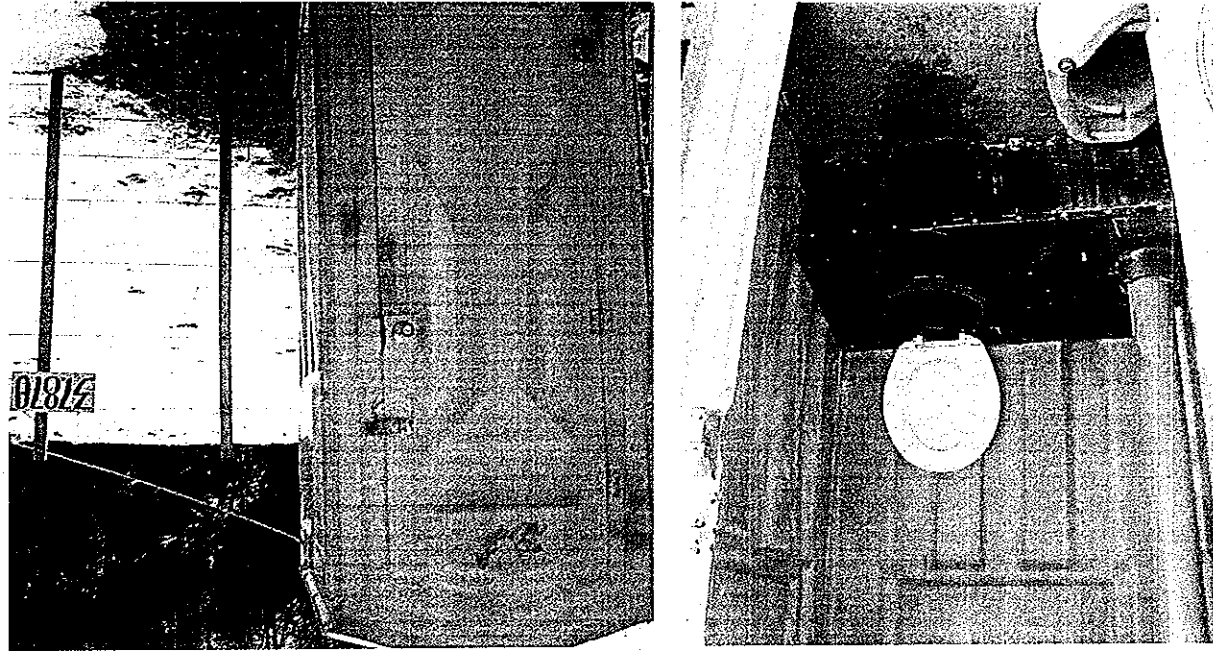
Imágenes Nos. 03 y 04 – Baño químico Km. 37.870.

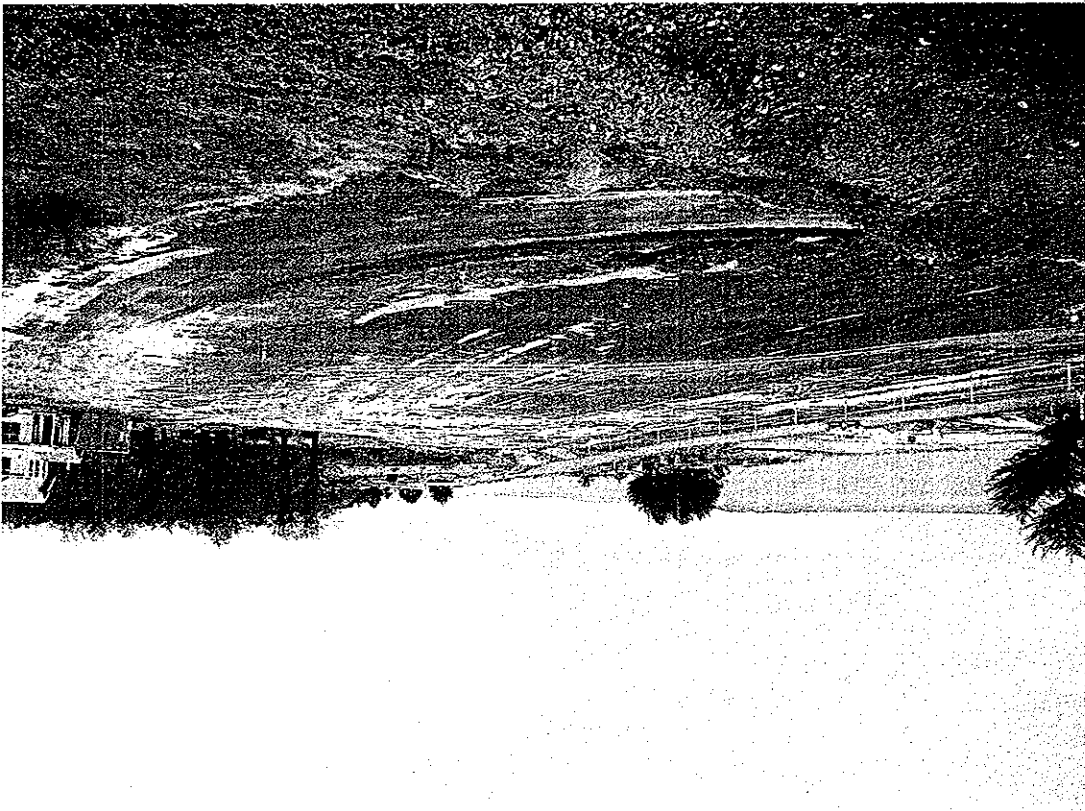
2.12 Seguridad y medio ambiente: Se confirmó la existencia de los planes de manejo integral y planes de manejo específico aprobados por la autoridad competente, según se indica en el volumen 9, del Manual de Carreteras. Sin embargo, se puede observar, que en relación al botadero Colorado, se otorgó una autorización con infracción al numeral 9. Botadero, de las Especificaciones Técnicas del contrato, toda vez que este señala que la ubicación de los botaderos debe quedar fuera de la faja y vista del camino, y a una distancia mínima de 200 metros de los cercos que delimitan la faja. Se presenta imagen N°10, en el Anexo 1.

Imagen Nº 10 – Botadero Colorado.
