**CONTRALORÍA GENERAL DE LA REPÚBLICA  
CONTRALORÍA REGIONAL DE LOS LAGOS  
UNIDAD DE CONTROL EXTERNO**

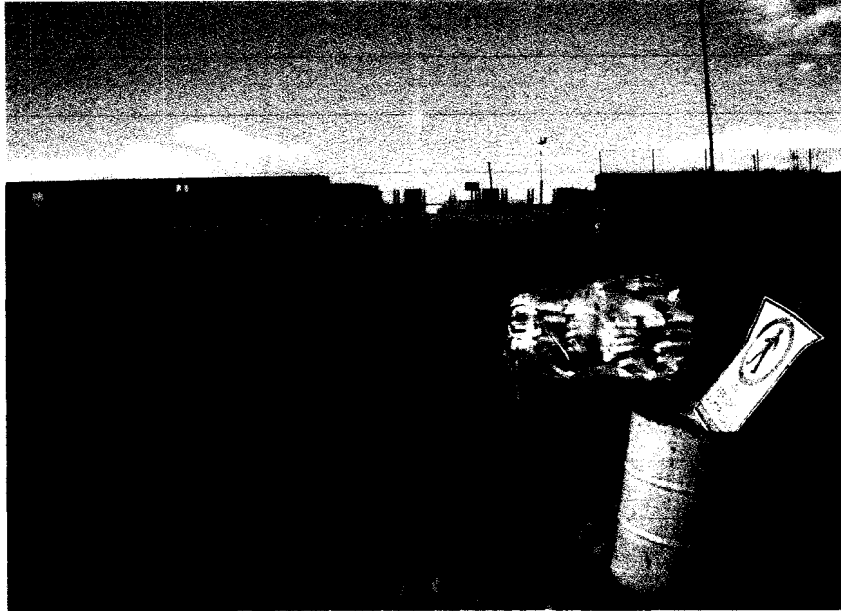
**ANEXO N° 6**

Referente al manejo de los residuos sólidos domiciliarios (RSD), se comprobó que no se ajusta a lo dispuesto en el numeral 9.1.2 del Plan de Manejo Integral (PMI), dado que no cumplen con nomenclatura de rotulación, color, cantidad y ubicación (Fotos N°s 8 y 9 del Anexo N° 6). Por otra parte,

Fotos N°s 8 y 9 – Depósitos de residuos sólidos.

En su respuesta, la Dirección Regional de Vialidad señala que, respecto al manejo de residuos sólidos el contratista procedió a reimplementar lo indicado en PMI, adjuntando registro fotográfico de ello, mientras que en los frentes de trabajo indicados, el contratista procedió a regularizar la limpieza en dichos sectores, por lo que se da por subsanada la observación, cuya verificación se hará en la próxima fiscalización.

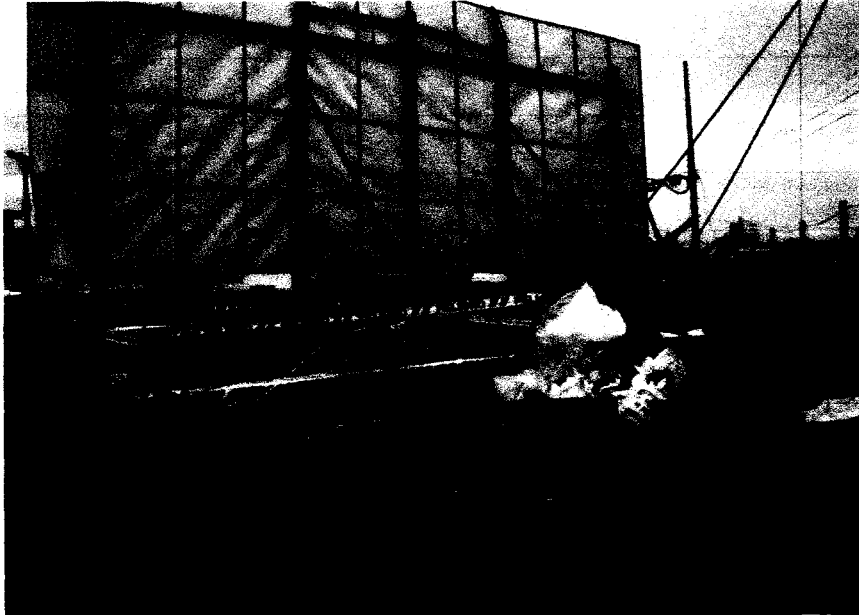
**ANEXO N° 7**

para los residuos industriales no peligrosos, se constató que existen frentes de trabajo, sector paso superior e inferior de ferrocarriles y sus alrededores, sin el respectivo retiro, esto por cuanto el retiro no es periódico y no se ajusta al punto 9.1.2 del PMI (Fotos N°s 10 y 11 del Anexo N° 7).

Fotos N°s 10 y 11 – Frentes de trabajo con residuos no peligrosos sin retirar.

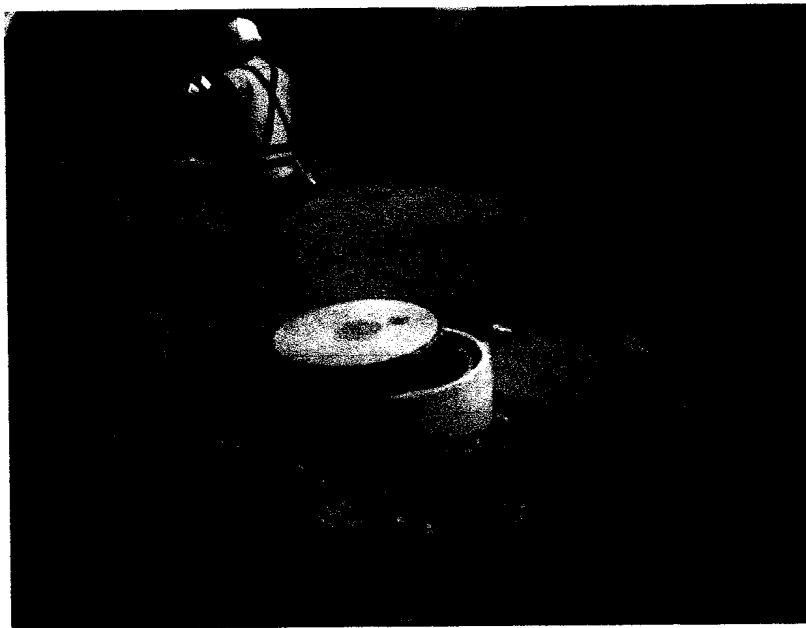
**ANEXO N° 10**

Se advirtió que algunas de las cámaras ejecutadas por el contratista presentan su último módulo superior y/o su anillo con deficiencias o ausencias de sello (Fotos N°s 16 y 17 del Anexo N° 10).

Foto N°s 16 y 17 – Cámara con anillo superior con deficiencias

En su respuesta, la Dirección Regional de Vialidad señala que el contrato aún se encuentra en construcción y que las cámaras no se han entregado a la inspección Fiscal en forma definitiva. Con el fin de superar lo observado por este Órgano de Control se le ha instruido al contratista que debe atender y entregar las cámaras terminadas en cuanto a su estanqueidad, limpieza, escalines, pintura de la parte metálica de los marcos y tapas de cámara, eliminación de óxidos y agentes corrosivos de las piezas incluidas en cada cámara de acuerdo al proyecto, adjuntando instrucción en libro de obras N° 5, folio N° 47, lo que será verificado en la próxima fiscalización.

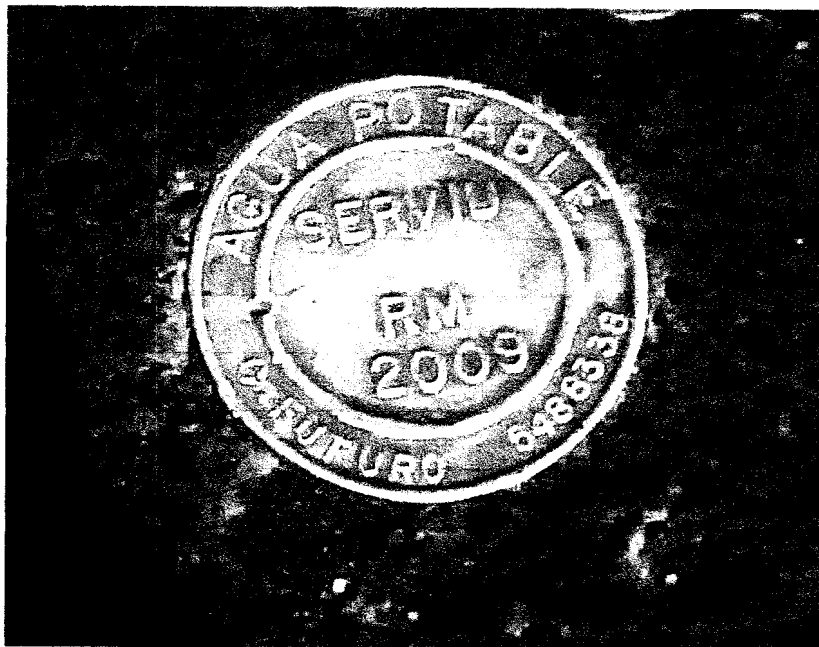
**ANEXO N° 12**

La totalidad de las tapas de cámara de agua potable no poseen sello o el detalle de su sello no se ajusta a lo establecido en el artículo 11 de la norma NCh 2080. cR2008, Tapas y anillos para cámaras de válvulas de agua potable y para cámaras de inspección de alcantarillado público, por cuanto

éste señala "SERVIU RM 2009", y no la empresa sanitaria correspondiente (Fotos N°s 20 y 21 del Anexo N° 12).

Foto N°s 20 y 21 – Tapas de cámara de agua potable

En su respuesta, la Dirección Regional de Vialidad señala que instruyó al contratista revisar todas las tapas de cámara del contrato a fin de dar cumplimiento a las especificaciones del proyecto y las normativas aplicables al mismo. Agrega que la Asesoría a la Inspección Fiscal verificará previamente a la recepción final de las obras para que el contratista realice lo instruido, haciendo presente que el contrato aún está en período de construcción y las tapas de cámara no se han entregado en forma definitiva a la Inspección Fiscal, lo que será verificado en la próxima fiscalización.

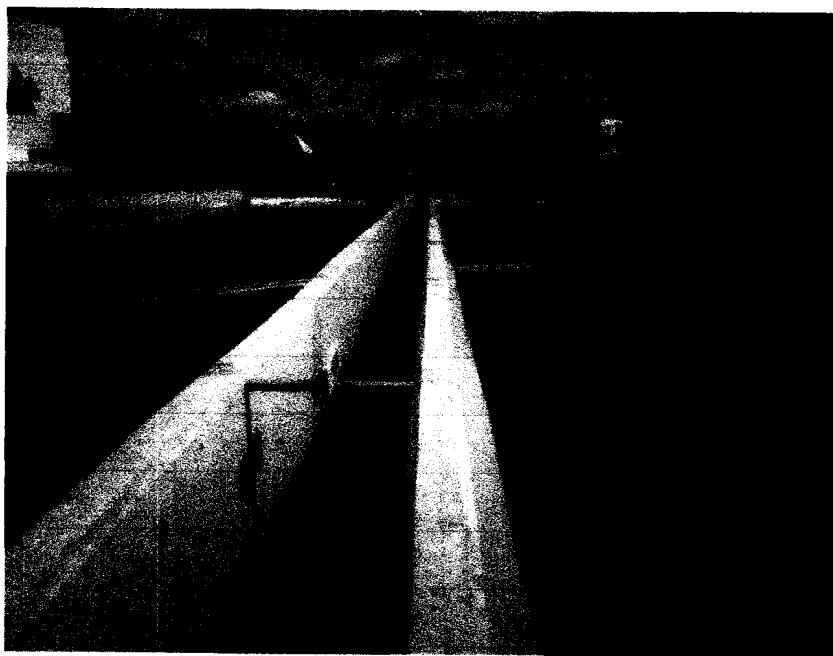
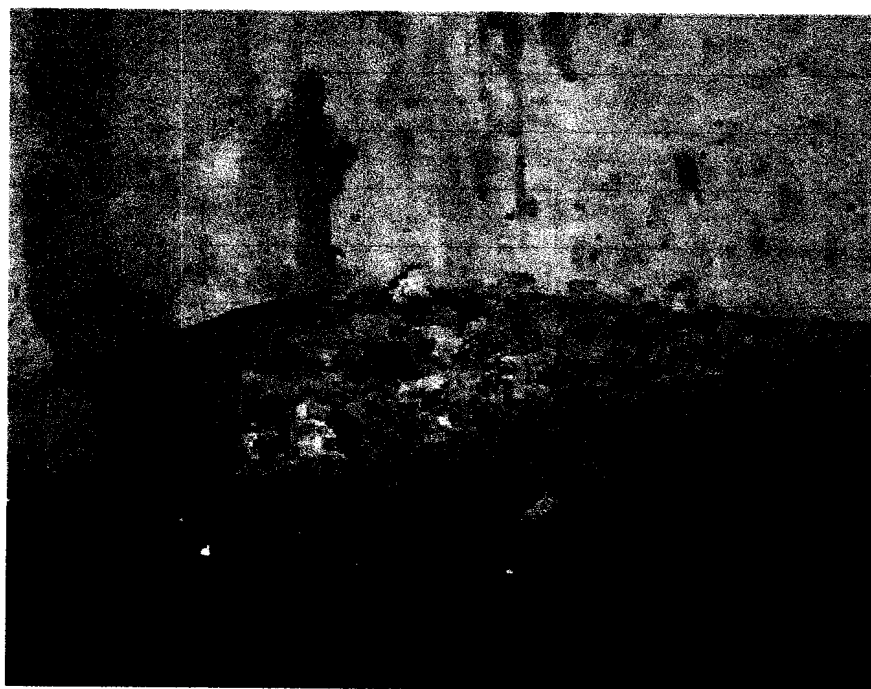
ANEXO N° 14

Foto N°s 26 y 27 – Barreras desalineadas y debastadas.

En su respuesta, la Dirección Regional de Vialidad señala que durante el período de construcción de las barreras new jersey, la Asesoría a la inspección fiscal emitió observaciones las cuales derivaron en no conformidades, tales como las N°s 203, 220 y 227, las que a la fecha aún se encuentran abiertas, debiendo el contratista adoptar las medidas correctivas tendientes a corregir las observaciones. Agrega que ha instruido al contratista que para informar el término de obras deberán estar corregidas todas las observaciones. Lo anterior, será verificado en la próxima fiscalización.

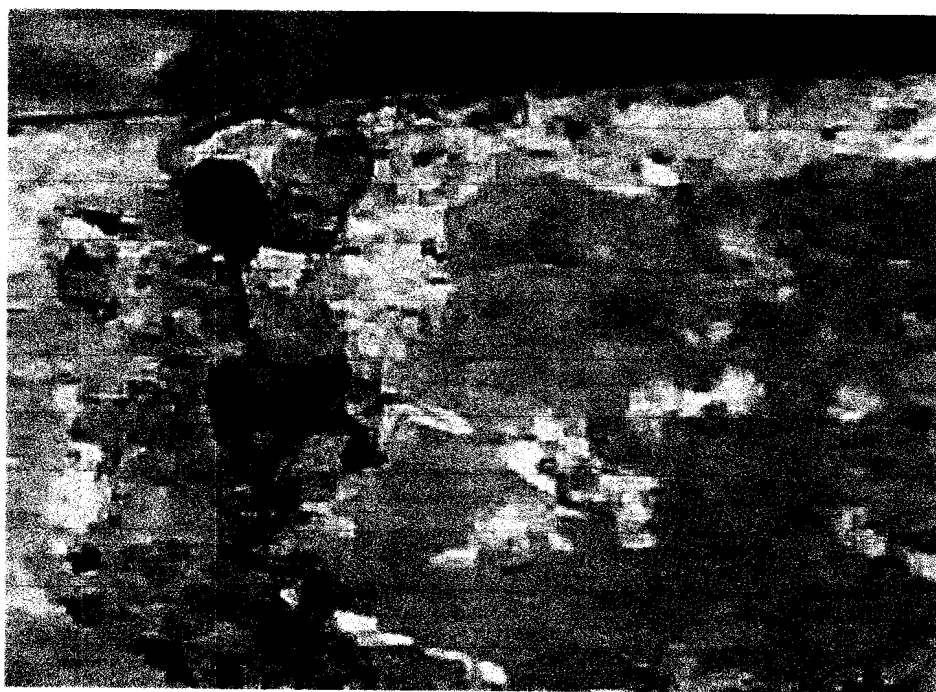
Respecto de las barreras de hormigón armado tipo new jersey, colocadas como separadores de pistas al centro de la plataforma del puente, durante la visita a terreno se advirtió que éstas se encontraban desalineadas (Foto N° 26 del Anexo N° 14), además, entre ellas no tienen una igualdad geométrica, debiendo desbastar más de una de ellas para mantener la debida línea recta, a nivel de base, entre ellas (Foto N° 27 del Anexo N° 14). Asimismo, se comprobó que algunas no poseen la terminación correcta para las barras de refuerzo de hormigón, consistente en un recubrimiento mínimo de 2 cms., según lo establece el artículo 7.7.1 c) de la norma NCh 430 Of. 2008, considerando que uno de los puntos terminales de una de sus barras de acero de refuerzo se encuentra a la vista (Fotos N°s 28 y 29 del Anexo N° 14).

Foto N°s 28 y 29 – Barras de acero de refuerzo a la vista.

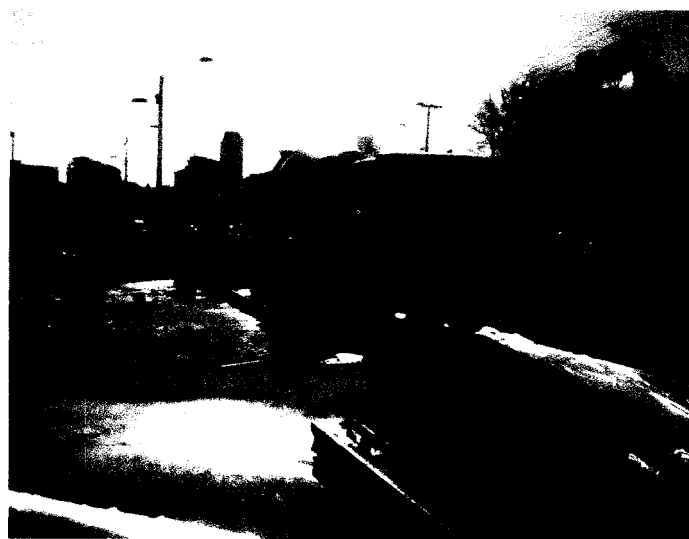
**ANEXO N° 16**

Sobre la ejecución del pavimento de calzada, se advirtió que durante la visita a terreno, y mientras una cuadrilla se encontraba colocando el hormigón de calzada en el sector de conexión entre el acceso oeste del puente y la red vial existente, el camión mixer que transportaba el material se estacionó sobre el polietileno de protección de la mezcla, generándole bolsas de aire, lo que contraviene lo preceptuado en el literal c), del punto 3.3 –Mezclado, Colocación y Recepción-, de las especificaciones técnicas especiales de la partida 410-1, Pavimento de Hormigón de Cemento Hidráulico, contenida en el proyecto de Obras Viales (Fotos N°s 34, 35 y 36 del Anexo N° 16).

Fotos N°s 34, 35 y 36 – Ejecución pavimento de calzada.

En su respuesta, el Servicio señala que el camión de hormigonado se encontraba sobre el polietileno, por lo cual la Asesoría a la Inspección Fiscal procedió a realizar la No-Conformidad correspondiente, lo que a la fecha el Contratista no ha respondido. Además, instruyó al personal de terreno del Contratista a no realizar estas actividades impropias, mientras que la Asesoría ha dejado los pavimentos antes mencionados en observación a la espera de los resultados finales de resistencias y evaluación de hormigones como a su vez, de la evaluación topográfica.
