INFORME FINAL N° 645, DE 2017,
SOBRE AUDITORÍA A LOS PROCESOS
REALIZADOS POR LA DIRECCIÓN
REGIONAL DE VIALIDAD DE AYSÉN DEL
GENERAL CARLOS IBÁÑEZ DEL CAMPO,
DEL MINISTERIO DE OBRAS PÚBLICAS,
PARA CONSERVAR LA RED VIAL BAJO
SU TUICIÓN.

Número de Informe: 645/2017
19 de octubre de 2017

Resumen Ejecutivo Informe Final N° 645, de 2017
Dirección Regional de Vialidad de Aysén del General Carlos Ibáñez del Campo

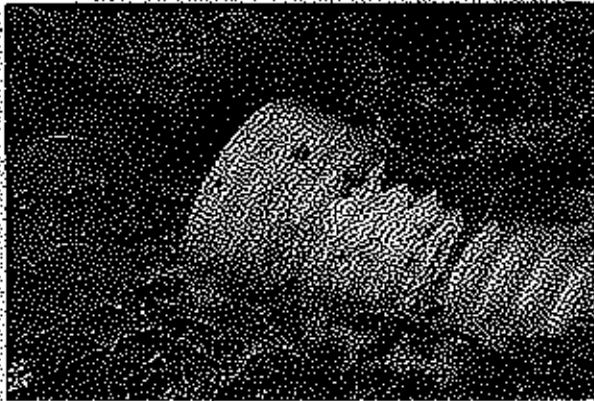
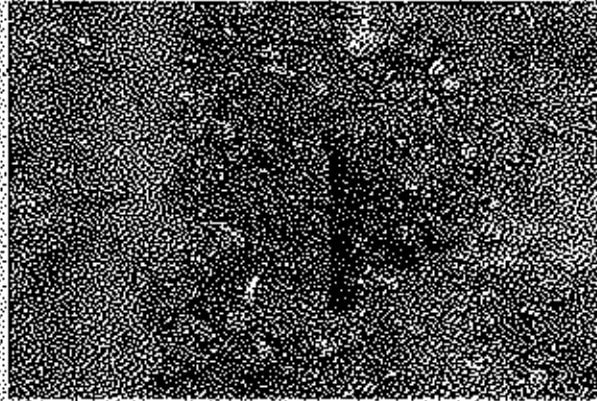
Alcantarillas cubiertas con material de relleno

Fotografía N° 1: "Camino básico por conservación, camino X-589 cruce Ruta 243 CH (Tejas Verdes)-Las Bandurrias km. 0,860 a km. 10,229 Comuna Coyhaique, Provincia Coyhaique, Región de Aysén"	Fotografía N° 2: "Camino básico por conservación, camino X-589 cruce Ruta 243 CH (Tejas Verdes)-Las Bandurrias km. 0,860 a km. 10,229 Comuna Coyhaique, Provincia Coyhaique, Región de Aysén"

Capítulo II. Examen de la materia auditada, numeral 1.	Sobre el estado del camino después de su conservación.	C: Compleja	Informe Final Acreditar la limpieza de las alcantarillas cubiertas de manera parcial o total por material pétreo y de relleno, en un plazo de 60 días hábiles contados desde la recepción del presente documento, lo que será validado en la etapa de seguimiento del presente Informe Final.		
Capítulo II. Examen de la materia auditada, numeral 2.	Sobre el estado del camino después de su conservación.	C: Compleja	Informar sobre reparación de los defectos en el hormigón de los muros de boca, en un plazo de 60 días hábiles contados desde la recepción del presente documento lo que será validado en la etapa de seguimiento del presente Informe Final.		
Capítulo II. Examen de la materia auditada, numeral 3.	Sobre el estado del camino después de su conservación.	C: Compleja	Acreditar la limpieza de los dos tramos de los fosos ubicados en el camino X-867, en un plazo de 60 días hábiles contados desde la recepción del presente documento lo que será validado en la etapa de seguimiento del presente Informe Final.

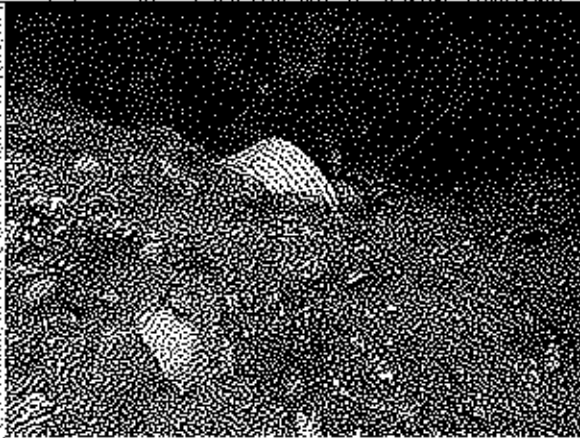
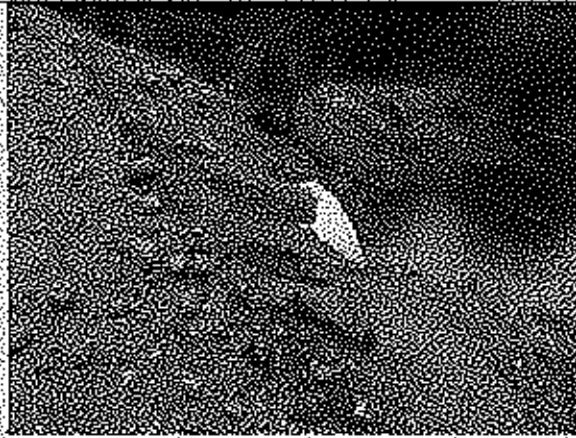
Fotografía N° 3: Tramo Puerto Aysén-Lago Los Palos	Fotografía N° 4: Tramo Puerto Aysén-Lago Los Palos

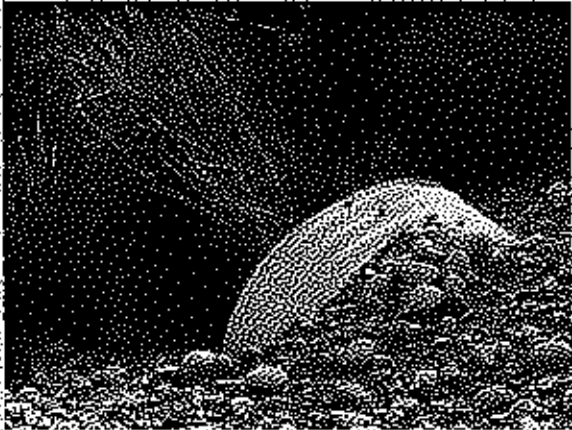
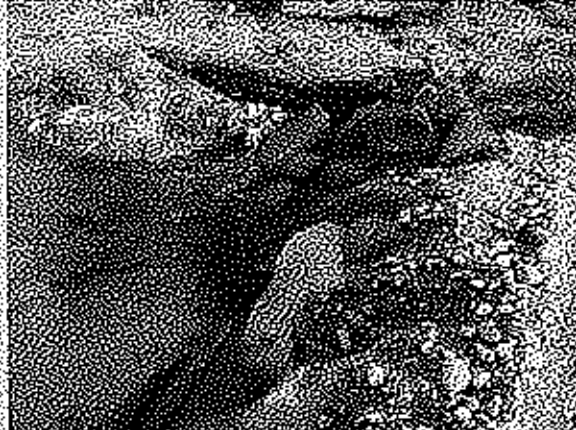
Fotografía N° 5: Tramo cruce Ruta 240 (Puerto Aysén)-Río Blanco.	Fotografía N° 6: Tramo cruce Ruta 240 (Puerto Aysén)-Río Blanco.

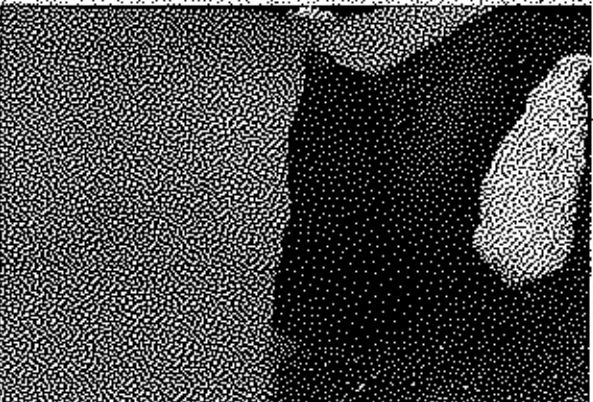
Fotografía N° 11: "Camino Básico por Conservación, camino X-445, sector Cruce 7 (Villa Ortega) - Nirehuao - Paso Pampa Alta, tramo 1 km 0,000 a km 1,210; tramo 2 km 23,000 a km 28, 675; Comuna Coyhaique, Provincia Coyhaique, Región de Aysén".

Lo anterior evidencia falencias en la ejecución del mencionado elemento que podrían acortar su vida útil, situación que contraviene los principios de eficiencia, eficacia y control consagrados en el artículo 3° de la aludida ley N° 18.575; el numeral 5.501.313 Reparaciones del Ítem Hormigones, del Manual de Carreteras, volumen 5, que señala que todos los defectos que se detecten, tales como grietas, fisuras, nidos de piedra, terminaciones defectuosas u otros, deberán ser reparados por cuenta del contratista; y el numeral 13.1.1 de la norma chilena NCh N° 170, de 1985, Hormigón-Requisitos Generales, el cual establece que "El retiro de los moldajes debe realizarse sin producir sacudidas, choques ni destrucción de aristas, esquinas o la superficie del hormigón". (Anexo N° 5, fotografías N° 11 a 14)

Deficiencias en la ejecución de hormigones

1.6. Informar sobre reparación de los defectos en el hormigón de los muros de boca, de acuerdo a lo descrito en el Capítulo II Examen de la Materia Auditada, numeral 2, en un plazo de 60 días hábiles contados desde la recepción de este documento, lo que será validado en la etapa de seguimiento del presente informe final. (C)

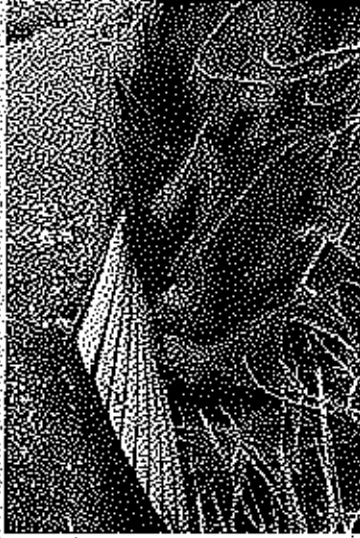
Fotografía N° 19: ruta X-589, sector tejas verdes.

Falta de limpieza de alcantarillas
