INFORME FINAL DE OBSERVACIONES
N° 1.139, DE 2017, SOBRE INSPECCIÓN A
LA OBRA: "CONSTRUCCIÓN PASARELA
EXPLORADORES ETAPA II, RUTA X-728
CRUCE RUTA 7 (PUERTO RÍO TRAN-
QUILO) – BAHÍA EXPLORADORES, SEC-
TOR RÍO EXPLORADORES, TRAMO KM
75,000, COMUNA DE AYSÉN, PROVINCIA
DE AYSÉN, REGIÓN DE AYSÉN", EJECU-
TADA POR LA DIRECCIÓN DE VIALIDAD
DE LA REGIÓN DE AYSÉN DEL GENERAL
CARLOS IBÁÑEZ DEL CAMPO.

Resumen Ejecutivo Informe Final N° 1.139, de 2017.

Dirección de Vialidad Región de Aysén del General Carlos Ibáñez del Campo.

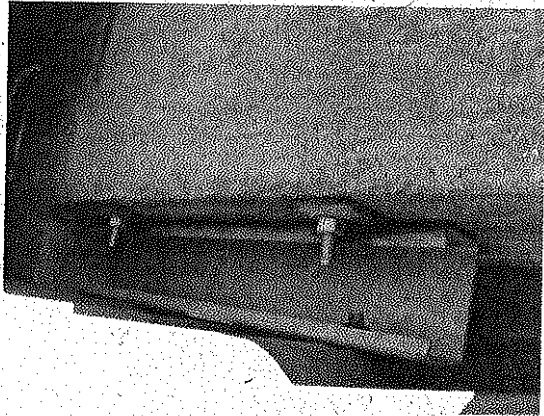
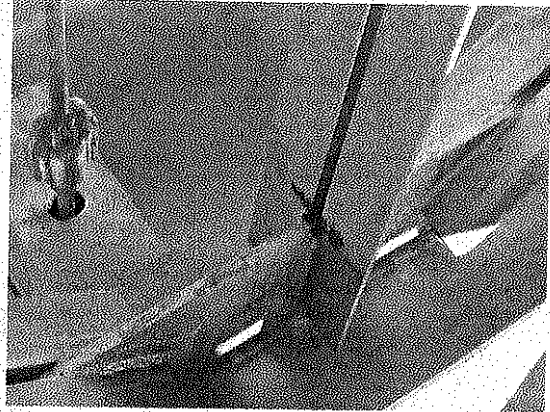
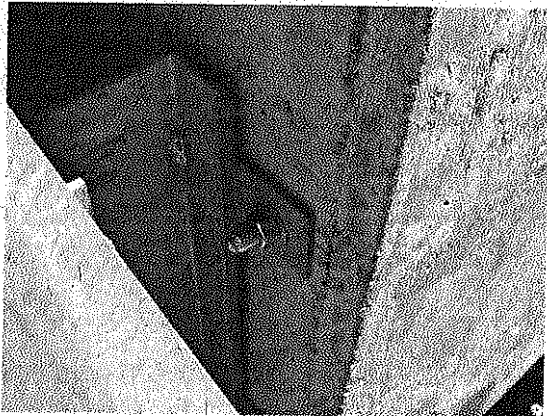
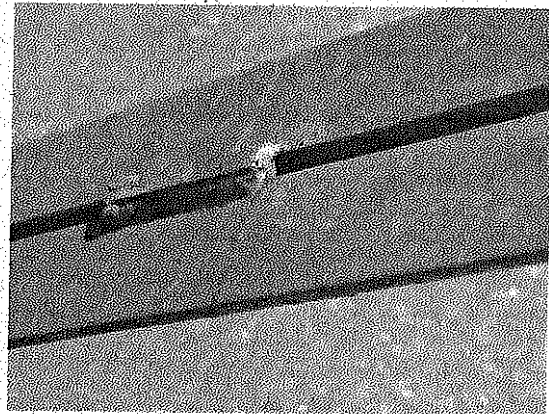
N°	PARTIDA/ ACTIVIDAD/ MATERIA	DETALLE	HALLAZGO	NORMA VULNERADA	RESPALDO
1.	2. Torres de acero; 9. Vigas y perfiles del tablero rigidizado; 10. Viga rigidizadora.	El proyecto consulta perfilería metálica galvanizada para la estructura, cuyos elementos en algunos casos se encuentran apunados, y en otros casos, se encuentran soldados.	Existen rastros de corrosión en algunas soldaduras y piezas que forman parte de las uniones de los elementos que conforman la estructura metálica de la pasarela.	Artículo 142 del decreto N° 75, de 2004, del Ministerio de Obras Públicas, Reglamento para Contratos de Obras Públicas, en el cual se establece que el contratista debe ejecutar los trabajos con arreglo a las bases administrativas, especificaciones técnicas, planos generales y de detalle, perfiles y pliego de condiciones del proyecto. Dichos antecedentes se interpretarán siempre en el sentido de la mejor y más perfecta ejecución de los trabajos, conforme a las reglas de la técnica.	Anexo N° 2, fotografías Nos 1 a 4.

RESPUESTA DEL SERVICIO	Al respecto, la entidad señala que los rastros de corrosión en algunas soldaduras corresponden a exudaciones, las cuales serían propias del proceso de galvanizado. Y adjunta el informe emitido por la empresa que realizó el galvanizado de todas las piezas de la estructura, el cual indica que los elementos fueron unidos por soldadura en fábrica, para luego ser sometidos al proceso de galvanizado en caliente. Adicionalmente, agrega que el efecto de las exudaciones es solamente estético y no afecta el comportamiento frente a la corrosión. Finalmente, el servicio instruyó al contratista, el levantamiento de los rastros de corrosión presentes en algunas soldaduras y piezas metálicas.			
	CONCLUSIÓN	Analizada la respuesta de esa Dirección, y según informe N° 7, del Inspector Fiscal, de fecha 12 de febrero de 2018, se verificó la petición al contratista para corregir la observación de corrosión en elementos metálicos. Además, el informe que data del 16 de enero de 2017, emitido por la empresa que efectuó el galvanizado, si bien expresa que los rastros encontrados en las soldaduras son solamente manchas por exudaciones de líquido de pasivación atrapado en cavidades, indica los métodos por los cuales pueden ser eliminados, menciona, además, que normalmente la exudación debería desaparecer en una semana dependiendo de las condiciones de humedad ambiental en zona de acopio. Asimismo, no se pueden verificar si se realizaron las recomendaciones de la empresa del galvanizado, ya que no se adjunta algún medio que lo acredite. Por otro lado, las piezas metálicas que presentan rastros de corrosión, fueron indicadas al contratista que se tomaran las medidas necesarias para su levantamiento, por medio del informe anteriormente citado, no se adjuntándose algún medio que permitan verificar los arreglos realizados. Esa entidad deberá remitir un informe que acredite la subsanación de las observaciones realizadas, explicando el método de corrección utilizado, en un plazo máximo de 60 días hábiles contados desde la recepción del presente oficio, lo que será verificado en la etapa de seguimiento del presente informe. (C)

Fotografía N° 1 – 04/12/2017: Rastros de corrosión en elementos metálicos.

Fotografía N° 2 – 04/12/2017: Rastros de corrosión en elementos metálicos.

Fotografía N° 3 – 04/12/2017: Rastros de corrosión en elementos metálicos.

Fotografía N° 4 – 04/12/2017: Rastros de corrosión en elementos metálicos.

1.1	2. Torres de acero; 9. Vigas y perfiles del tablero rigidizado; 10. Viga Rigidizadora.	Esa entidad deberá remitir un informe que acredite la subsanación de las observaciones realizadas, explicando el método de corrección utilizado, en un plazo máximo de 60 días hábiles contados desde la recepción del presente oficio, lo que será verificado en la etapa de seguimiento del presente informe.	C: Compleja.

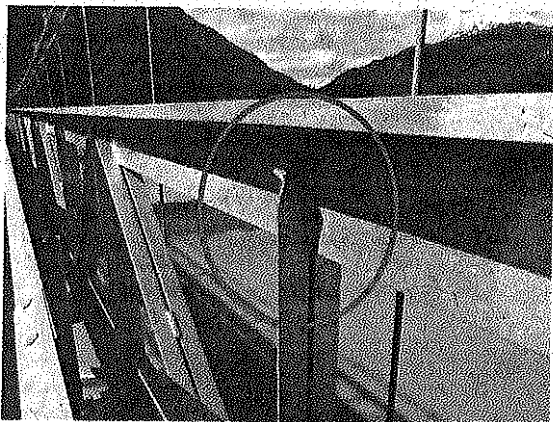
2.	10. Viga Rigidizadora.	En esta partida se incluye el suministro y la instalación de todos los elementos metálicos que conforman las vigas rigidizadoras que se ubican en los costados de la pasarela, la cual se detalla en la	Se constató la existencia de una deformación en el extremo superior de uno de los perfiles verticales y una curvatura en el ala de un perfil diagonal, ambos del enrejado metálico de la viga rigidizadora de la pasarela.	Artículo 142 del decreto N° 75, de 2004, del Ministerio de Obras Públicas, Reglamento para Contratos de Obras Públicas, en el cual se establece que el contratista debe ejecutar los trabajos con arreglo a las bases administrativas, especificaciones técnicas, planos generales y de detalle, perfiles y pliego de condiciones del proyecto. Dichos antecedentes se interpretarán siempre en el sentido de la	Anexo N° 2, fotografías Nos 5 y 6.

Fotografía N° 5 – 04/12/2017: Deformación en perfil vertical.

1.2	10. Viga Rigidizadora.	El Servicio deberá informar a esta Sede de Control que las observaciones se encuentran subsanadas, en un plazo máximo de 60 días hábiles contados desde la recepción del presente oficio, lo que será verificado en la etapa de seguimiento del presente informe.	MC: Medianamente compleja.

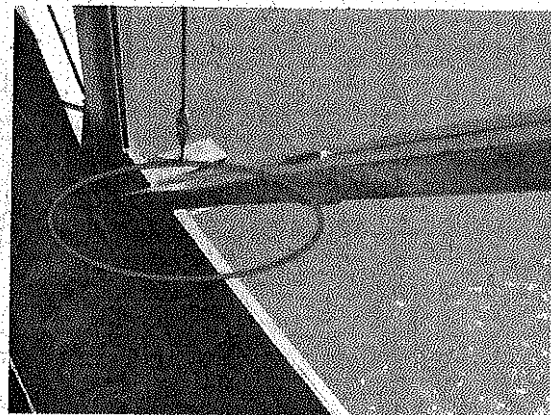
Fotografía N° 6 – 04/12/2017: Curvatura en perfil diagonal.

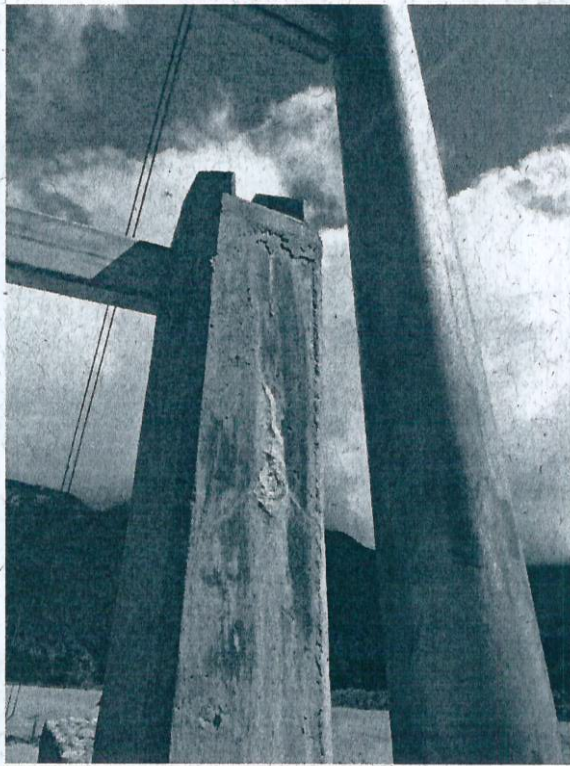
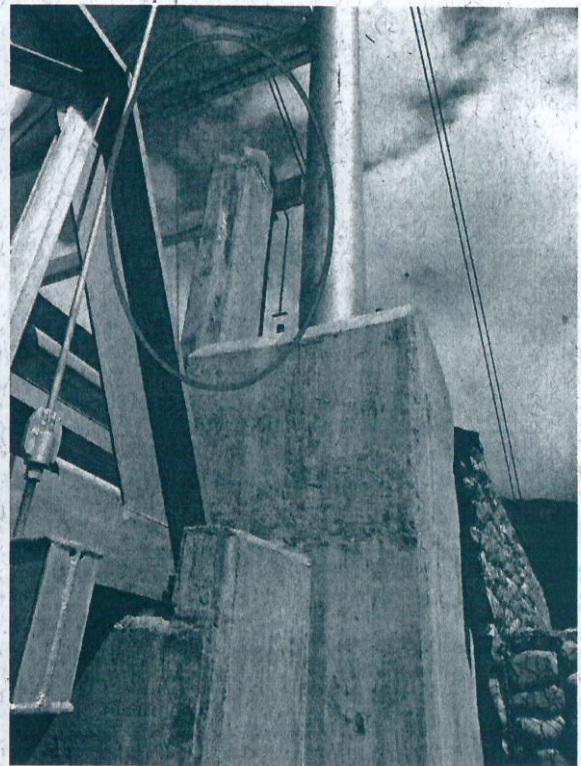
N° PARTIDA/ ACTIVIDAD/ MATERIA	DETALLE	HALLAZGO	NORMA VULNERADA	RESPALDO
RESPUESTA DEL SERVICIO	lámina N° 19 de los antecedentes técnicos del proyecto.		mejor y más perfecta ejecución de los trabajos, conforme a las reglas de la técnica.	
CONCLUSIÓN	La entidad expone que las deformaciones indicadas que conforman la viga rigidizadora, no afectan la funcionalidad del conjunto y representan una singularidad estética, además, indica que estas eventualidades se producen en el proceso de instalación de este tipo de estructuras por la gran complejidad, ya que son sectores aislados, lo cual impide utilizar equipos como grúas de gran capacidad, finalmente señala que con fecha 12 de febrero de 2018, el Inspector Fiscal del contrato, mediante el oficio N° 7, instruyó que se debían levantar estas observaciones.	Atendido lo argumentado por el Servicio, pero en vista que no se adjuntan antecedentes que permitan verificar el correcto arreglo de lo señalado, se debe mantener la observación, debiendo informar a esta Sede de Control que las observaciones se encuentran subsanadas, en un plazo máximo de 60 días hábiles contados desde la recepción del presente oficio, lo que será verificado en la etapa de seguimiento del presente informe. (MC)		Anexo N° 2, fotografías Nos 7 a 12.

3. 13.5 Pórticos de acceso 501-6 Pasarela: 501-6 Hormigón H-30	En esta partida se incluye la ejecución de los elementos de hormigón que conforman los pórticos de acceso a la pasarela y los apoyos de los centradores del cable principal, los que se detallan en las láminas N°s 1, 2 y 3 -pórtico acceso, detalles e isométrica, respectivamente- y láminas N°s 1 y 2, apoyo y detalles centrador, contenidas entre los antecedentes adjuntos a las resoluciones de modificación de contrato N°s 215, de 14 de febrero de 2017, y 1.471, de 26 de septiembre de 2016.	Se observaron deficiencias en el acabado del hormigón de los pórticos de acceso y de los apoyos de los centradores del cable principal, conformadas principalmente por irregularidades en las superficies que constituyen las caras de los mencionados elementos; se advierte, además, que la cara superior de uno de los apoyos se encuentra desalineada respecto al plomo horizontal, observándose irregularidades en su superficie.	Numerales 5.501.307(1) Colocación, referido a hormigones de estructuras y obras conexas, del volumen N°5 del Manual de Carreteras, versión 2015, aprobado por la resolución exenta N° 2.866, de ese año, de la Dirección de Vialidad, en cuanto a que "La colocación del hormigón se deberá efectuar con equipos adecuados y mediante los procedimientos necesarios para mantener la homogeneidad del hormigón y asegurar la continuidad o monolitismo de los elementos a hormigonar, evitando desplazamiento o deformaciones de las armaduras, u otros elementos embebidos", y 5.501.308(2). Terminación especial, el que expresa, en lo pertinente, que "En este tipo de terminación no se aceptarán protuberancias o depresiones superficiales mayores que 5mm, respecto de la superficie proyectada", "Salvo indicación contraria en el Proyecto, se deberá dar terminación especial a todas las superficies sobre el nivel del terreno y hasta 0,30 m bajo él".

RESPUESTA DEL SERVICIO	El Servicio responde que las irregularidades detectadas en el hormigón de los pilares del pórtico de acceso y apoyos de centradores, obedecen a que en dicho punto se realizó una junta de hormigonado, y que realizadas las mediciones de estas irregularidades, se obtienen resultados menores a 5 mm, por lo cual se encontraría dentro de la tolerancia indicadas en el volumen N° 5 del Manual de Carreteras, versión 2015. Agrega, que se indicó al contratista realizar un levantamiento de lo observado.	Referente al desalineamiento, respecto al plomo horizontal en la cara superior de uno de los centradores, argumenta que los perfiles canales adoptan un punto de tangencia con el cable principal distinto al uno del otro, por lo cual, las alturas de salida de los perfiles canales son distintas, y que la terminación del hormigón se ejecutó en función de lo previamente indicado, por lo tanto, no sería posible lograr un plano horizontal entre ambos centradores, toda vez que su función es asegurar el ángulo de entrada de los cables al machón de anclaje.	Analizada la respuesta referente a las irregularidades en la terminación del hormigón, donde se instruyó al contratista solucionar el problema, el servicio no adjuntó antecedentes que den cuenta del arreglo efectuado, por lo tanto, se mantiene la observación sobre este punto.

Fotografía N° 7 – 04/12/2017: Deficiencias en el acabado del hormigón.

Fotografía N° 8 – 04/12/2017: Deficiencias en el acabado del hormigón.

1.3	13.5 Pórticos de acceso pasarela; 501-6 Hormigón H-30.	Al respecto, esa entidad deberá remitir un informe fundado que acredite el levantamiento de las observaciones realizadas, en un plazo máximo de 60 días hábiles contados desde la recepción del presente oficio, lo que será verificado en la etapa de seguimiento del presente informe.	MC: Medianamente compleja.

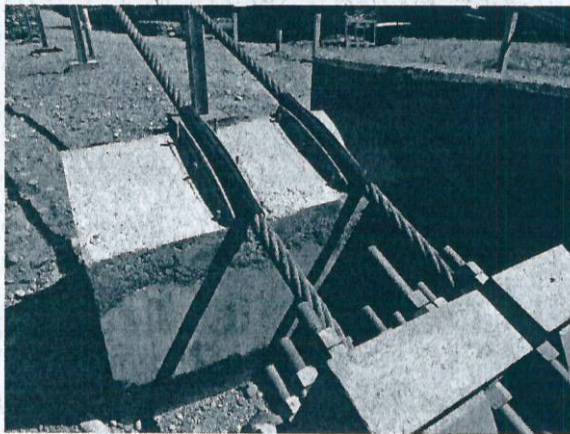
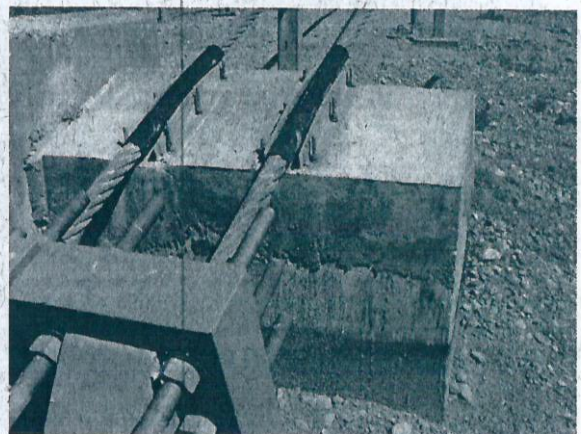
Fotografía N° 9 – 04/12/2017: Defectos en el acabado de elementos de hormigón.

Fotografía N° 10 – 04/12/2017: Defectos en el acabado de elementos de hormigón.

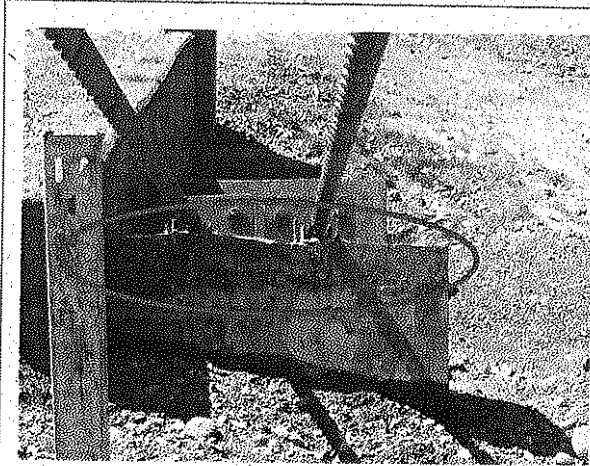
Fotografía N° 11 – 04/12/2017: Superficie irregular en cara superior de centrador.

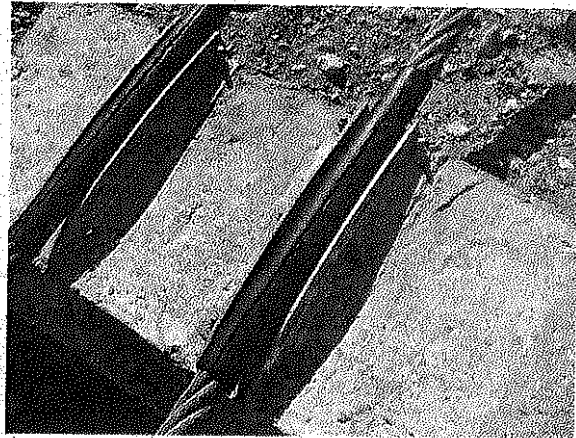
Fotografía N° 12 – 04/12/2017: Defectos en el acabado de elementos de hormigón.

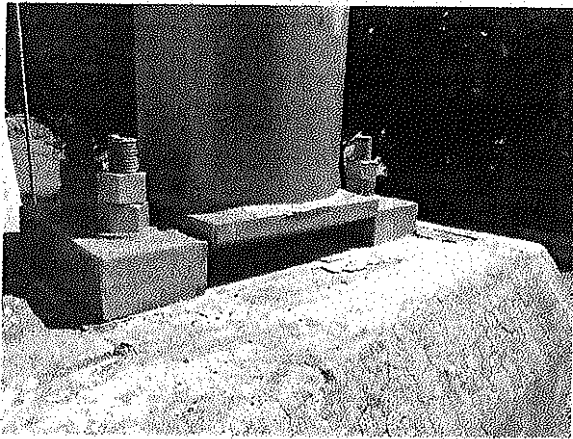
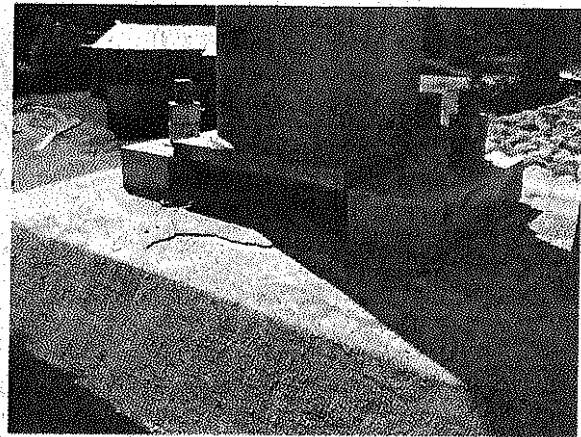
N°	PARTIDA/ ACTIVIDAD/ MATERIA	DETALLE	HALLAZGO	NORMA VULNERADA	RESPALDO
4.	Mesa de apoyo torres de acero.	Respecto al desalineamiento del plomo horizontal en la cara superior de los centradores, si bien, queda claro que los perfiles canales contienen un punto de tangencia respecto al cable principal, lo que conlleva a diferentes alturas de salidas, no se justifica que la terminación del hormigón quede con ese desnivel de acabado, ya que como producto final se debería redefinir en estricto apego a lo indicado en las láminas N°s 1 y 2, apoyo y detalles centrador, por lo cual se mantiene la observación.	Se advierten áreas de la superficie del hormigón de los elementos de apoyo de las torres que presentan descascaramientos.	Principios de eficiencia y control consagrado en el artículo 3° de la ley N° 18.575, Orgánica Constitucional de Bases Generales de la Administración del Estado.	Anexo N° 2, fotografías N°s 13 y 14.

RESPUESTA DEL SERVICIO	Al respecto, esa entidad deberá remitir un informe fundado que acredite el levantamiento de las observaciones realizadas, en un plazo máximo de 60 días hábiles contados desde la recepción del presente oficio, lo que será verificado en la etapa de seguimiento del presente informe. (MC)			
	CONCLUSIÓN	En su respuesta, la entidad auditada indica que en la etapa I correspondiente a la construcción de la pasarela, fue finalizada en el mes de abril del año 2014, y el descascaramiento de este elemento de apoyo de las torres, se presentó en el mes de diciembre del año 2017, correspondiendo a 1 mm., por lo que estaría dentro de la tolerancia de los 5 mm. indicados en el numeral 5.501.308(2), volumen N° 5 del Manual de Carreteras, versión 2015. A través de las fotografías aportadas por la Dirección en su respuesta, no fue posible observar que las irregularidades presentes en la mesa de apoyo de las torres, fueran del orden de 1 mm. como lo mencionó el servicio, por lo cual, se mantiene la observación.

Fotografía N° 13 – 04/12/2017:
Descascaramiento del hormigón del apoyo de las torres.

Fotografía N° 14 – 04/12/2017:
Descascaramiento del hormigón del apoyo de las torres.

Esa entidad deberá remitir un informe fundado que acredite el levantamiento de la observación realizada, en un plazo máximo de 60 días hábiles contados desde la recepción del presente oficio, lo que será verificado en la etapa de seguimiento del presente informe. (MC)
