INFORME
INSPECCIÓN TÉCNICA DE OBRA

Número de Informe: 2/2013
20 de febrero de 2013

INFORME FINAL N° 2, DE 2013, SOBRE INSPECCIÓN TÉCNICA A LA OBRA "REPOSICIÓN PUENTE RÍO LAS MINAS ZENTENO-LAUTARO NAVARRO COMUNA DE PUNTA ARENAS", EJECUTADA POR LA DIRECCIÓN REGIONAL DE VIALIDAD DE MAGALLANES Y DE LA ANTÁRTICA CHILENA.

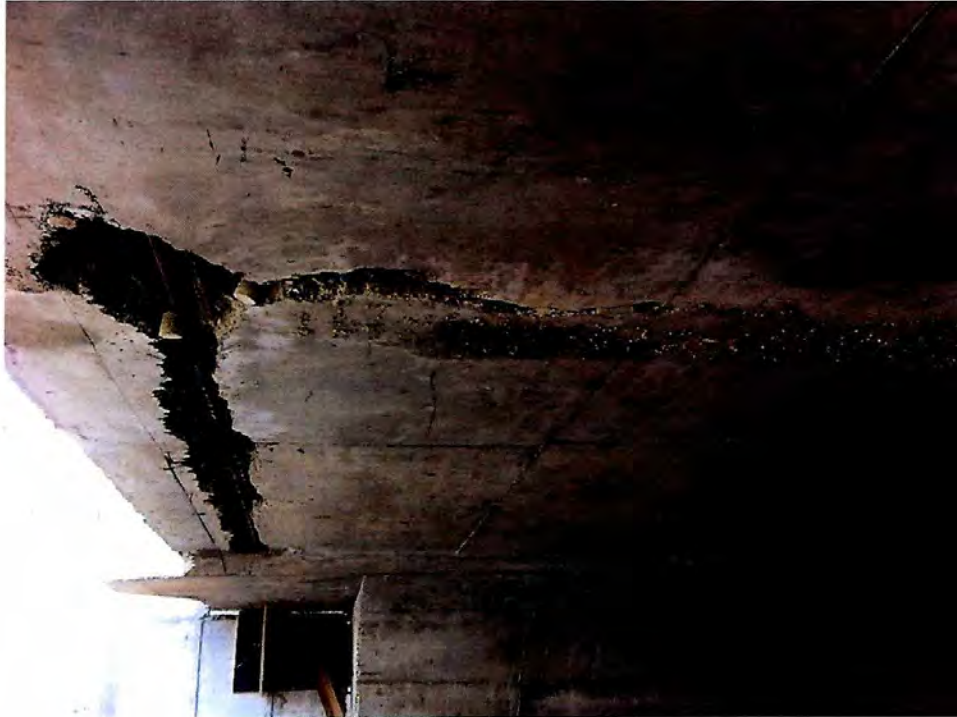
a) Notables oquedades y discontinuidades del hormigón con armaduras expuestas a la vista, lo cual incumple con lo especificado en el Manual de Carreteras, Volumen 5

punto N° 501.307 (1) y (2), respecto de asegurar la continuidad, monolitismo y embebido de la enfierradura. Ver Anexo con fotos N°s. 1, 2, 3 y 4.

Foto N° 1: Oquedad bajo losa de hormigón puente con enfierradura a la vista.

En su oficio de respuesta N°119 del 22 de enero de 2014, la Dirección Regional de Vialidad indica que, en los sectores donde se presentó el problema de oquedades y discontinuidades del hormigón con armaduras expuestas, la empresa presentó un sistema de reparación que consistió en la utilización de un producto llamado SikaRep, correspondiente a un mortero pre dosificado de alta calidad de un componente listo para usar, con características tixotrópicas que le permiten ser usados de cabeza sin escurrir, basado en aglomerantes cementicios, fibras sintéticas, micro sílice, aditivos especiales y agregados inertes de granulometría controlada, para ser ocupado en el relleno del sector afectado.

En virtud de lo indicado por el servicio y lo constatado en terreno por esta Entidad Fiscalizadora, esta observación se subsana.

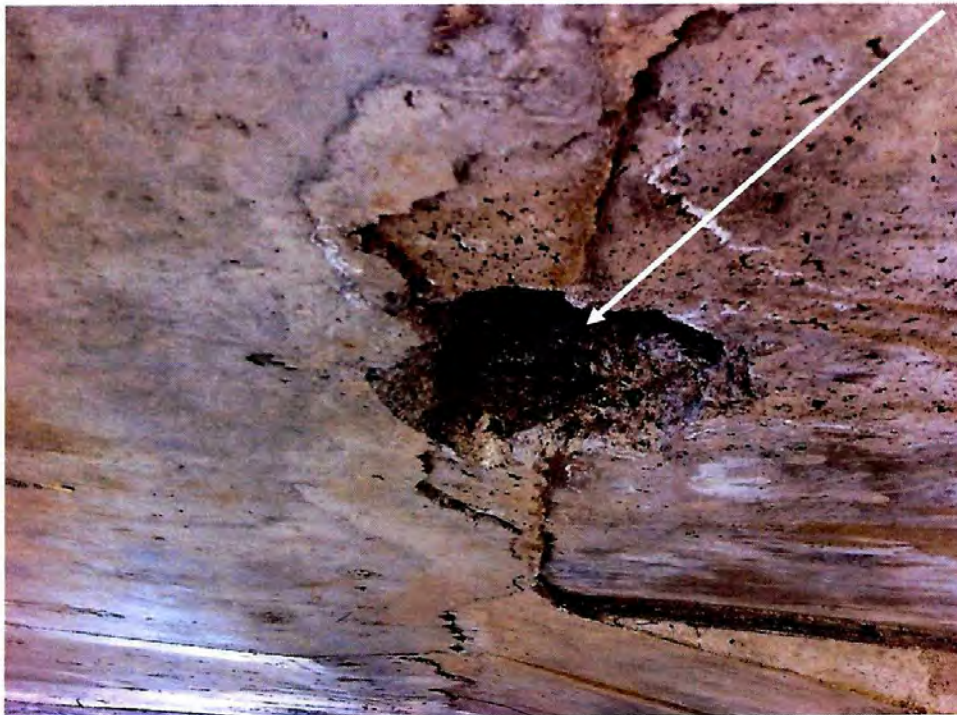
Foto N° 2: Cavidad bajo losa.

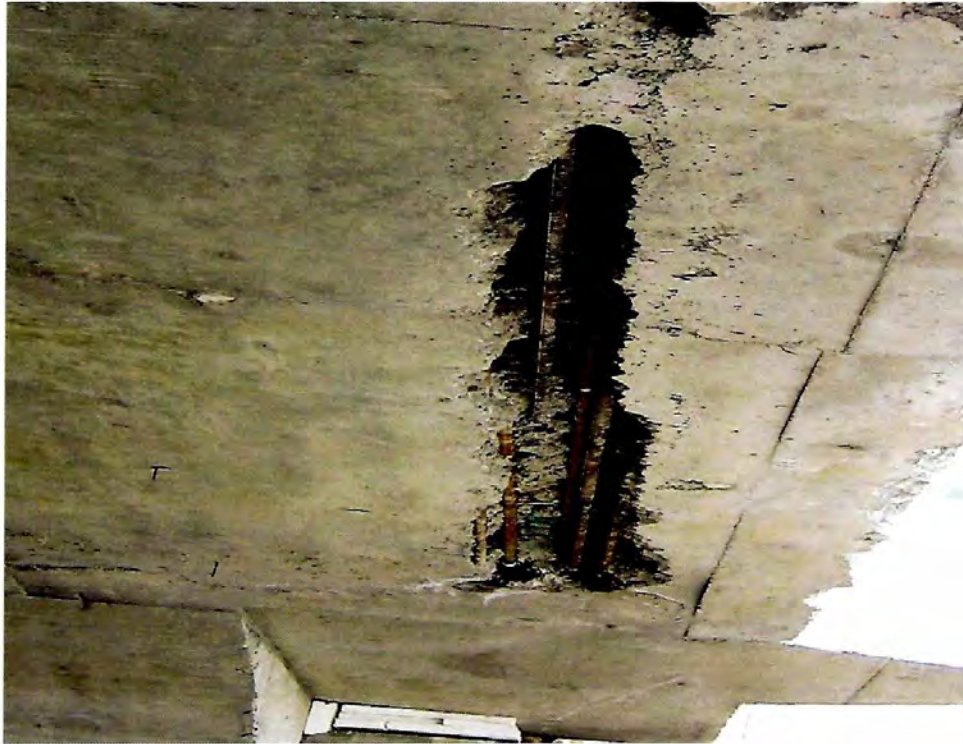
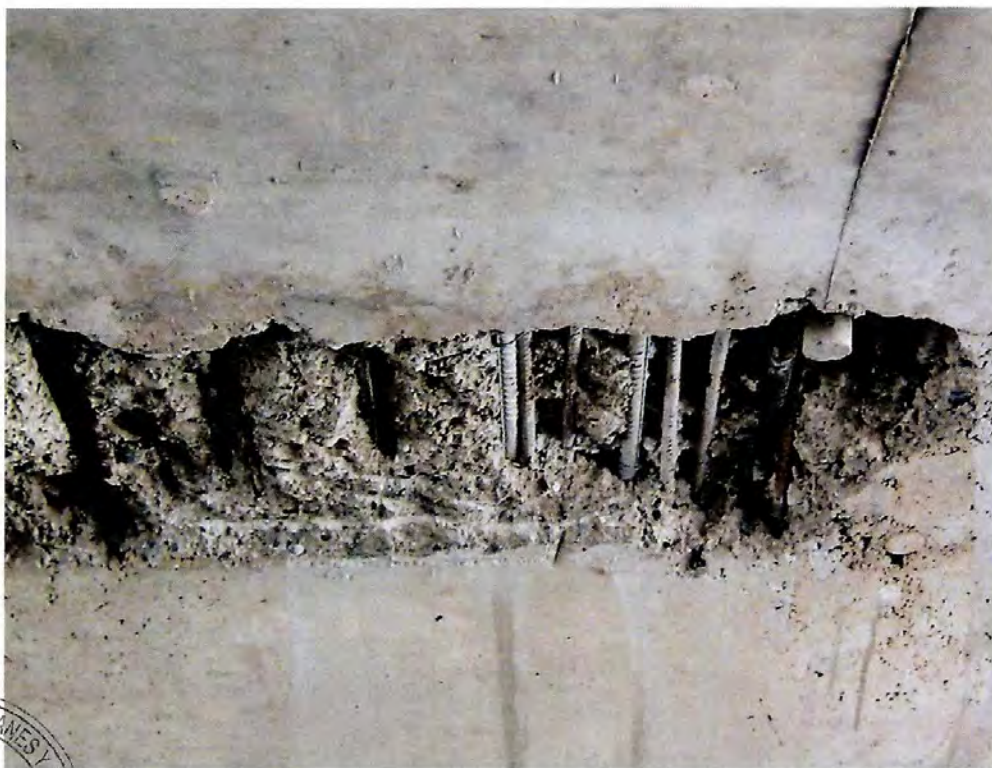
Foto N° 3: Ídem foto anterior.

Foto N° 4: Ídem foto anterior.

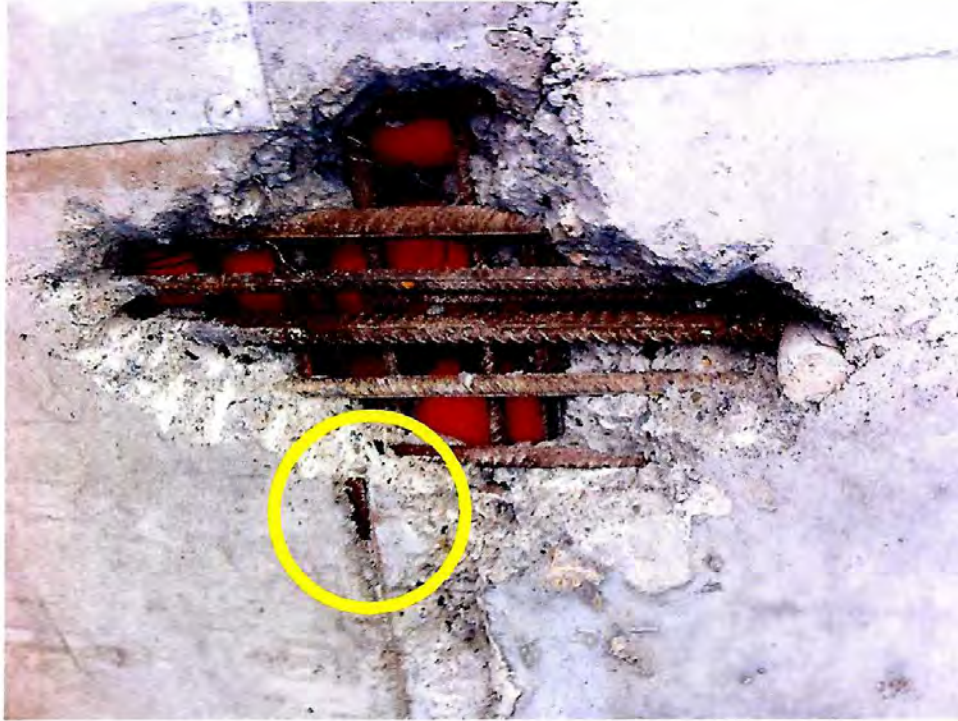
b) Armadura sin recubrimiento de hormigón, lo que estaría en contraposición con lo establecido en el Manual de Carreteras Volumen 5, N° 503.304, y la Norma Chilena N° 430, de 2007, de Hormigón Armado -requisitos de diseño y cálculo-, en relación al recubrimiento de hormigón mínimo que debe tener la enfierradura. Ver Anexo con fotos N°s. 5, 6 y 7.

Foto N° 5: Armadura sin recubrimiento de hormigón.

En este punto, la entidad técnica fundamenta a través de su oficio respuesta, que en los sectores que se presentó la falta de recubrimiento se utilizó el producto SikaTop 107 Seal, el cual es un producto pre-dosificado, de dos componentes, de excelente impermeabilidad, adherencia y resistencia mecánica, elaborado a base de cemento, árido de granulometría seleccionada, aditivos especiales y una emulsión de resinas sintéticas.

Se comprobó en visita a terreno el día miércoles 22 de enero del presente año, por esta Contraloría Regional, que dichos defectos fueron reparados, por tanto corresponde subsanar lo observado.

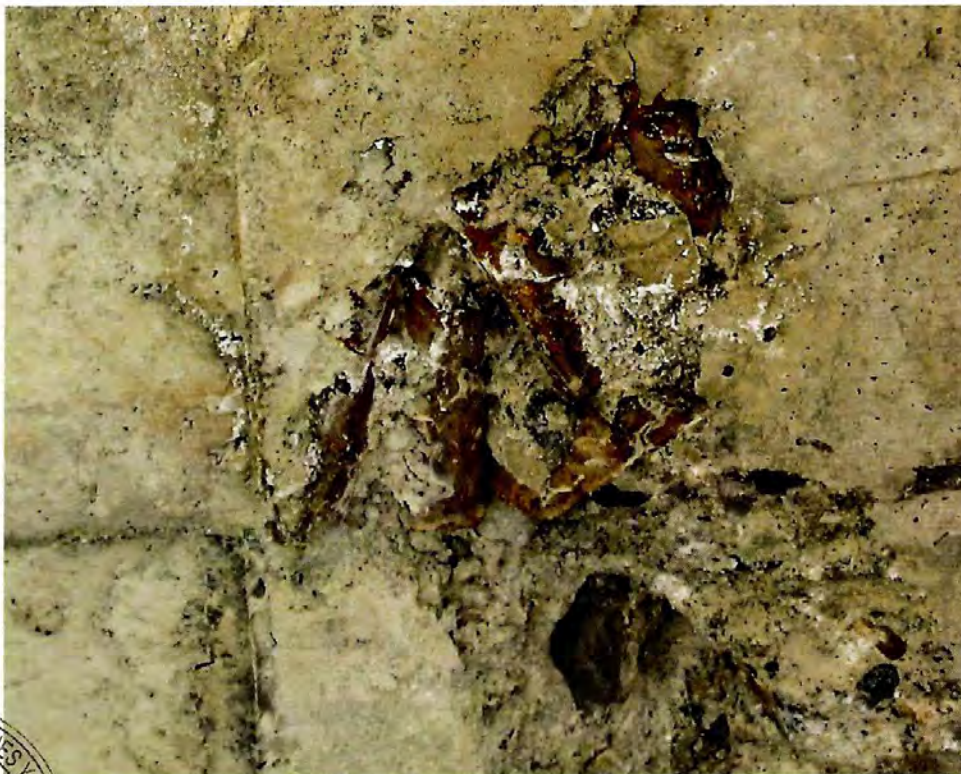
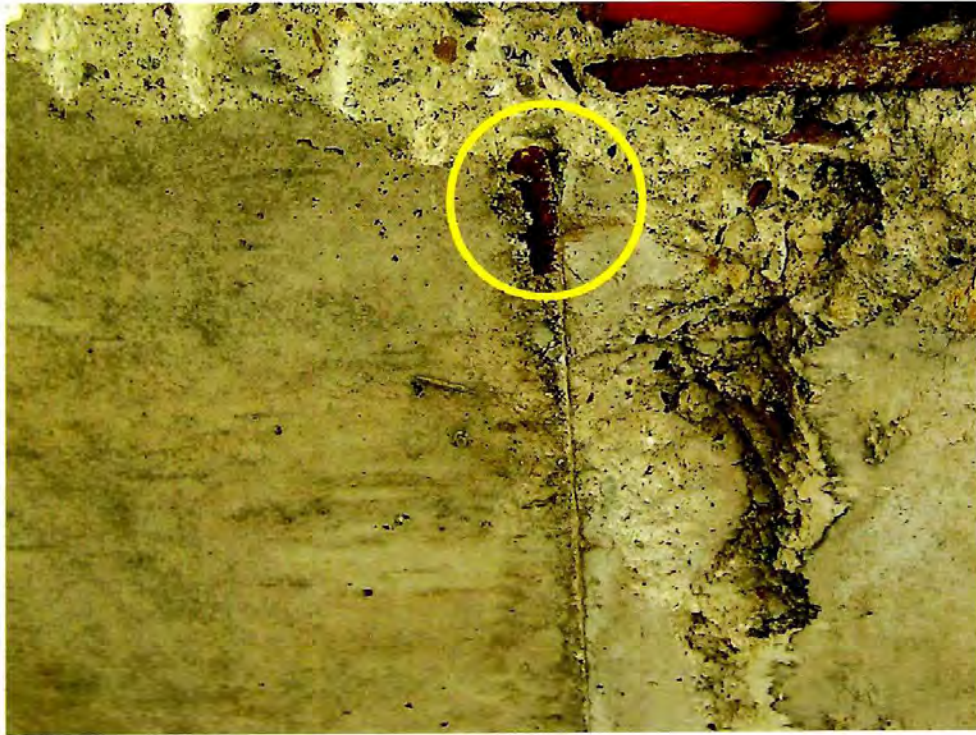
Foto N° 6: Ídem foto N° 5.

Foto N° 7: Ídem Foto N° 6.

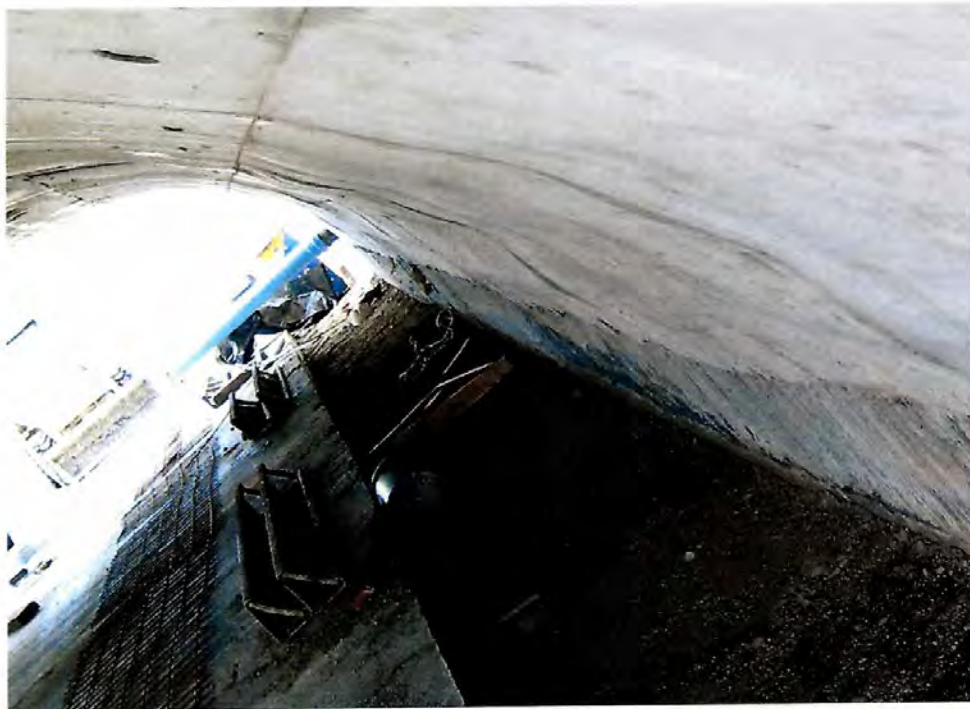
c) Irregularidades superficiales de bóveda bajo losa, producto de falta de rigidez de los moldajes, incumpliendo dicho defecto con lo indicado en el Manual de Carreteras Volumen 5, N° 504.302, en lo relativo a tener soportes de moldajes que aseguran su estabilidad e indeformabilidad. Ver Anexo con fotos N°s. 8 y 9.

Foto N° 8: Irregularidades superficiales bajo losa de puente.

En el citado oficio la Entidad Técnica responde que esta irregularidad está ubicada al costado Norte y aguas abajo del puente, en la zona inferior de la losa y en zona de curvatura. Añade que en la inspección del mes de diciembre de 2013 del visitador del Departamento de Puentes del Nivel Central, el Ingeniero Nelson Prado, se le comenta e inspecciona dicho defecto, planteando que dado que dicha zona estructural trabaja fundamentalmente a compresión y no a tracción, es preferible no picar el hormigón que se aprecia de buena calidad. Por lo demás, se propone cubrir dicha zona con un elemento epóxico que se pueda aplicar con brocha, el cual le aporte impermeabilidad al hormigón en caso que el recubrimiento del sector este algo disminuido. Lo cual informa que ya fue realizado.

En consecuencia, se mantiene lo observado hasta que dicho servicio remita a esta Contraloría Regional, una vez concluido los trabajos, la certificación de la ejecución de las reparaciones conforme al procedimiento y materialidad señalada en la respuesta dada por esa Unidad Técnica.

a) Capítulo I, numeral 1., letra c), sobre las irregularidades superficiales de bóveda bajo losa, producto de la falta de rigidez de los moldajes, se determinó mantener lo observado hasta que dicho servicio remita a esta Contraloría Regional, una vez concluido los trabajos, la certificación de la ejecución de las reparaciones conforme a al procedimiento y materialidad señalada en la respuesta dada por esa Unidad Técnica.

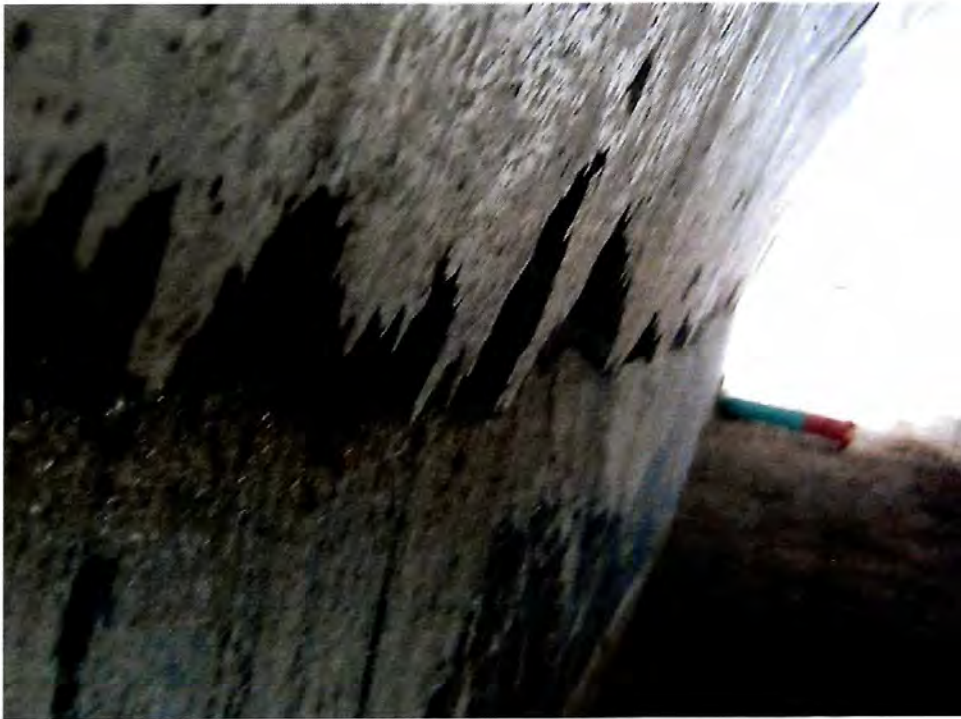
Foto N° 9: Ídem foto N° 8.

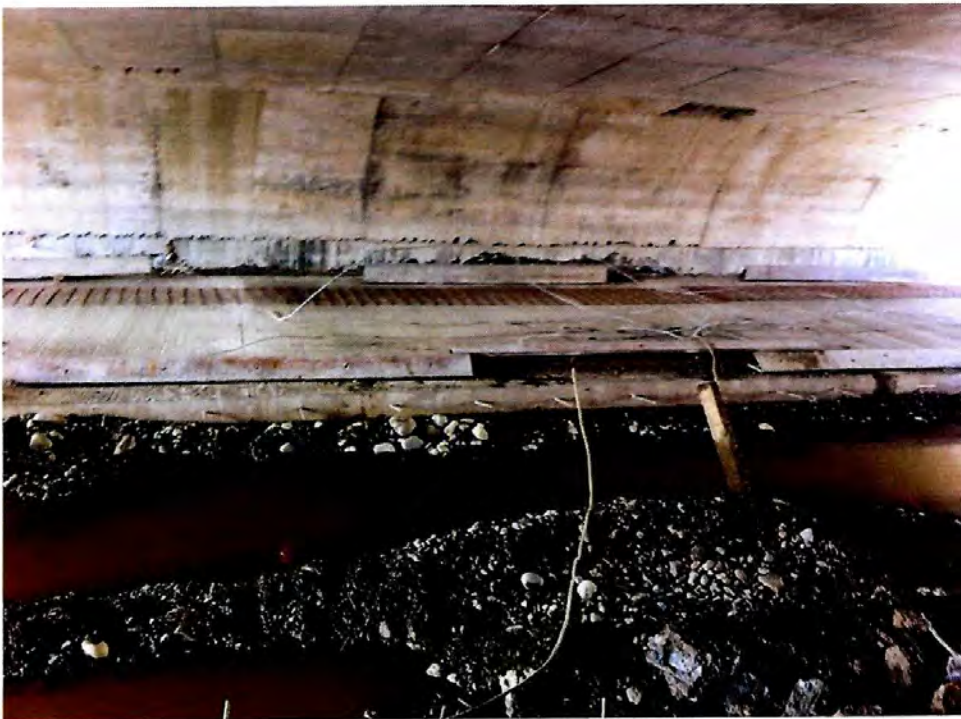
Se ha observado en la visita a terreno efectuada el 6 de diciembre de 2013, que se encuentra pendiente de ejecutar el 15% del ítem 5.101-18, "Remoción y Reposición de Hormigón de Lecho"; no obstante, al verificar en la carta Gantt, el plazo de término programado para esta partida, se ha constatado que aquel está establecido para el día 9 de septiembre de 2013.

Como consecuencia de dicho atraso, no se dio cumplimiento a lo señalado en el artículo 139 del Reglamento, en relación a que el contratista debe presentar actualizado el programa de trabajo, de acuerdo al avance efectivo de la obra. Ver Anexo con foto N° 10.

Foto N° 10: Falta ejecutar pavimento de hormigón de lecho del río.

A lo anterior, el servicio responde en su oficio N° 119 del 22 de enero de 2014, que con respecto al retraso de la partida nombrada, se debe indicar que la forma en que se abordó constructivamente este proyecto, considero apoyarse en el lecho del río con elementos que permitieran sustentar el moldaje de la losa del puente, situación de alta importancia para evitar deformaciones en la superestructura del puente. Esto no solo abarca el periodo de hormigonado propiamente tal, sino que también un periodo de curado de éste.

Atendida la respuesta del servicio se subsana la observación, puesto que el retraso parcial observado no afectó el plazo total de término de la obra establecido en el contrato.

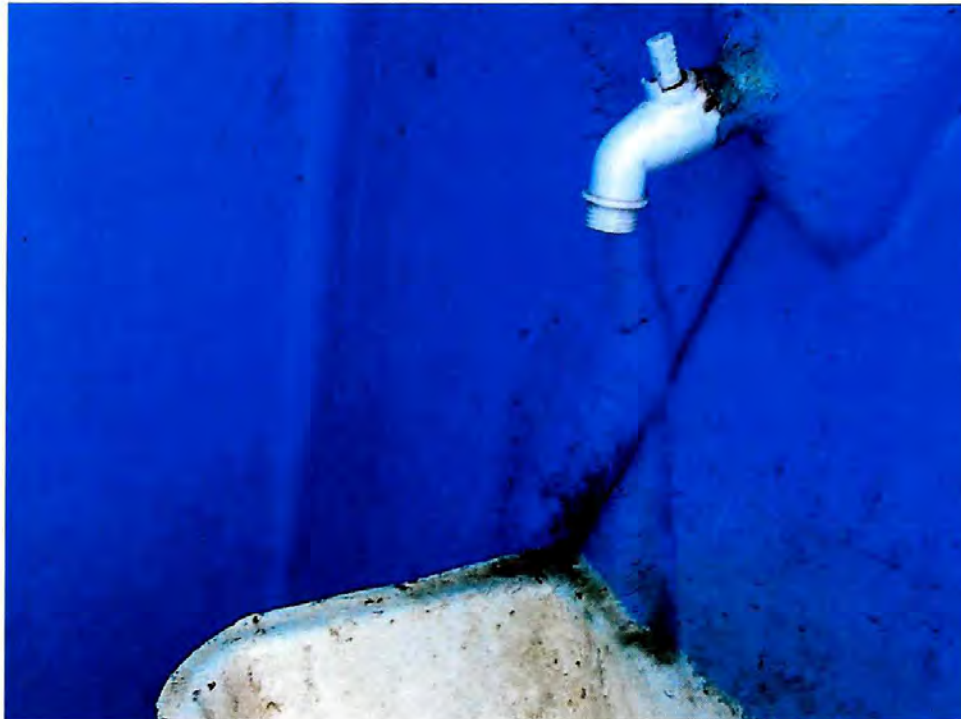
Se ha comprobado que no existe suministro de agua potable en el baño químico dispuesto para el personal en faenas, en el sector aledaño al puente en construcción, incumpliendo dicha falta con las medidas sanitarias dispuestas en el decreto N° 594, de 1999, del Ministerio de Salud, que aprueba el Reglamento sobre Condiciones Sanitarias y Ambientales Básicas en los Lugares de Trabajo, específicamente en su Título II, "Del Saneamiento Básico de los Lugares de Trabajo", Párrafo II, "de la Provisión de Agua Potable", artículo 12. Ver Anexo con fotos N°s. 11 y 12.

Foto N° 11: Falta implementar las condiciones sanitarias básicas.

La entidad responde en su oficio, que no existía el suministro de agua potable dentro del baño, esto debido a que la llave del lavamanos se encontraba rota cuando llegó el baño químico, conforme a ello, se indica que se instruyó habilitar un sistema de suministros de agua potable, de acuerdo a lo estipulado en el decreto N° 593, de 1999, del Ministerio de Salud. El cual, comenta el servicio, se dio cumplimiento con la habilitación de un dispensador de agua en bodega aledaña a este baño químico, todo lo anterior fue corroborado y aprobado por el experto en prevención de riesgos donde se indica que la faena cuenta con las condiciones mínimas del servicio de baño.

Se mantiene la observación, hasta que el servicio remita a esta Contraloría Regional, en un plazo de 15 días contados desde la recepción del presente informe, el documento mediante el cual el Profesional de Seguridad en prevención de riesgos, certifica que corroboró y aprobó el suministro de agua de la faena.

b) Capítulo III, sobre aspectos de prevención de riesgos, se mantiene lo observado hasta que el servicio remita en un plazo de 15 días hábiles contados desde la recepción del presente informe, el documento mediante el cual el Profesional de seguridad de prevención de riesgos, corroboró y aprobó el suministro de agua de la faena.

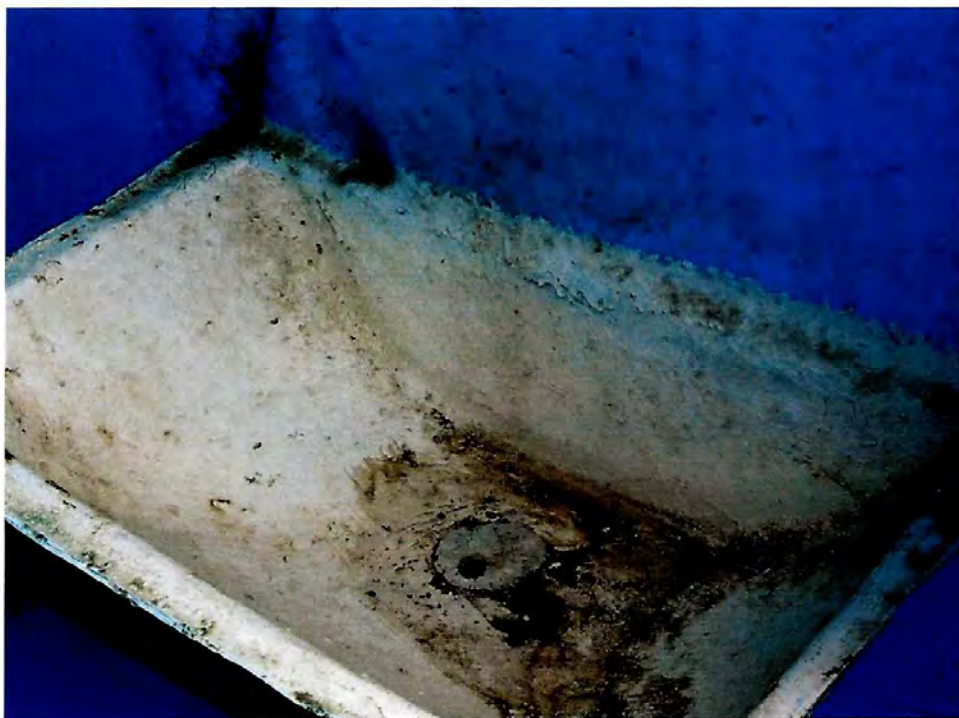
Foto N° 12: Ídem foto N° 11.
