INFORME FINAL

Dirección Regional de Vialidad de Valparaíso

Informe Técnico de Obras N°: 2/2013
16 de diciembre del 2013

INFORME FINAL N° 2 DE 2013, SOBRE INSPECCIÓN TÉCNICA A LA OBRA "MEJORAMIENTO RUTA F-50, SECTOR LO OROZCO - QUILPUE, TRAMO DM. 11.900,00 A DM. 17.574,72; COMUNA DE QUILPUÉ, PROVINCIA DE MARGA-MARGA, REGIÓN DE VALPARAÍSO".

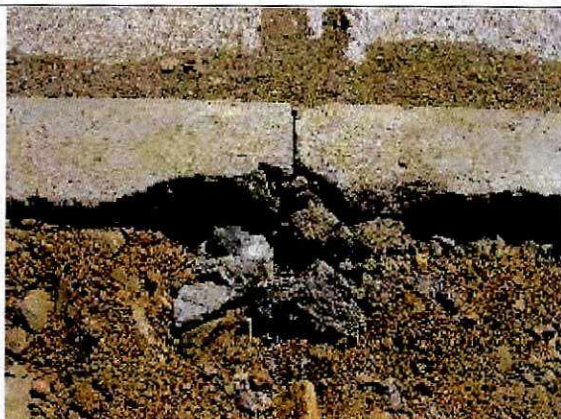
Foto N° 7

c) Las soleras instaladas próximas al dm. 12.900 de la vía, presentan aristas fracturadas y agrietamiento del mortero de pega (Anexo N° 1, fotos 7 y 8).

1. Respecto de aquellos aspectos técnicos observados relativos a los desperfectos detectados en los cajones prefabricados de hormigón armado, ubicados en el dm. 15.800; lo relativo a la utilización de elementos de diferentes secciones; la instalación de soleras inadecuadas en el dm. 12.900; y, la colocación de material improcedente en la terminación del talud, ubicado en el dm. 13.060, la Inspección Fiscal deberá evaluar tales anomalías constructivas e implementar las acciones correctivas que procedan informando a esta Contraloría Regional en un plazo de 10 días hábiles a contar de la recepción del presente informe técnico.

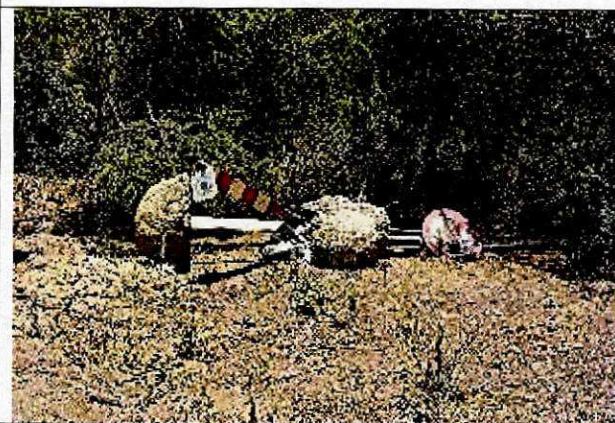
Foto N° 9

d) En las zonas de ejecución de las faenas se observa la presencia de señalización vertical existente en desuso, contraviniendo lo dispuesto en el tópicos 101.8, del Manual de Carreteras, Volumen 5 (Anexo N° 1, foto 9).

3. Se deberán efectuar las acciones necesarias a objeto de proceder al retiro y almacenamiento en bodega fiscal de toda la señalización vertical existente en la vía, dando estricto cumplimiento a lo dispuesto en el tópico 101.8, del Manual de Carreteras, Volumen 5.

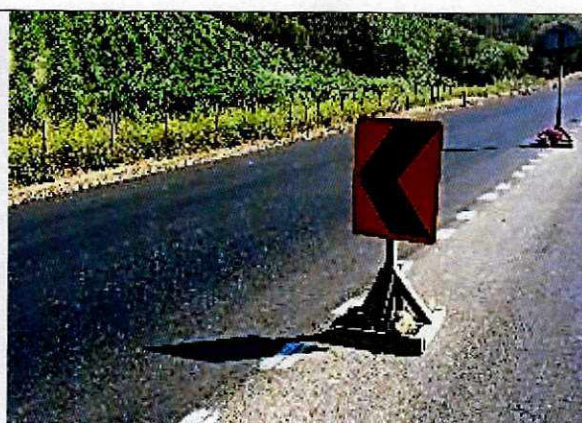
Foto N° 10

c) En la cercanía del dm. 11.900 de la ruta, no se advierte la utilidad y justificación técnica en la utilización de delineadores direccionales simples, toda vez que el camino en esa zona no presenta características de curva horizontal, situación que incumple lo dispuesto en el tópico 6.406.403, del Manual de Carreteras, Volumen 6 (Anexo N° 1, foto N° 10).

4. En relación con aquellos aspectos referidos a la inobservancia de los elementos que permitan la protección de bordes en excavaciones profundas, en los dm. 15.160, 15.420 y 15.800; el tramo del talud de tránsito bidireccionales sin delimitación de pistas; la utilización de señales erróneas y la falta de humectación de las vías; la Inspección Fiscal deberá patrocinar en el más breve plazo, las acciones correctivas que permitan contar con una señalización de tránsito y seguridad vial según lo indicado en el capítulo 6.400, del Manual de Carreteras, Volumen 6, informando de ello a esta Contraloría Regional en el plazo antes citado.

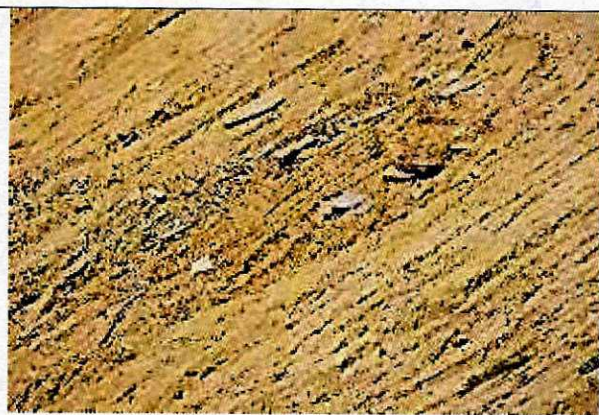
Foto N° 11

e) En las cercanías del dm. 13.060 de la vía, se advierte la colocación de material pétreo de sobretamaño en la terminación del talud, contraviniendo lo especificado en el acápite 5.205.2, del Manual de Carreteras, Volumen 5 (Anexo N° 1, fotos 11 y 12).

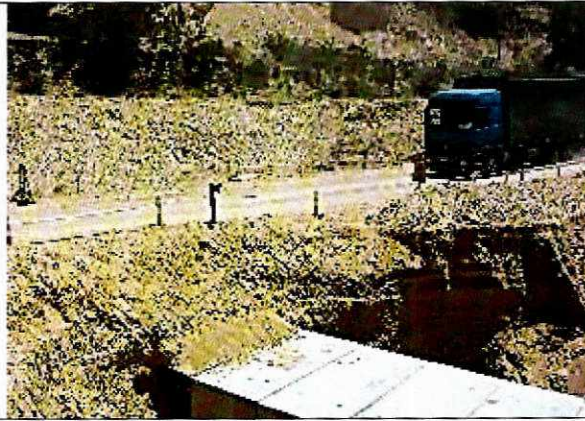
Foto N° 13

a) En los dm. 15.160, 15.420 y 15.800 del camino, se observa la utilización de delineadores, no obstante en excavaciones profundas, como la que se trata, es necesario la implementación de barreras de hormigón tipo F, que permitan la protección del borde, según lo dispuesto en los tópicos 6.407.301 y 6.406.405, del Manual de Carreteras, Volumen 6 (Anexo N° 1, fotos 13, 14, 15 y 16).

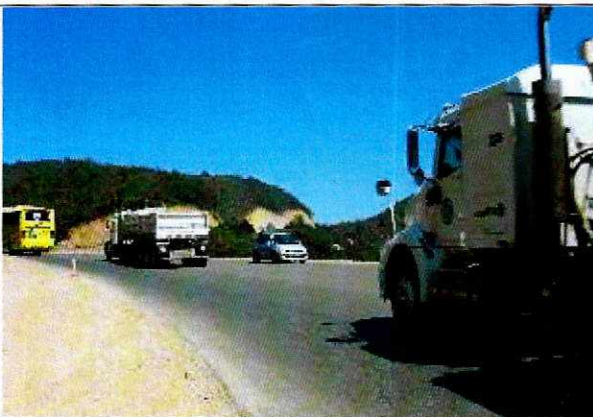
Foto N° 17

b) En todos los tramos en que el camino presenta tránsito bidireccional y en particular en la bajada del talud, no se contempla elemento alguno que permita destacar el eje central que defina y delimite el perfil transversal disponible, separando sus flujos, lo que representa una alta probabilidad de accidentes (Anexo N°1, fotos 17 y 18).

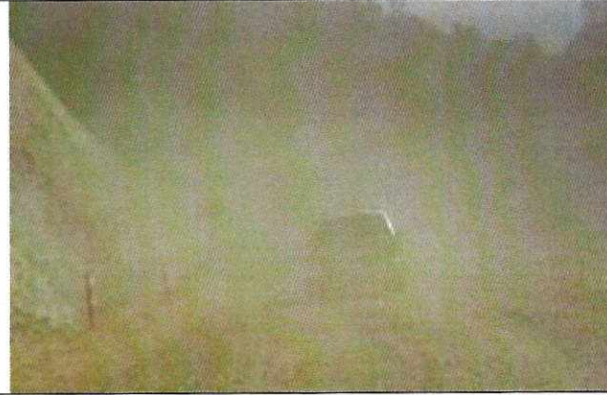
Foto N° 19

d) Se constató un levantamiento de material particulado causado por el tránsito vehicular y la falta de humectación de las vías, situación que contraviene lo establecido en el numeral 5.003.206, del Manual de Carreteras, Volumen 5, sobre reducción de emisiones a fin de evitar accidentes (Anexo N° 1, fotos 19 y 20).

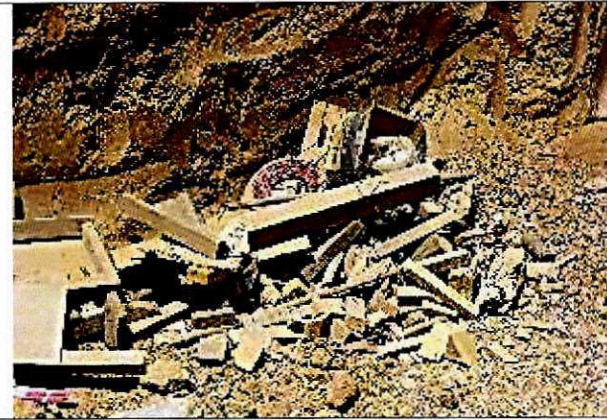
Foto N° 21

a) Se detectó en diversos sectores del camino la acumulación de materiales provenientes de la ejecución de las obras, tales como escombros y basuras, conformando microbotaderos, lo que vulnera el punto 6.8, de las bases administrativas generales (Anexo N°1, fotos 21 y 22).

5. Respecto a la acumulación de escombros en la faja vial, se deberán adoptar las medidas necesarias para cumplir con estricto apego a lo establecido en los antecedentes que norman el contrato sobre retiro de material proveniente de la ejecución de las faenas, según el punto 6.8, de las bases administrativas generales.
