**CONTRALORÍA REGIONAL DE LOS LAGOS
UNIDAD DE CONTROL EXTERNO**

INFORME DE SEGUIMIENTO

Dirección de Vialidad

SEGUIMIENTO AL INFORME DE INVESTIGACIÓN ESPECIAL N° 49, DE 2013, SOBRE EVENTUALES DEFICIENCIAS CONSTRUCTIVAS EN LA EJECUCIÓN DE LA OBRA "MEJORAMIENTO RUTA PUQUELDÓN-DETIF, ROL W-637 Y ACCESO A ALDACHILDO-PLAYA CHALIHUE, ROL W-631, PLAN CHILOÉ".

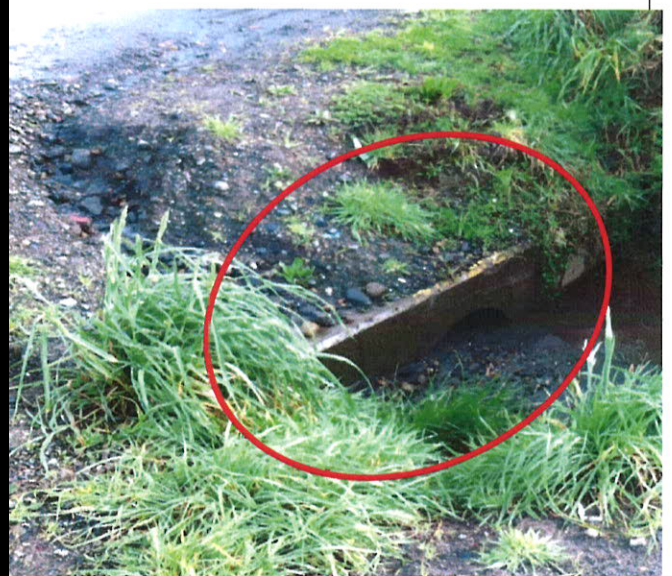
N° OBSERVACIÓN	DESCRIPCIÓN DE LA OBSERVACIÓN	RESPUESTA DEL SERVICIO	ANÁLISIS DE LA RESPUESTA Y VERIFICACIONES REALIZADAS	CONCLUSIÓN	ACCIÓN DERIVADA
<p>2. Sobre irregularidades en la ejecución de la canalización de las aguas lluvia</p>	<p>En cuanto a la canalización de las aguas lluvias, se advirtieron grietas en la superficie del revestimiento de las cunetas de la ruta W-637, Detif-Puqueldón, las cuales se encontraban sin tratamiento a la fecha de la visita a terreno; falta de la cuneta de acceso a viviendas, así como el hormigonado de la zarpa de la cuneta; soleras con presencia de nidos de piedras; soleras mal alineadas y/o desaplomadas; ausencia o ejecución deficiente del emboquillado entre soleras; obras de saneamiento transversales y longitudinales embancadas; falta de tuberías laterales y del muro de boca de las obras de saneamiento, en el sector de bajadas de las aguas superficiales, todo lo cual vulnera lo preceptuado en las especificaciones técnicas del contrato y el acápite 5.607.3 del volumen V del Manual de Carreteras, lo que no fue observado por la inspección fiscal conforme lo señalado en el artículo 110 y siguientes del Reglamento para Contratos de Obras Públicas, ni se aplicaron las sanciones respectivas, atendido lo establecido en el punto 7.12 de las bases administrativas.</p>	<p>Se debe consignar que la entidad no remitió la documentación requerida en el informe final respectivo, dentro de los plazos allí establecidos, por lo que los antecedentes de respaldo del presente informe de seguimiento, fueron obtenidos con ocasión de las verificaciones en terreno.</p>	<p>Hechas las respectivas verificaciones en terreno, se constató que la mayoría de las materias observadas, referidas en la columna "Descripción de la Observación", fueron subsanadas por el servicio, a excepción de las siguientes detectadas en la ruta W-637:</p> <p>En kilómetros 1.067 y 3.820, se observan obras de saneamiento longitudinal embancadas (anexo único, fotos N°s 2, 3 y 4); grietas en la superficie del revestimiento de cunetas, en kilómetros 5.240 y 5.680 (anexo único, fotos N°s 5 y 6); soleras con presencia de nidos de piedra, en kilómetro 6.660 (anexo único, foto N° 7); descenso del terraplén en pista derecha, entre kilómetros 11.860 y 11.880, el cual si bien es cierto fue restituido en su cota de proyecto, el pavimento asfáltico sobre éste -a la visita de seguimiento, 9 de septiembre de 2014- presentaba fisuras (anexo único, foto N° 8).</p> <p>Por otra parte, cabe señalar que pese a que según consta de folios 42 al 47, de 2013, del Libro de Obras, se instruyó al contratista respecto de las observaciones contenidas en el Informe de Investigación Especial IE N° 49, de 2013, realizada por este Órgano de Control, el servicio no aplicó multas por incumplimiento de tales instrucciones por parte de la Inspección Fiscal de la Obra, conforme se establece en el punto 7.12.3 de las bases administrativas del contrato, quedando pendiente de resolver -a la data de la visita de seguimiento- dicha situación, habida consideración que el contrato cuenta con Recepción Provisoria de 10 de julio de 2014.</p>	<p>De la visita a terreno se concluye que cabe mantener lo observado respecto de las materias señaladas, así como también de lo relativo a la no aplicación de sanciones en lo referente al no acatamiento de las instrucciones de la Inspección Fiscal del contrato.</p>	<p>La Dirección Regional de Vialidad, deberá adoptar las medidas de rigor, para corregir y regularizar las materias observadas en la visita de seguimiento, informando de ello a esta Contraloría Regional, en el plazo de 60 días hábiles. Asimismo, ese servicio deberá incoar un proceso sumarial para determinar las eventuales responsabilidades administrativas por la no aplicación de las multas antes mencionadas.</p>

Fotografía N° 2: Obra de arte longitudinal embancada Km 1.067.

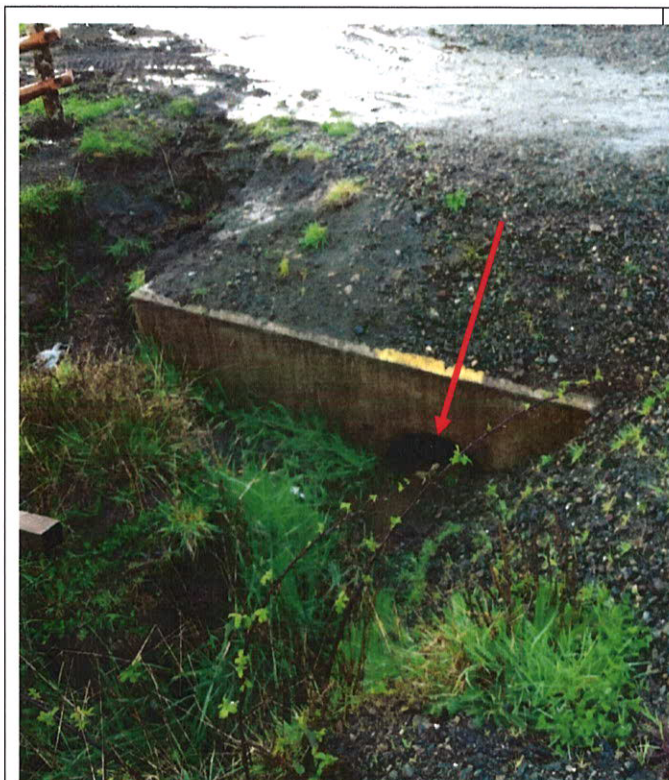
Fotografía N° 3: Obra de arte longitudinal embancada Km 3.820.

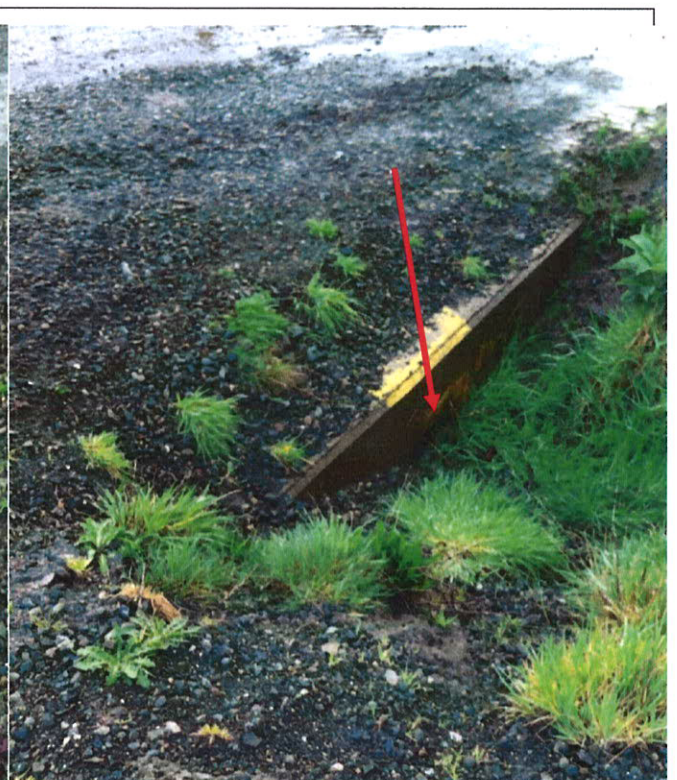
Fotografía N° 4: Obra de arte longitudinal embancada Km 3.820.

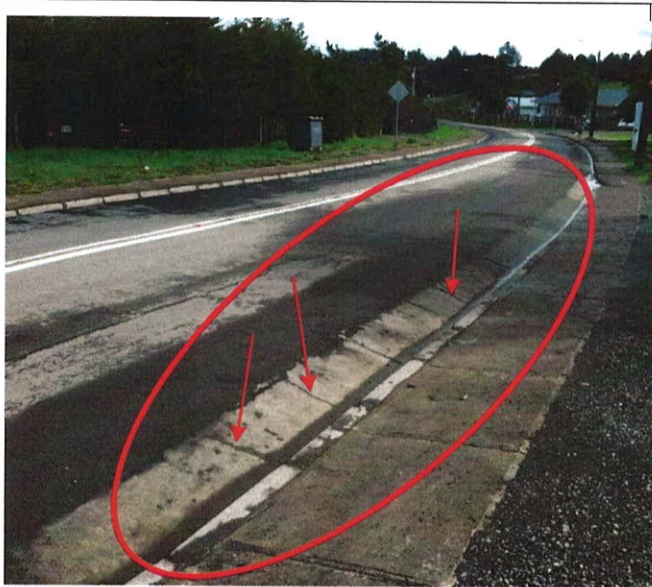
Fotografía N° 5: Grietas en superficie de cuneta Km 5.240.

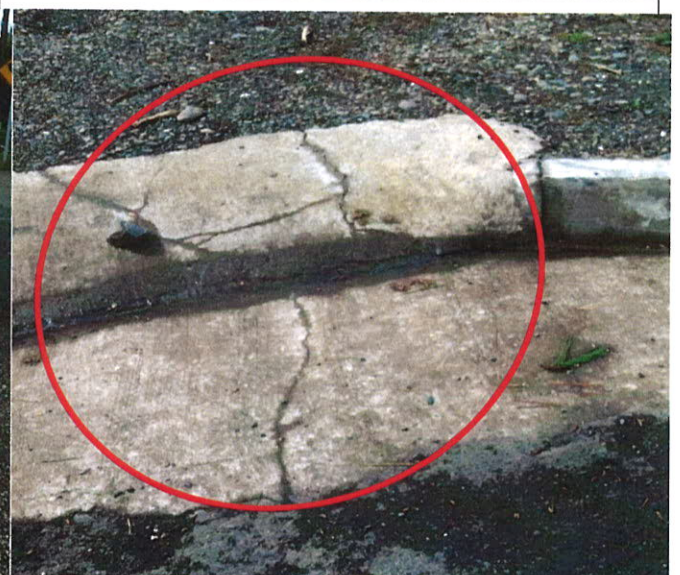
Fotografía N° 6: Grietas en superficie de cuneta Km 5.680.

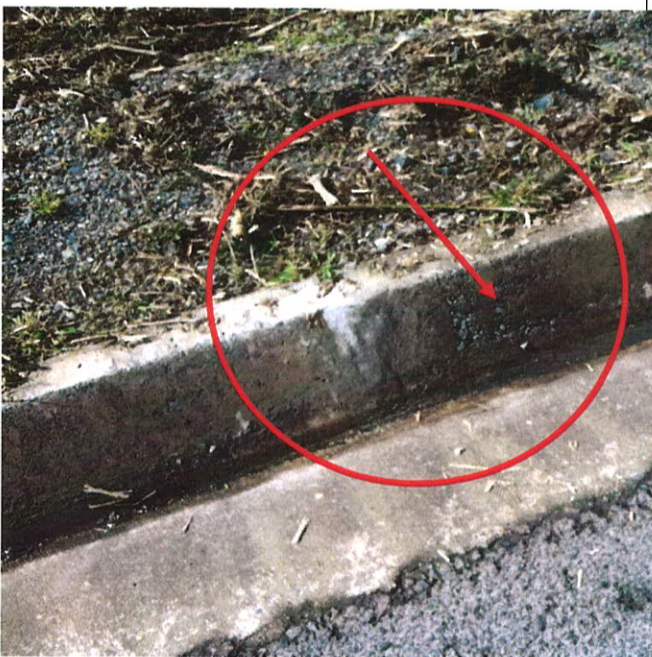
Fotografía N° 7: Solera con nido de piedras Km 6.660.

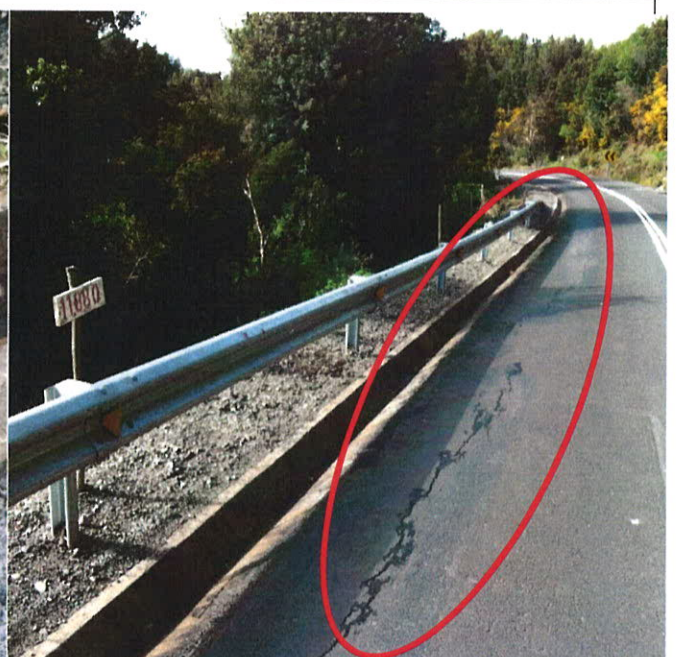
Fotografía N° 8: Restitución descenso terraplén Km 11.860.

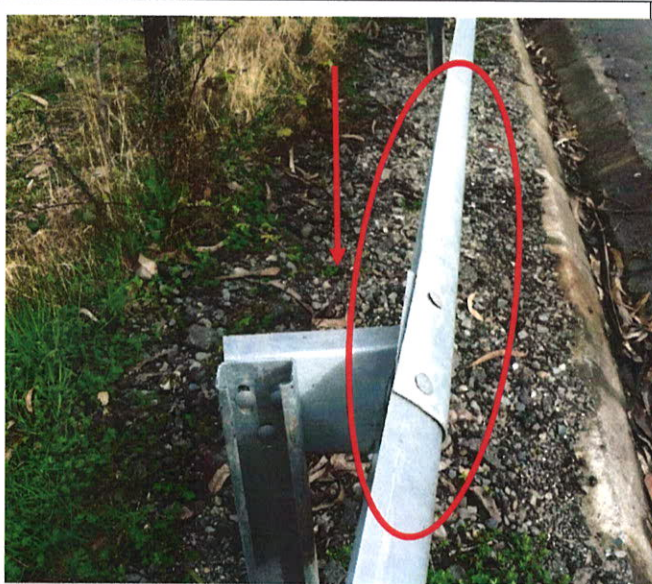
Fotografía N° 9: Material residual Km 1.810

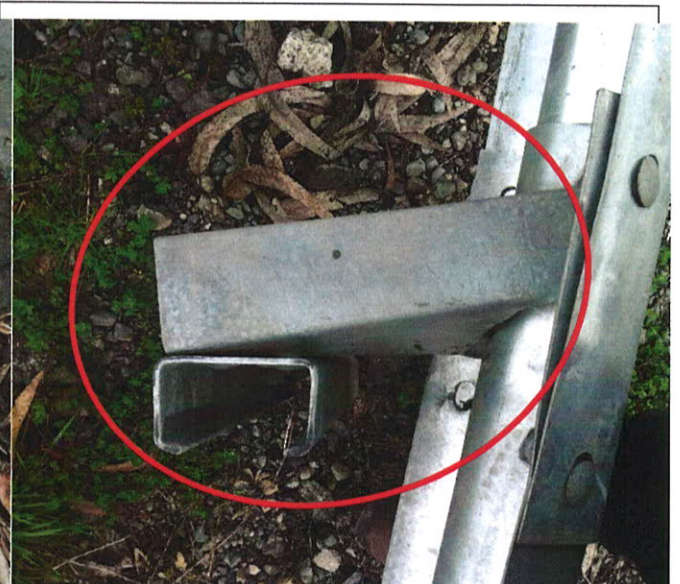
Fotografía N° 10: Barrera chocada Km 1.810

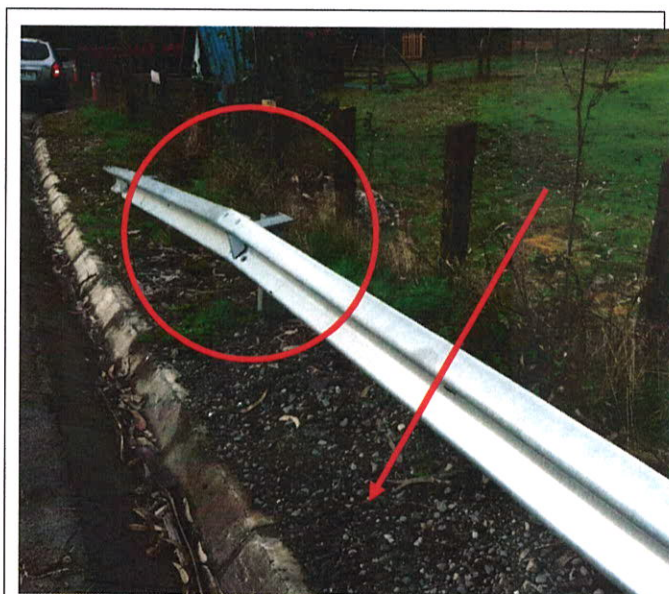
Fotografía N° 11: Material residual y barrera chocada Km 1.810
