**INFORME  
INSPECCIÓN TÉCNICA DE OBRA**

**Dirección Regional de Vialidad**

**Número de Informe: 6/2014  
19 de agosto del 2014**

INFORME FINAL N° 6 DE 2014, SOBRE INSPECCIÓN TÉCNICA A LA OBRA: "CONSTRUCCIÓN CONEXIÓN VIAL RUTA 5 (PUERTO MONTT) – RUTA 7 (CHAMIZA), SECTOR VOLCÁN PUNTIAGUDO – CONEXIÓN RUTA 7, TRAMO VOLCÁN PUNTIAGUDO – RÍO PUELICHE, COMUNA DE PUERTO MONTT, PROVINCIA DE LLANQUIHUE, REGIÓN DE LOS LAGOS".

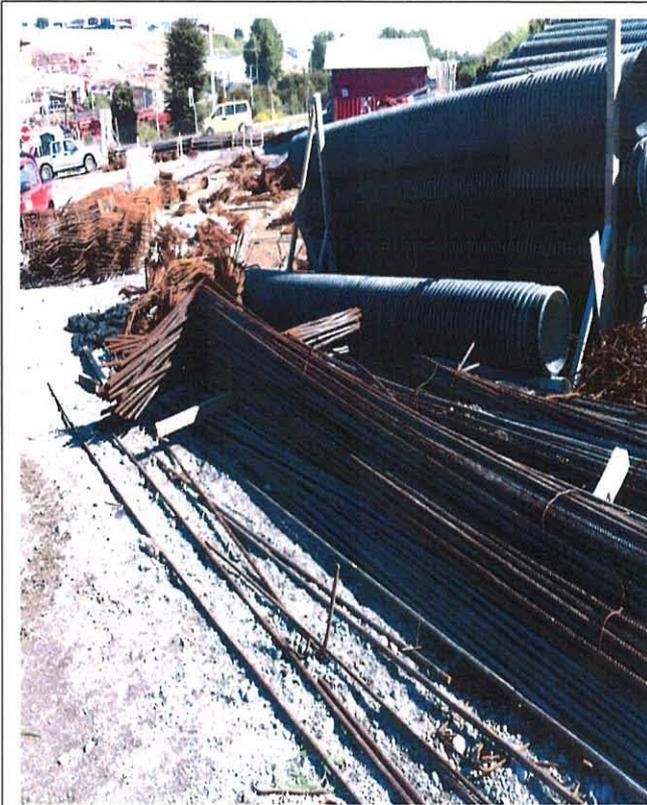
Obras Públicas, que preceptúa que a éste se le encarga velar por la correcta ejecución de la obra y en general por el cumplimiento del contrato, por cuanto se detectó almacenamiento de barras de acero a la intemperie y en contacto con el terreno natural (anexo único, fotos N°1, 2, 3 y 4), produciéndose corrosión y contaminación de las armaduras, lo que vulnera lo prescrito en la normativa que forma parte integrante del contrato, tal como el artículo 6.1, de la norma NCh 170 Of. 1985, Hormigón — Requisitos generales, aprobada por el decreto N° 404, de 1985, del Ministerio de Obras Públicas, y lo establecido en el numeral 5.503.203(1) c) Barras Acero Alta Resistencia, de la sección 5.503 Acero para Armaduras y Alta Resistencia, del volumen N° 5 del Manual de Carreteras, versión 2008, en relación a la protección que debe dársele en obra a los elementos de acero, tales como barras y rollos, hasta su utilización efectiva.

Finalmente, cabe señalar que la desprotección y consecuente contaminación y corrosión de los elementos de acero, puede incidir en la disminución del diámetro real disponible de tales barras, lo que trasciende en una disminución de la cuantía de acero del elemento y, por ende, una menor capacidad de absorción de los esfuerzos de tracción del elemento estructural respectivo.

Fotografía N° 1: Barras de acero en terreno natural.

Atendida la respuesta del servicio, corresponde mantener la observación, por cuanto ese servicio, entre los antecedentes adjuntos a la respuesta al preinforme, no ha acreditado la no conformidad a la que se refiere y que dé cuenta de las acciones tendientes a corregir la forma de almacenamiento para la protección de los elementos de acero, debiendo informar de ello, así como de la efectividad de las medidas implementadas en terreno a esta Entidad de Control, en un plazo no superior a 60 días hábiles.

1. En relación a la observación contenida en el capítulo I, sobre almacenamiento de barras de acero a la intemperie, corresponde que ese servicio acredite la no conformidad a la que alude, dando cuenta de las acciones tendientes a corregir la forma de almacenamiento para la protección de los elementos de acero, debiendo informar de ello, así como de la efectividad de las medidas implementadas en terreno a esta Entidad de Control, en un plazo no superior a 60 días hábiles.

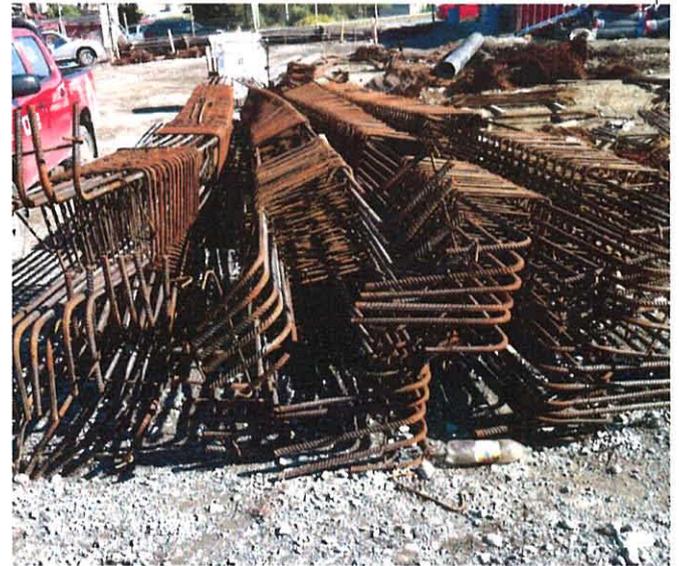
Fotografía N° 2: Barras de acero en terreno natural.

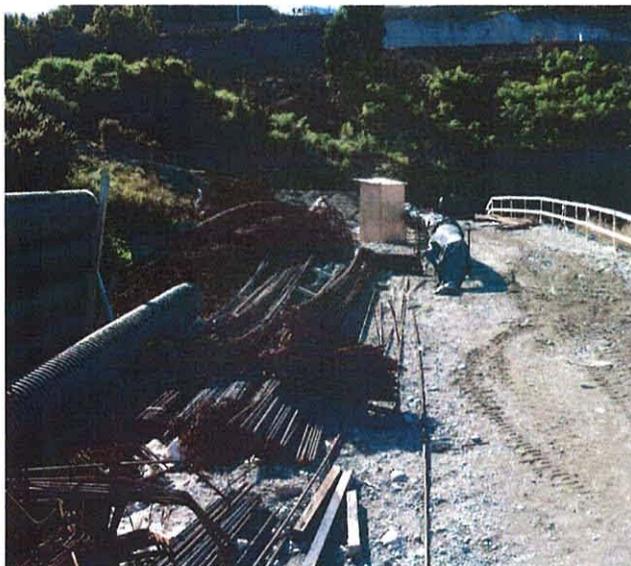
Fotografía N° 3: Barras de acero en terreno natural.

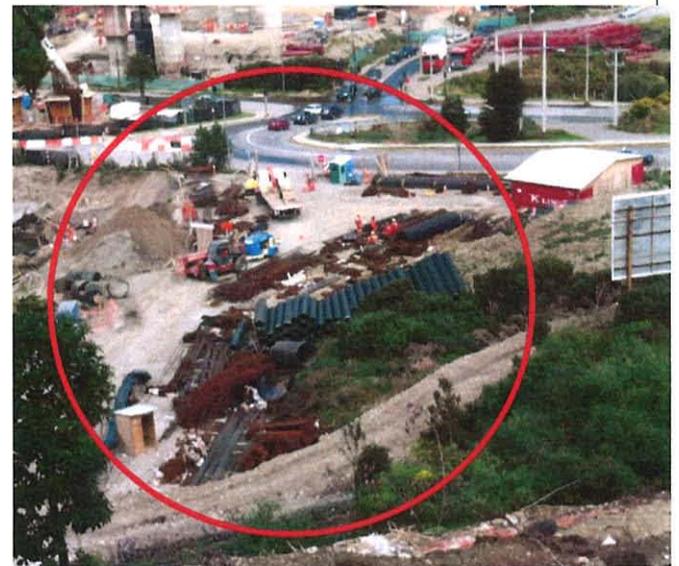
Fotografía N° 4: Barras de acero en terreno natural.
