**INFORME
INSPECCIÓN TÉCNICA DE OBRA**

**Dirección Regional de Vialidad de
la Región del Bío-Bío**

**Número de Informe: 2/2014
21 de noviembre de 2014**

INFORME FINAL N° 2, DE 2014, SOBRE INSPECCIÓN TÉCNICA A LA OBRA "REPOSICIÓN RUTA O-60, SECTOR CHIGUAYANTE - HUALQUI, TRAMO DM 104,080 AL DM 6.877,726, COMUNAS DE CHIGUAYANTE Y HUALQUI, PROVINCIA DE CONCEPCIÓN, REGIÓN DEL BÍO-BÍO", EJECUTADA POR LA DIRECCIÓN REGIONAL DE VIALIDAD DE LA REGIÓN DEL BÍO-BÍO.

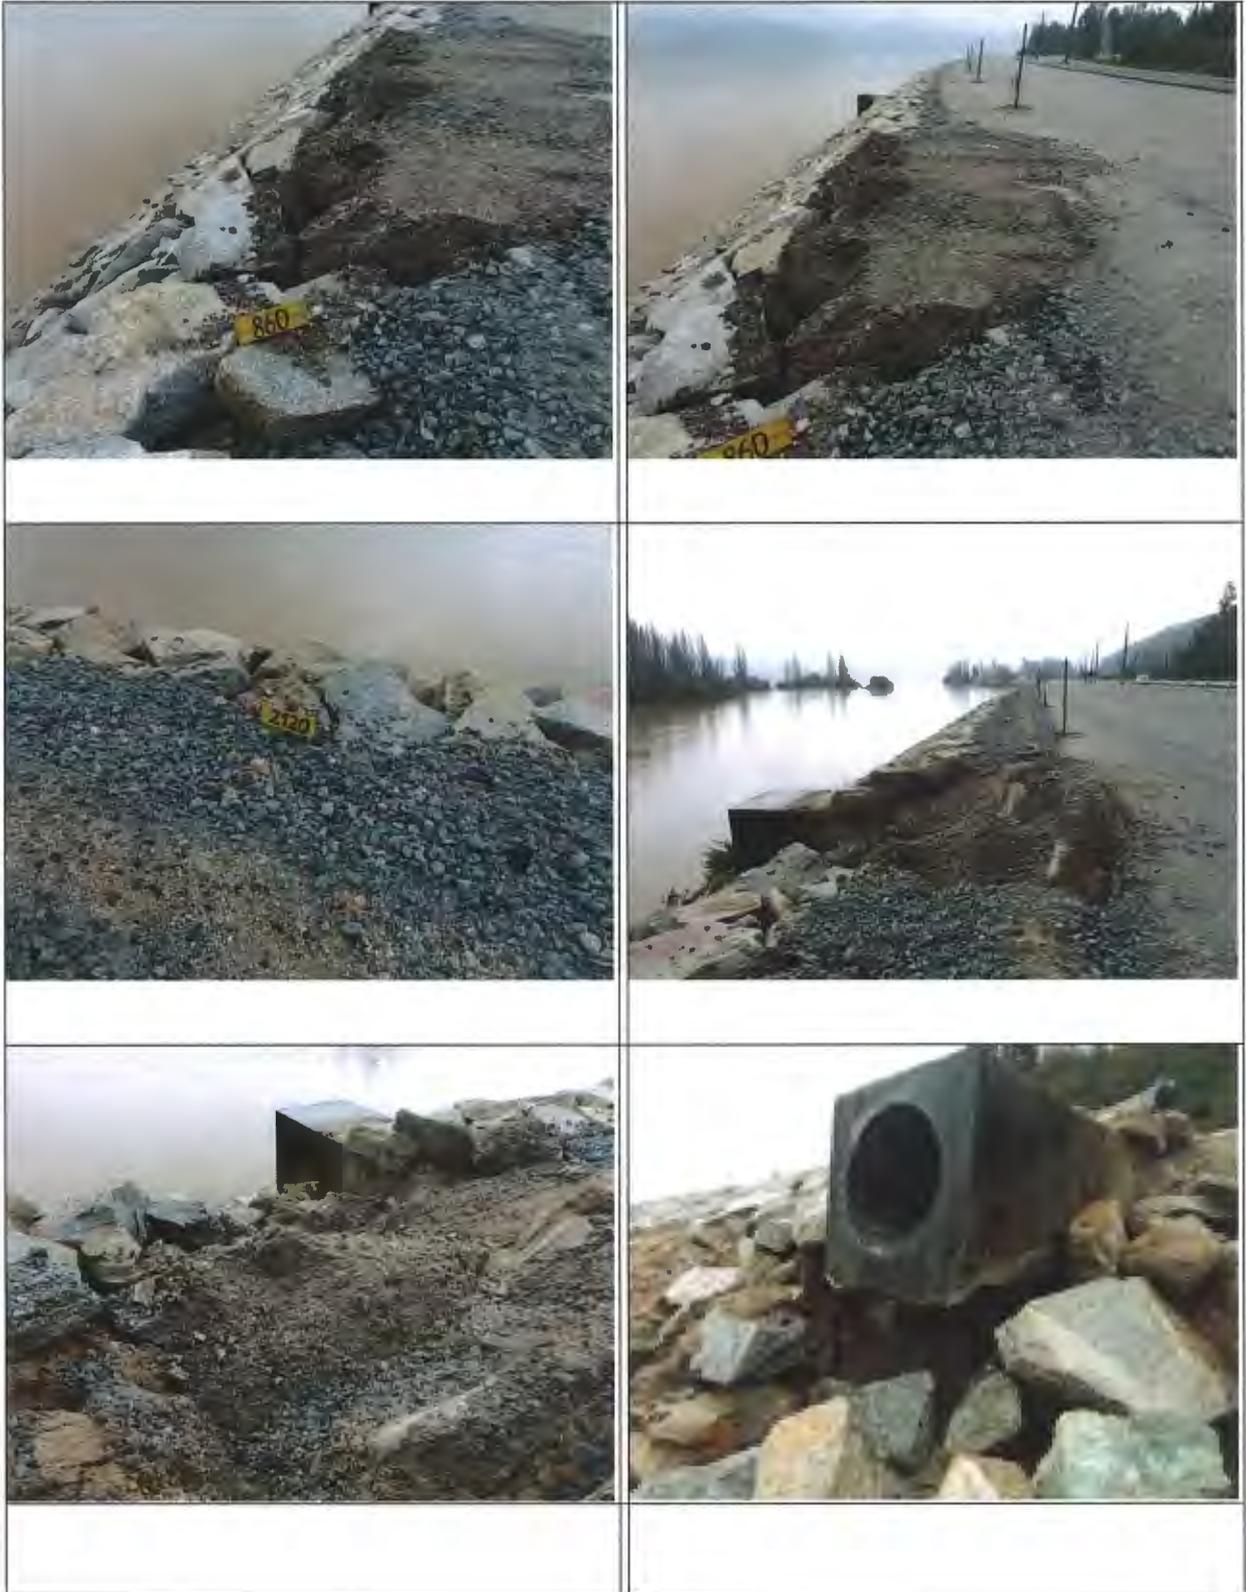
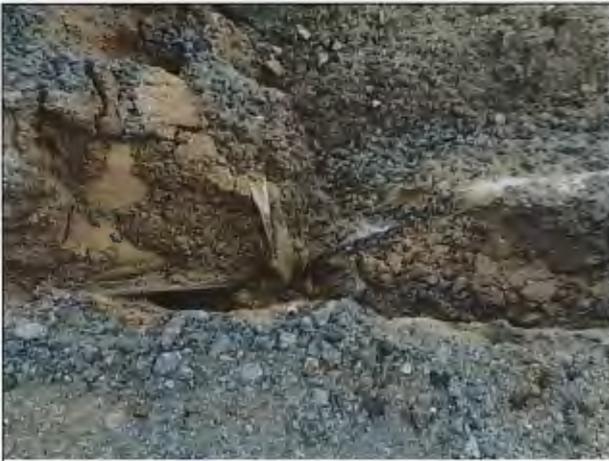
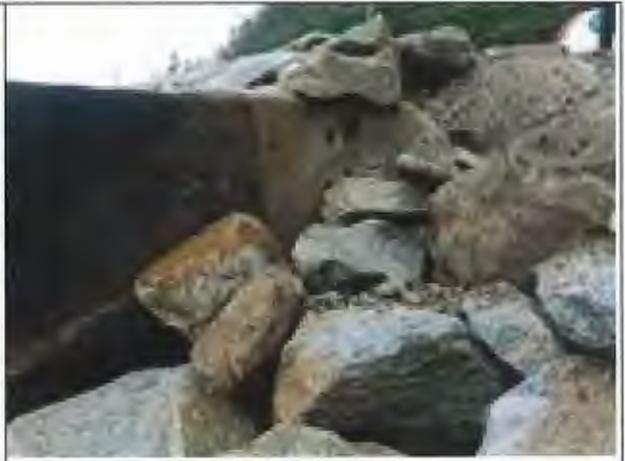
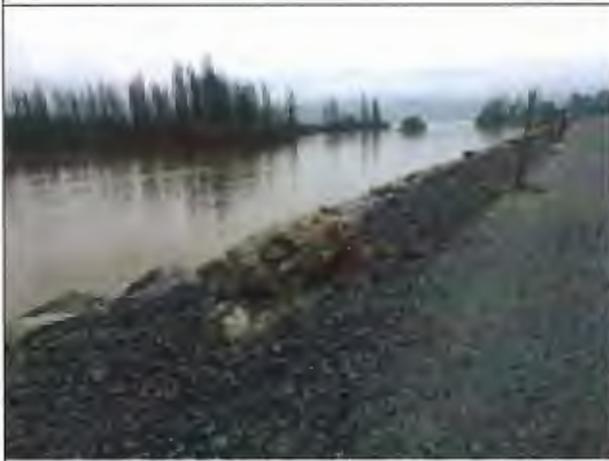
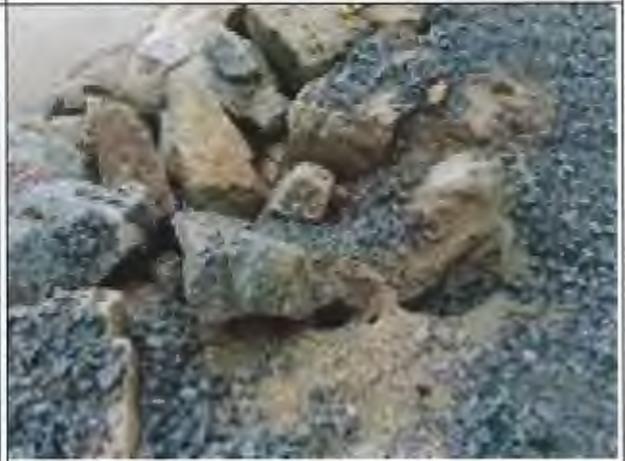
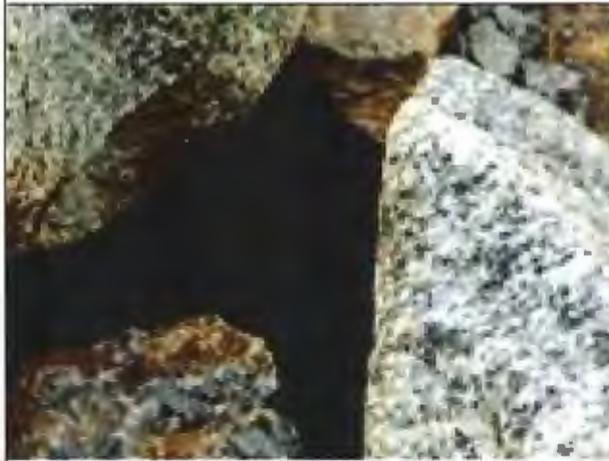
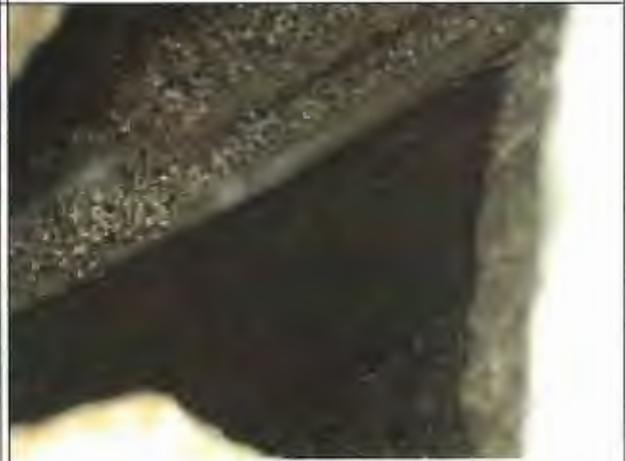
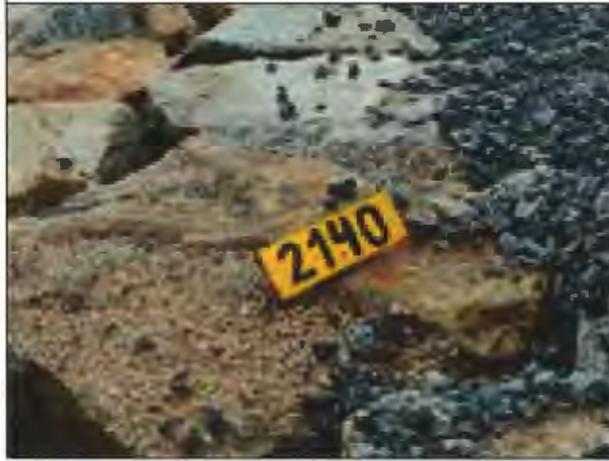
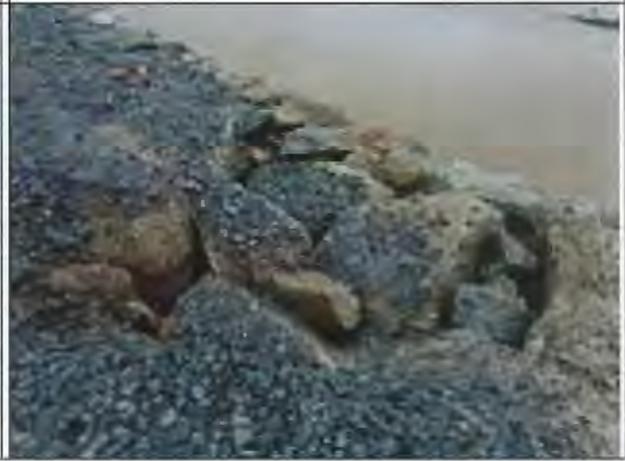
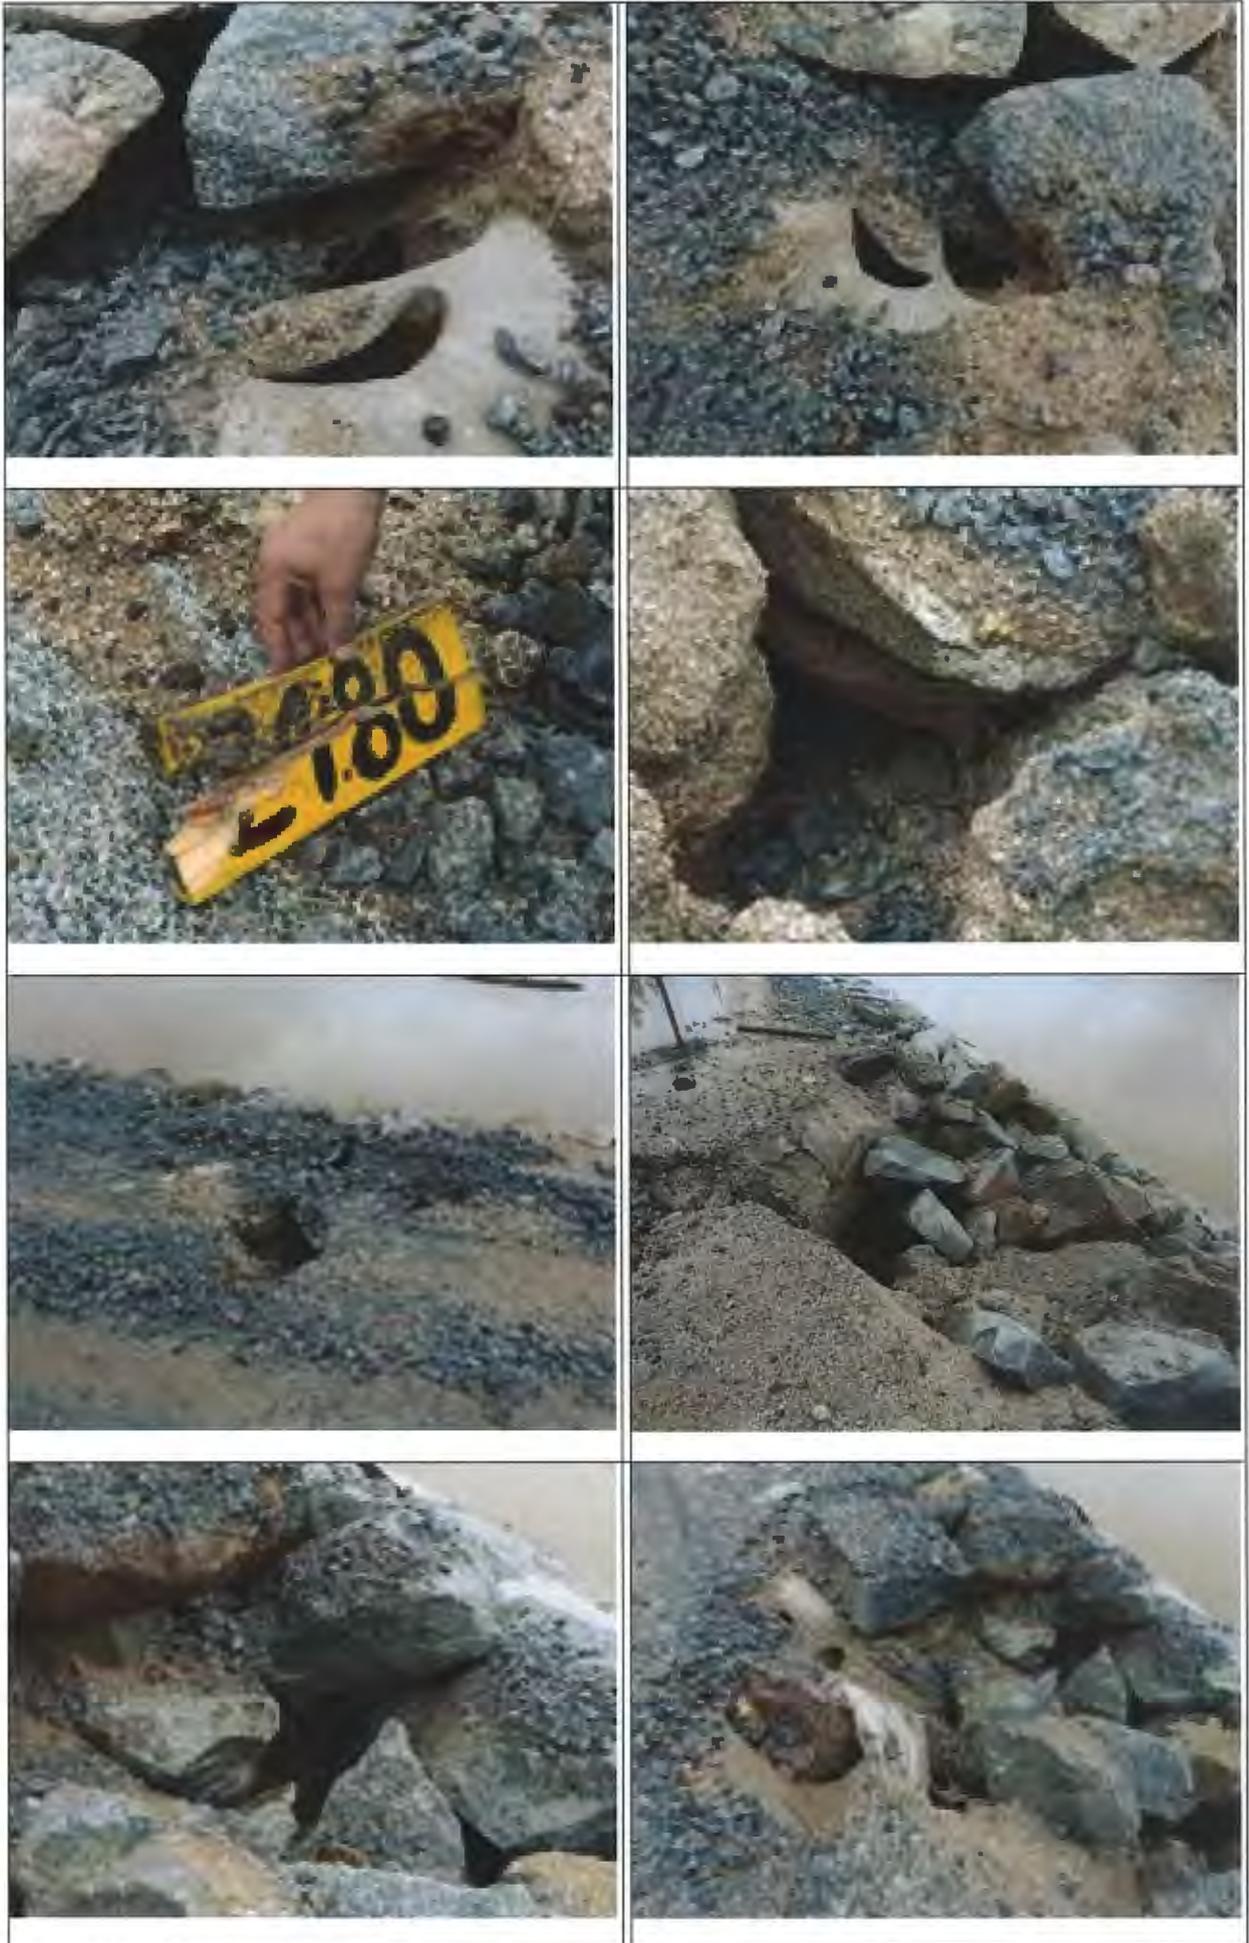
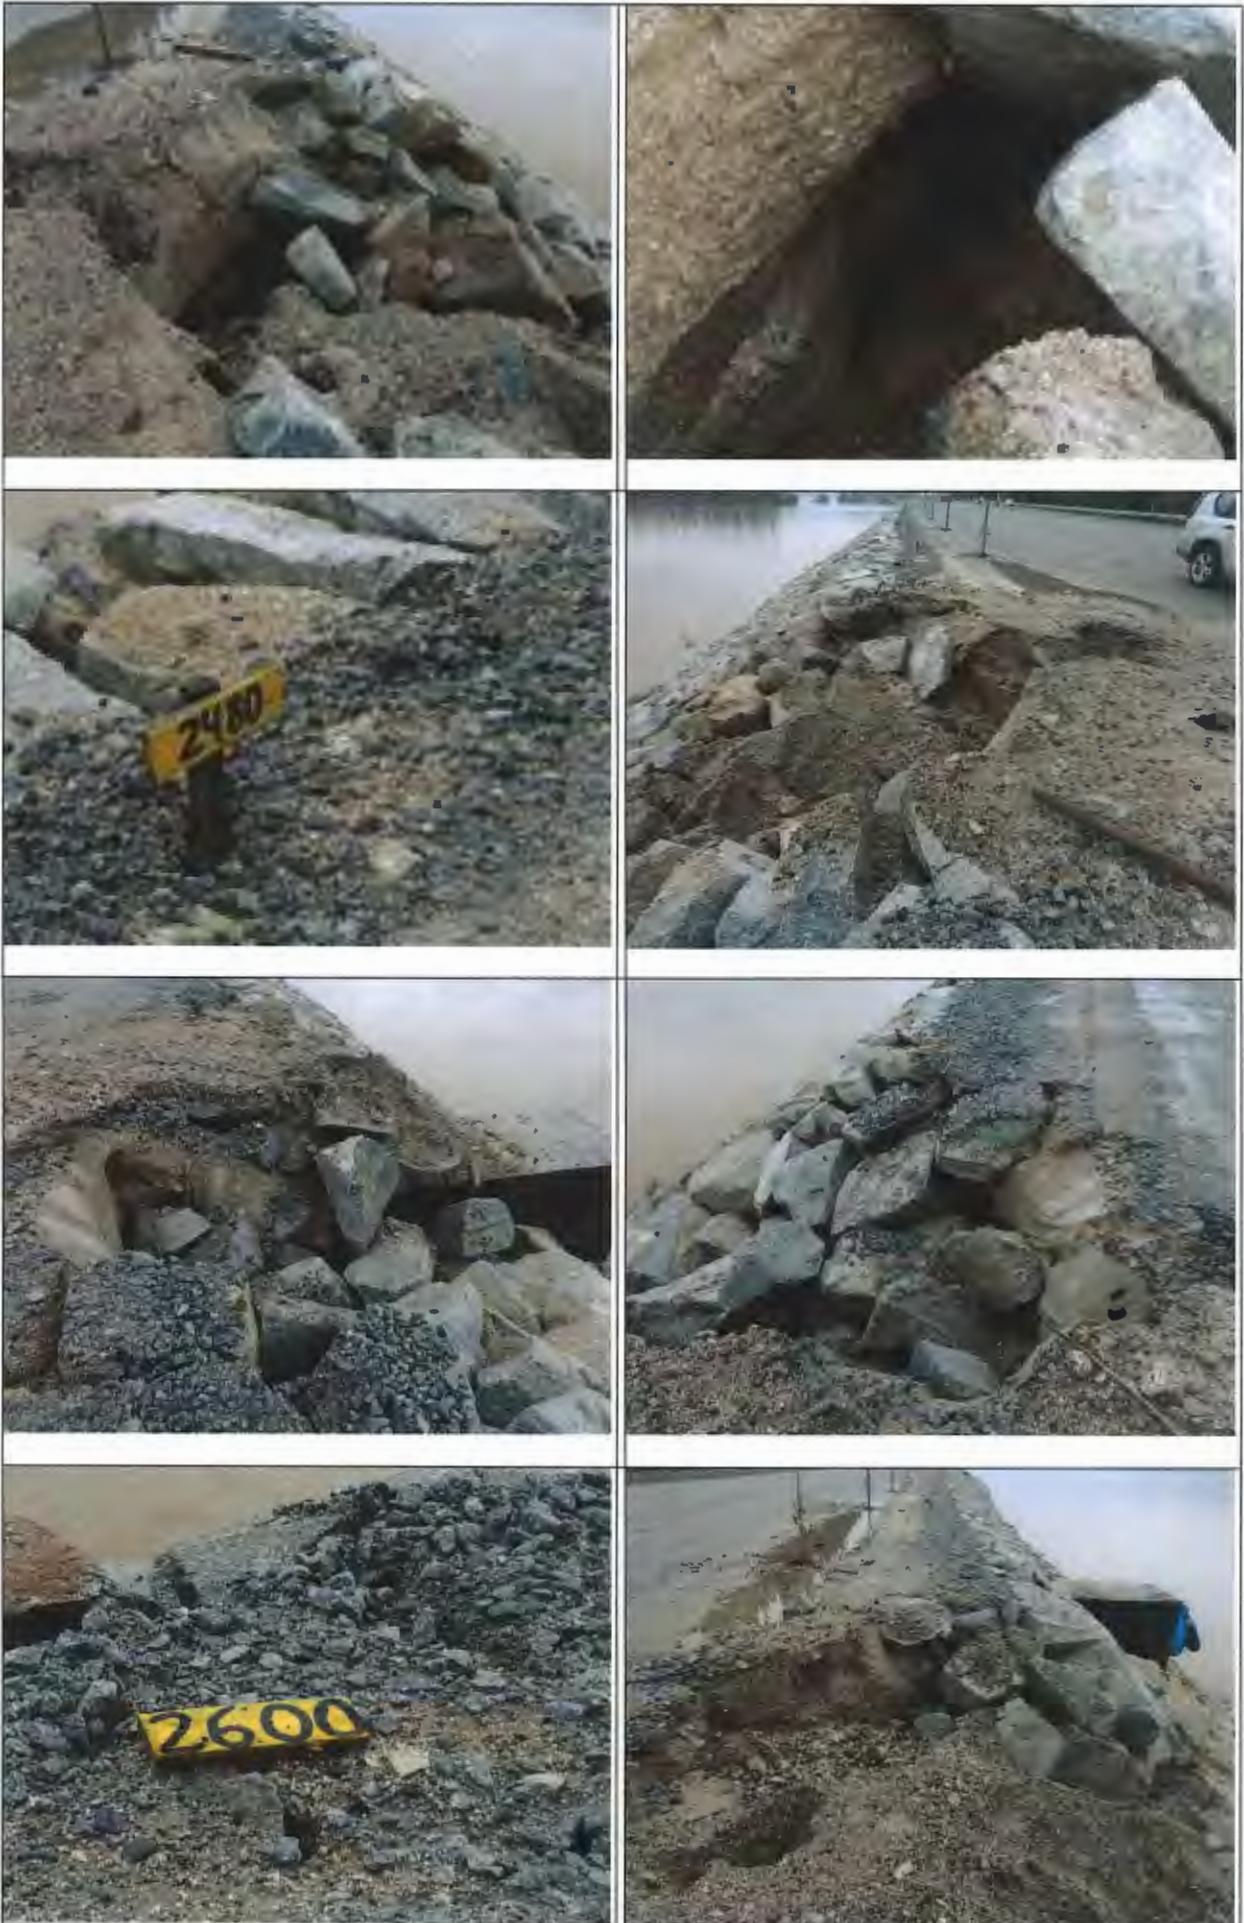
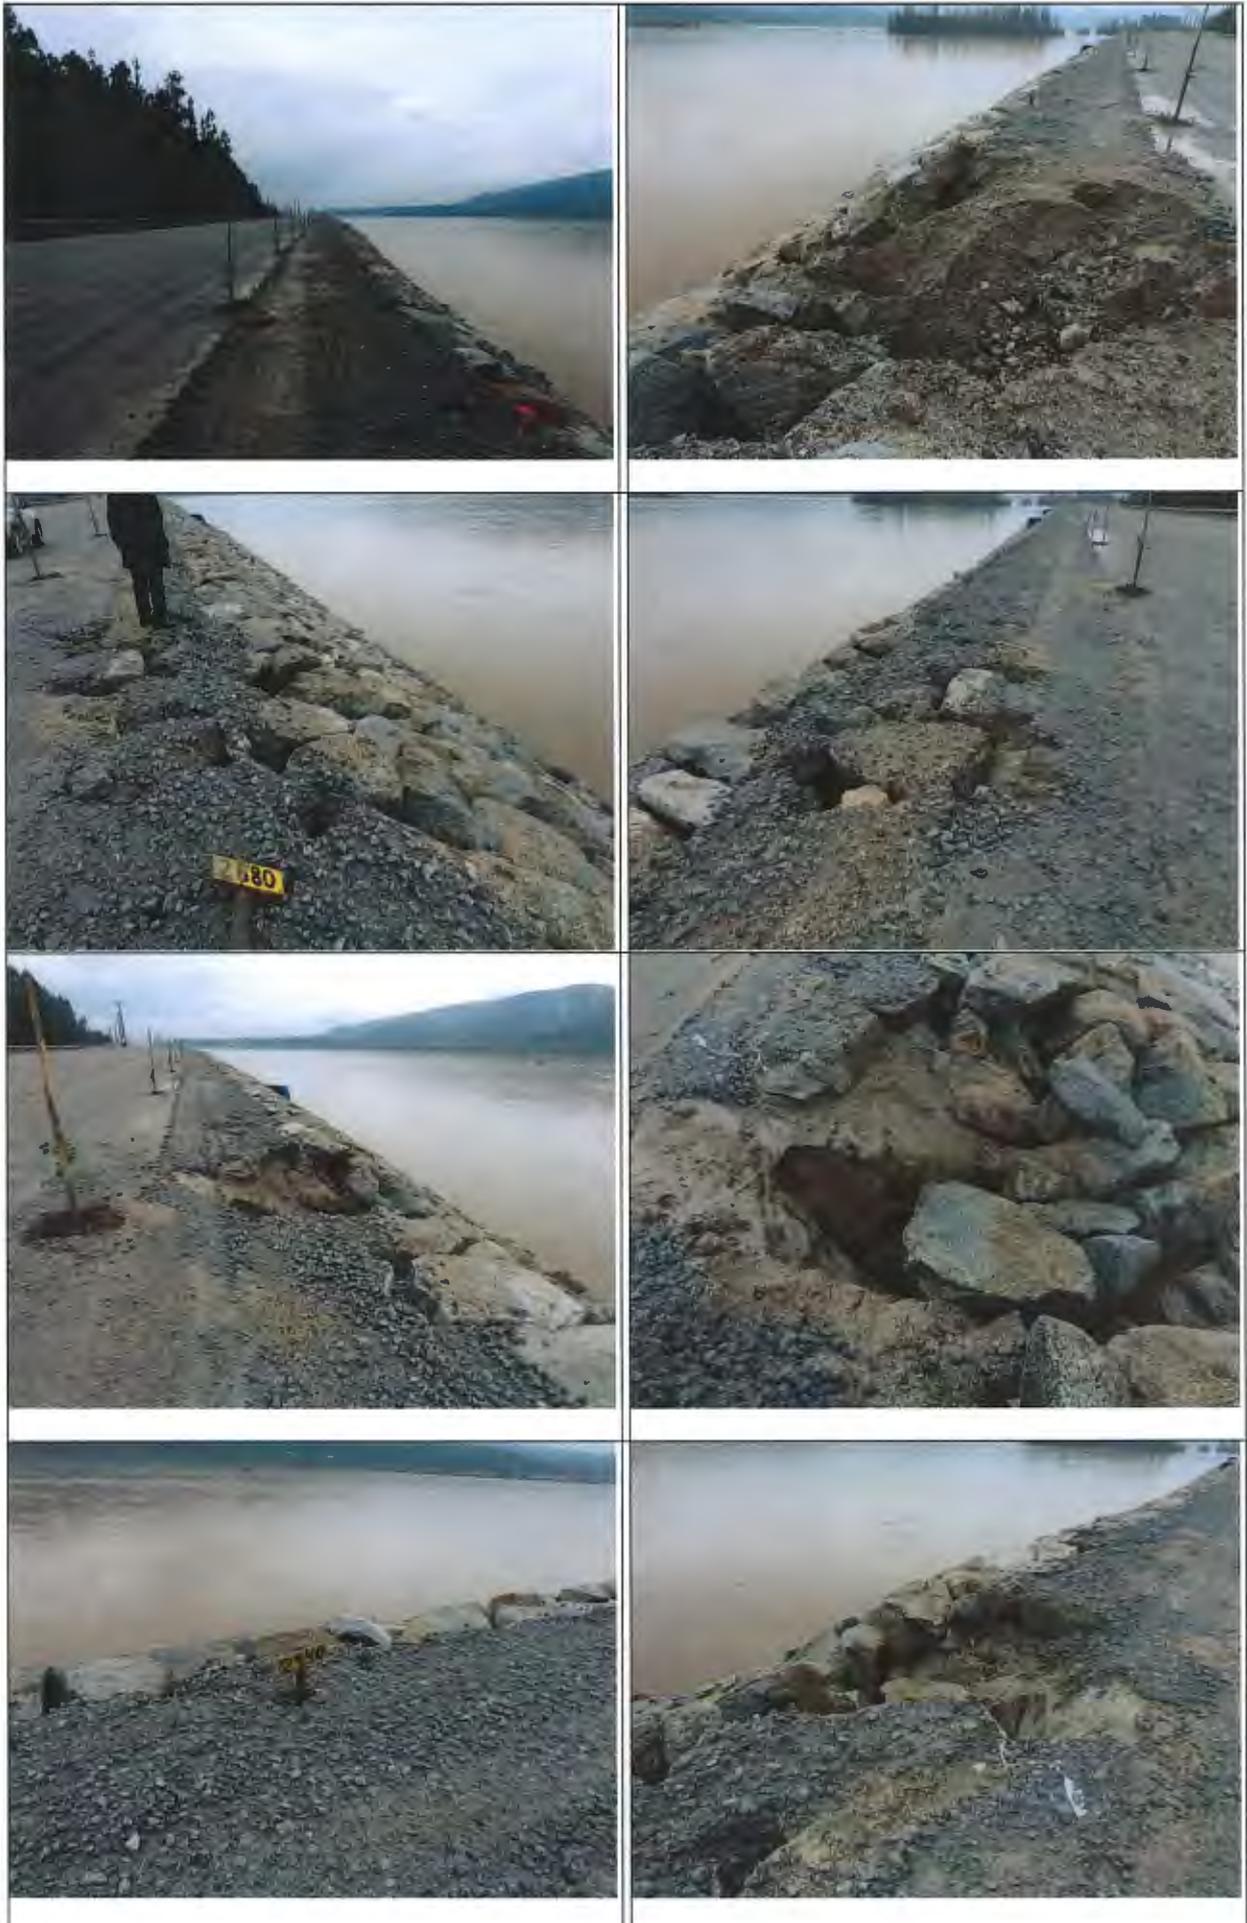
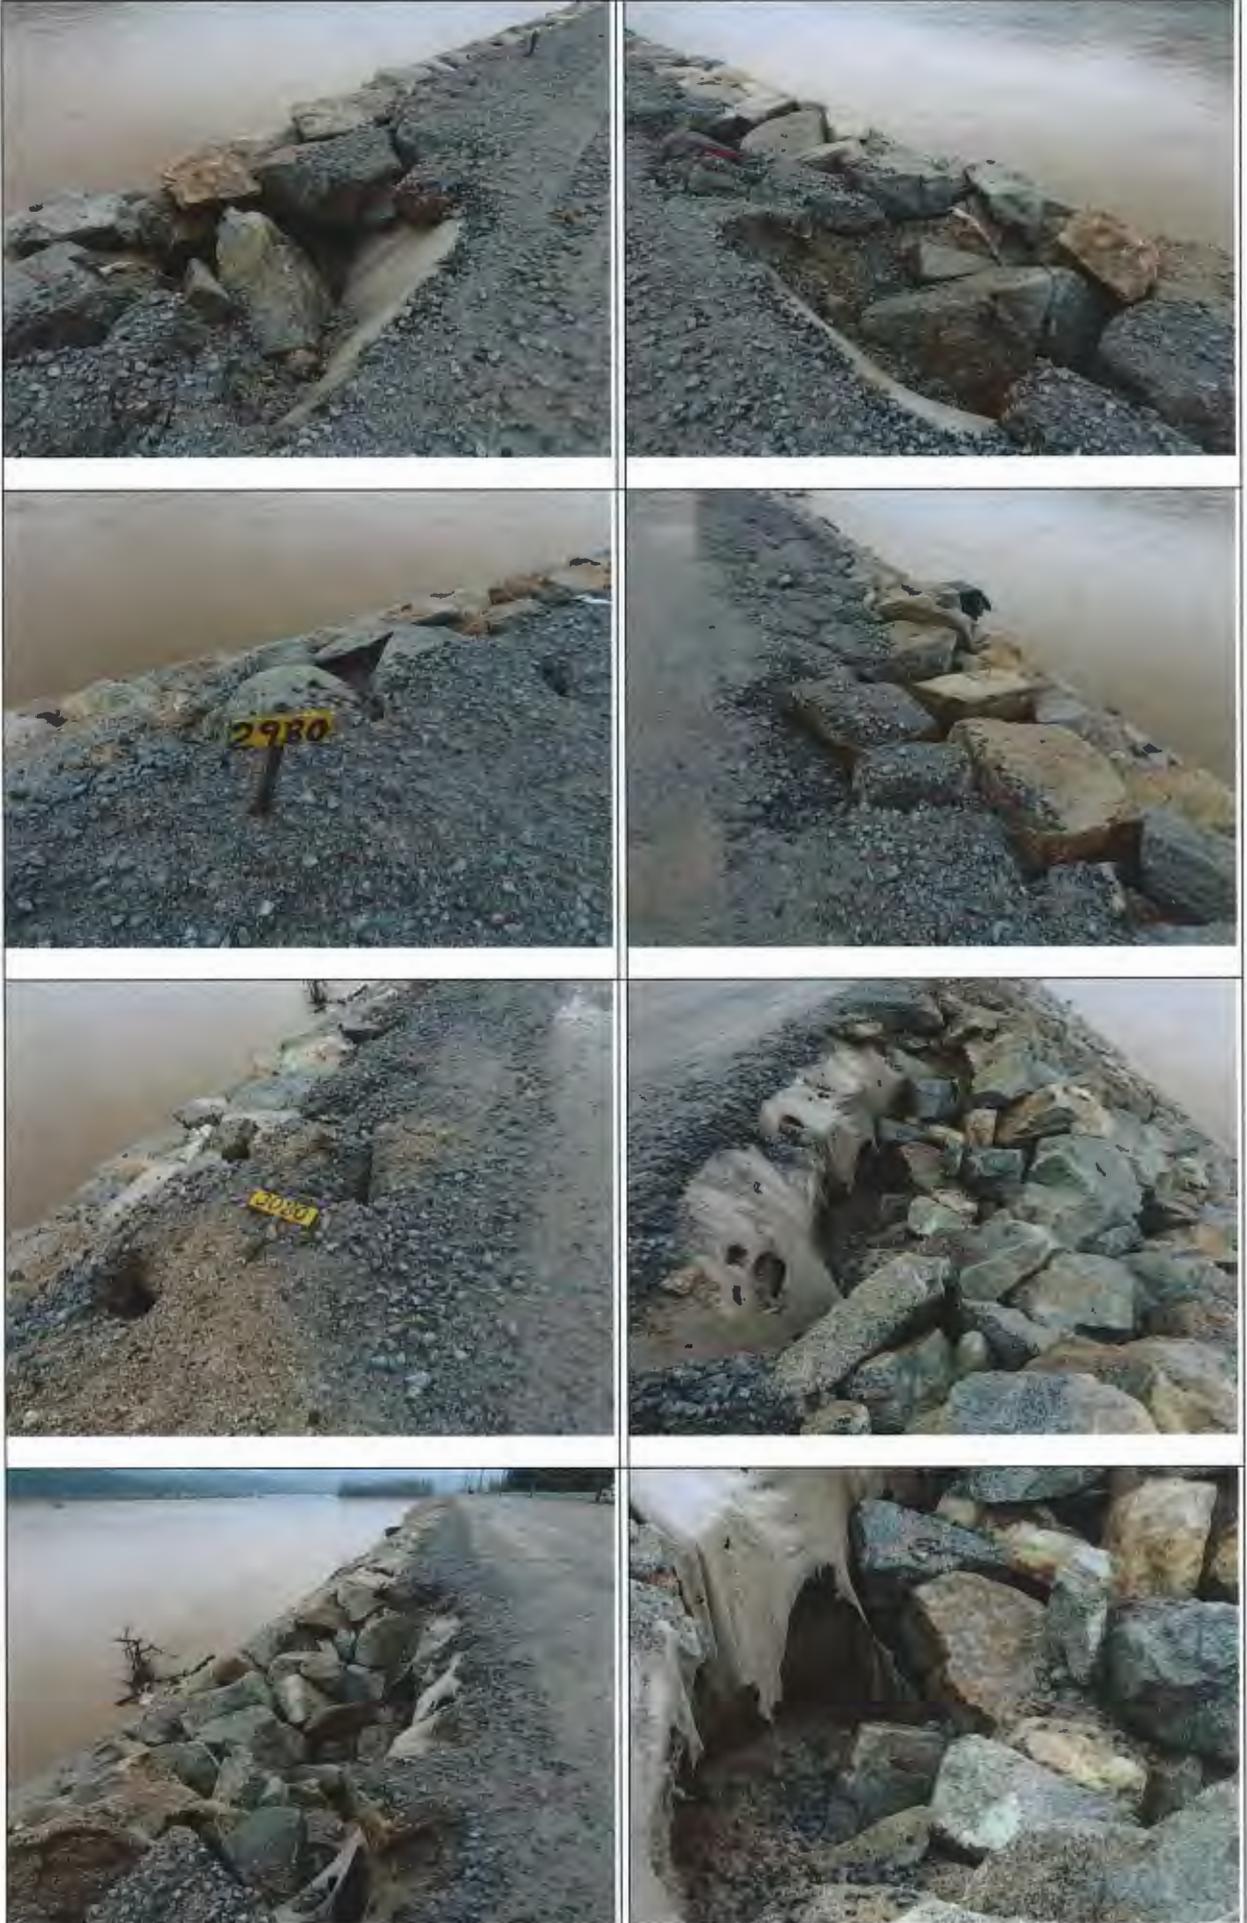
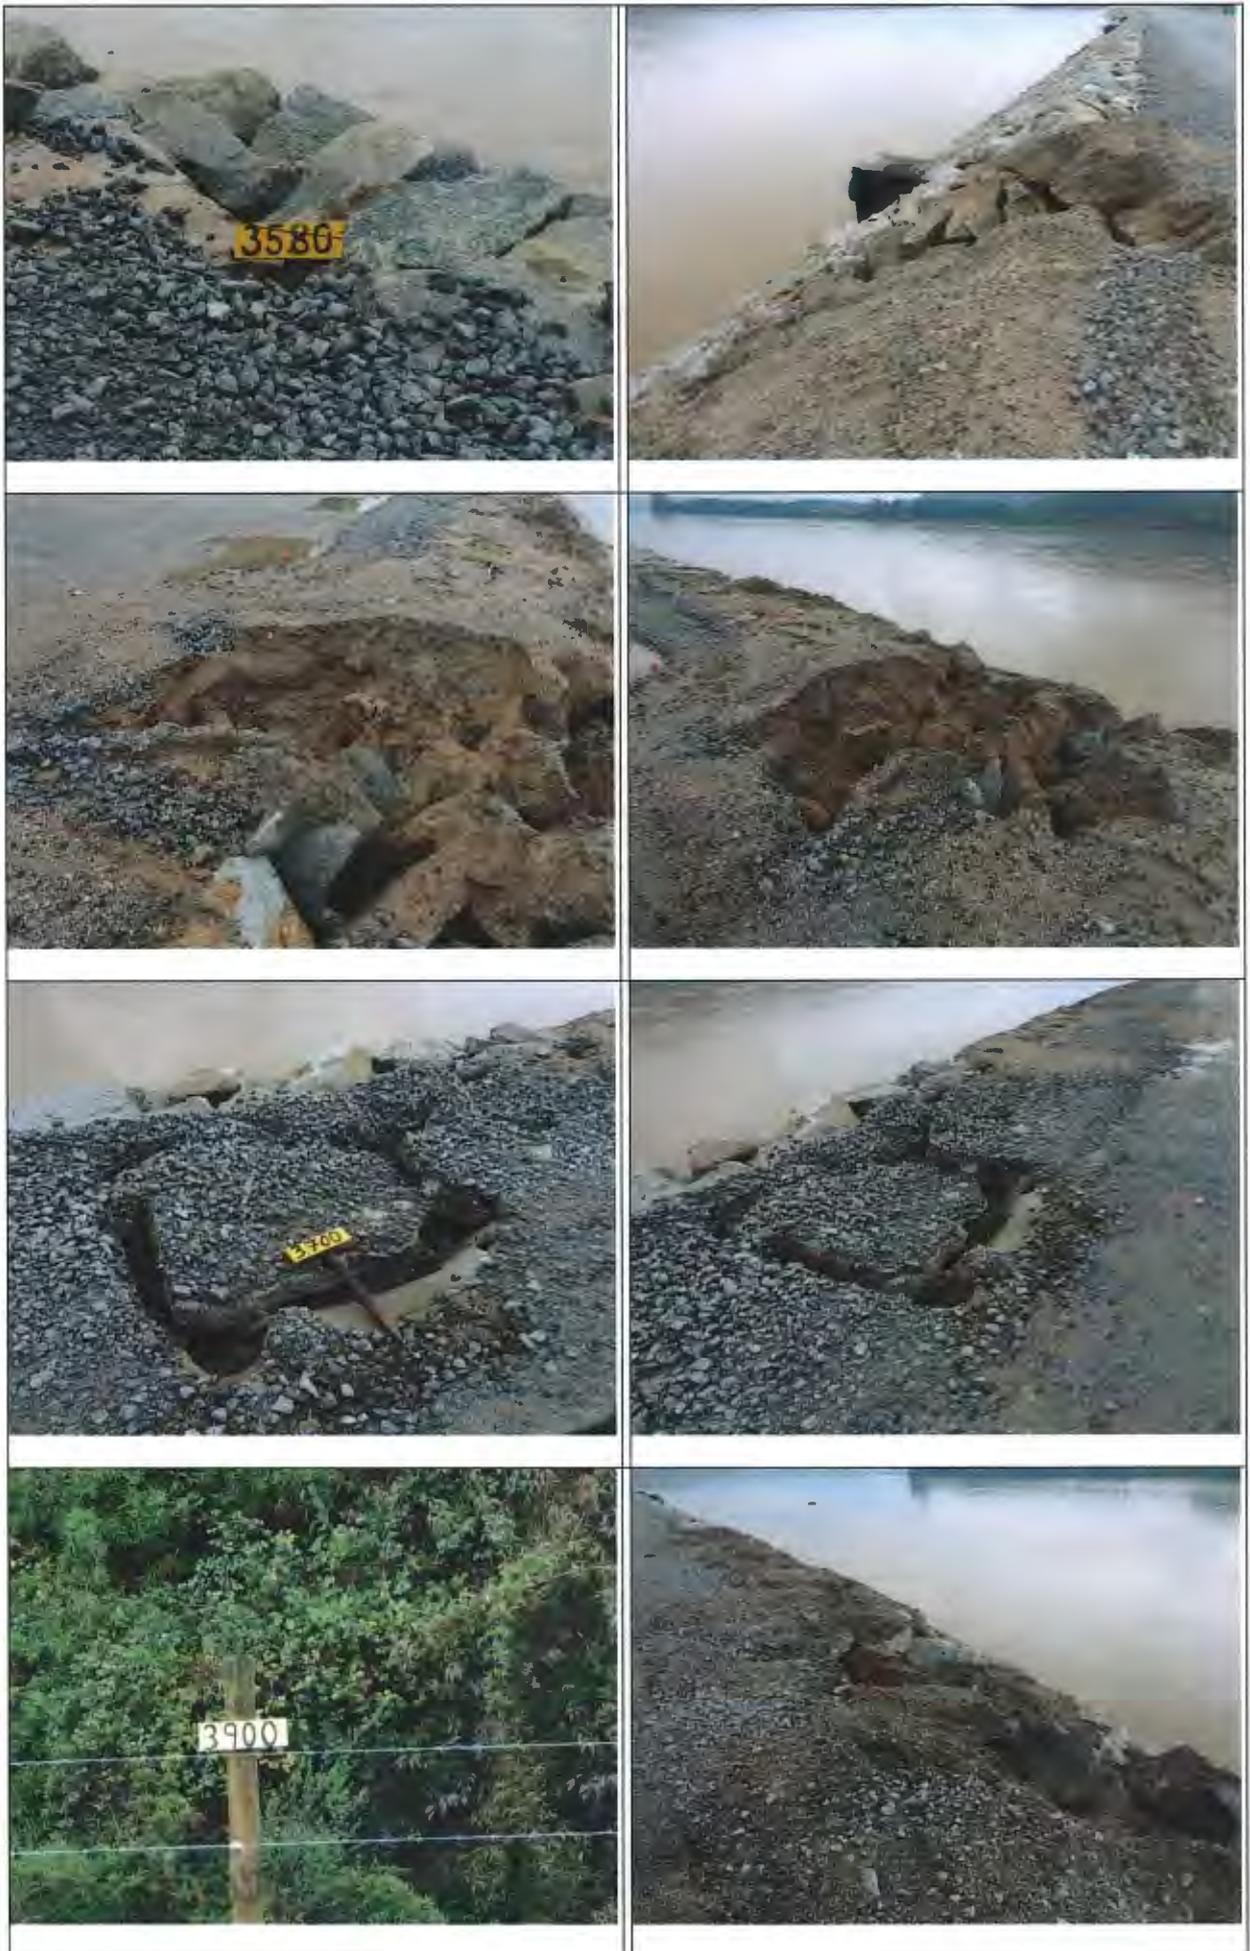
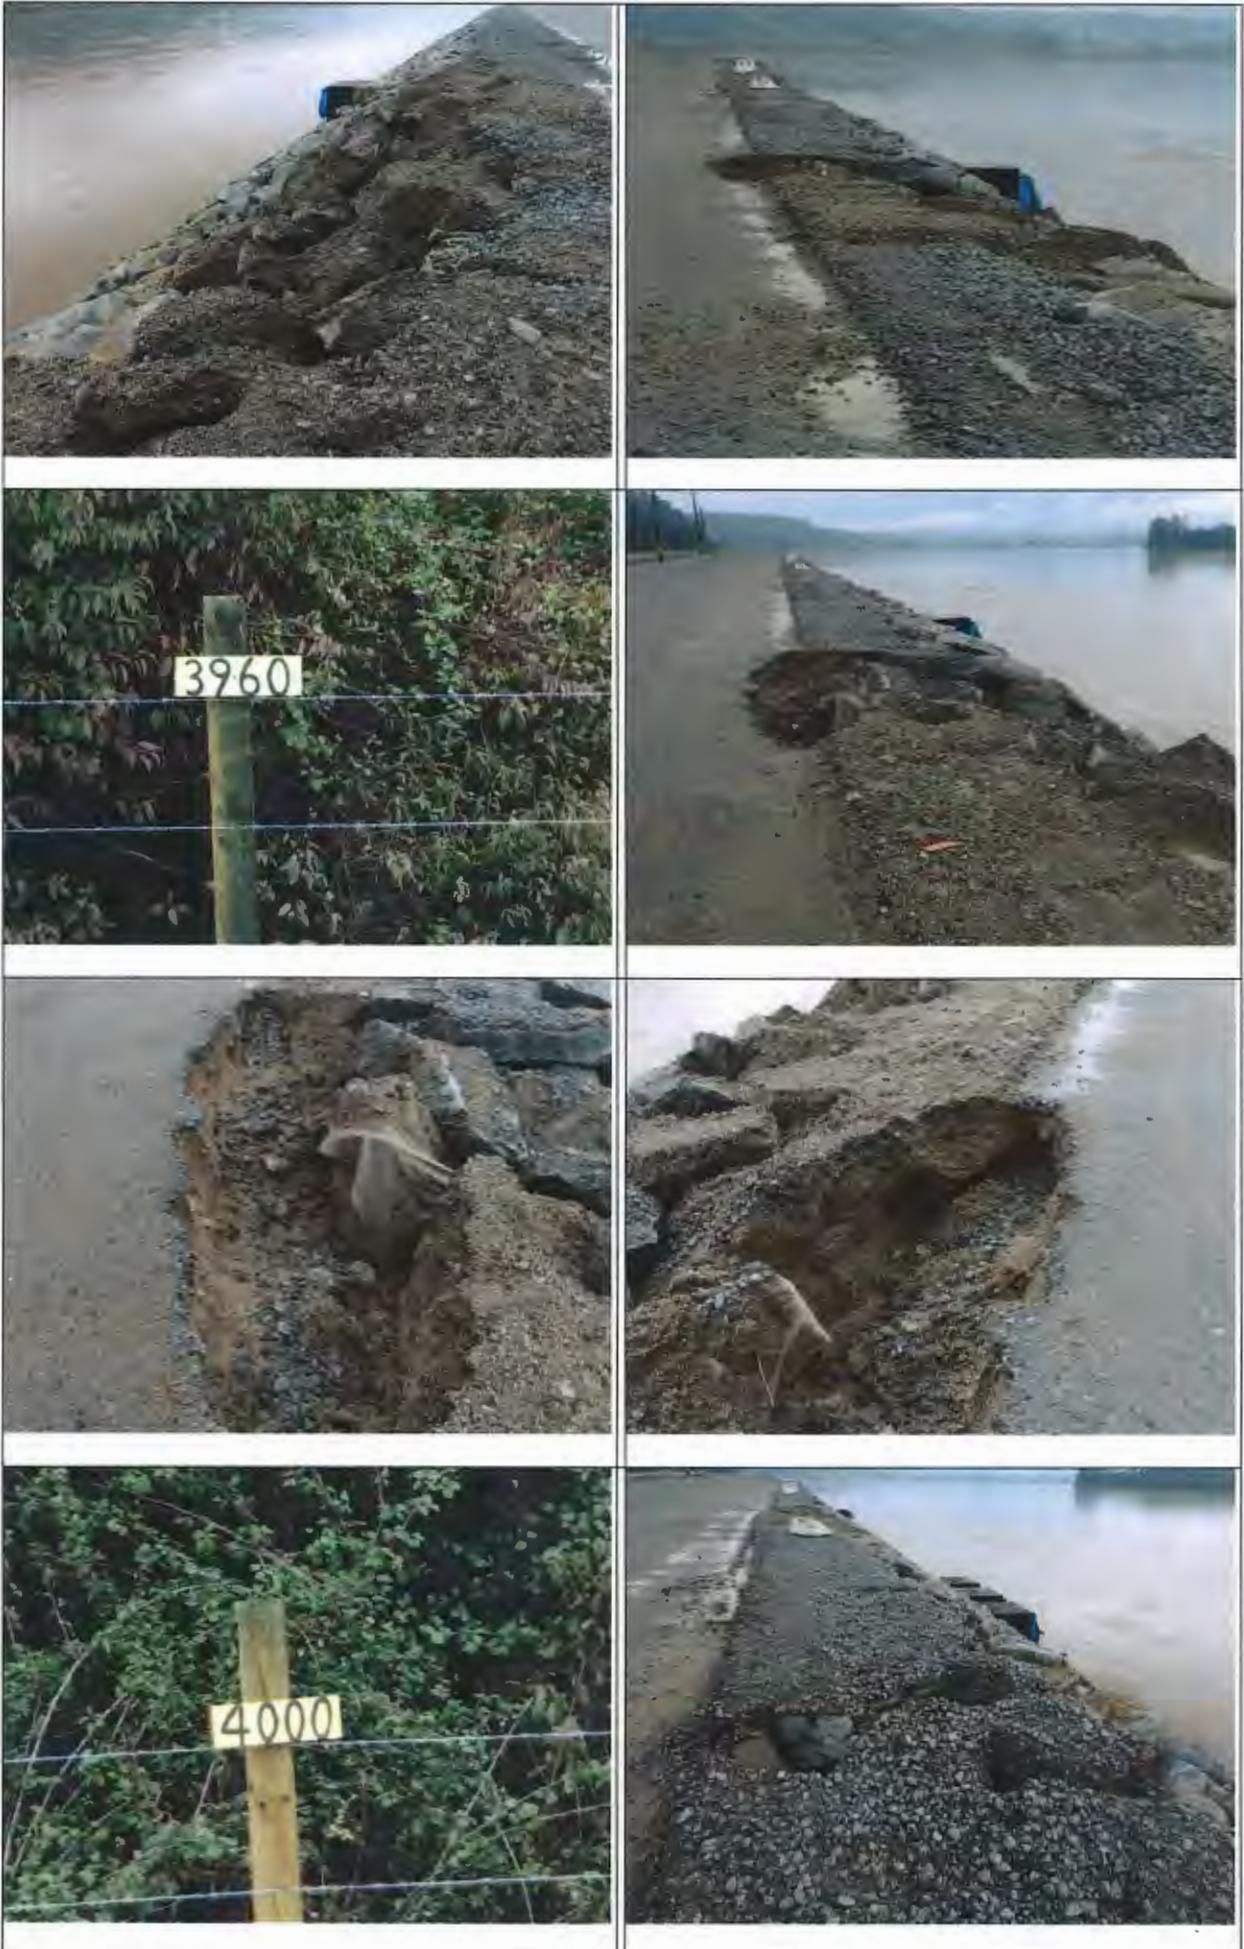
ANEXO A

Se comprobó que en el borde exterior de la plataforma adicional al camino, de unos 12 m de ancho útil, construida entre la ruta y el río Bío-Bío, varias zonas puntuales sufrieron socavación en el pie y talud y parcialmente en el cuerpo del terraplén, lo que ocasionó la pérdida de soporte y hundimiento del enrocado de protección, con migración de material, anexo fotográfico A.

El talud del terraplén se cubrió con una membrana de geo textil, sobre el cual se depositaron directamente las rocas de la coraza, sin colocar una capa de filtro tipo conglomerado de cantera. Dados los daños y contaminación del material, no es posible determinar si se colocó una capa segregada de protección al talud, anexo fotográfico A.

En las zonas dañadas se constató que la membrana de geo textil presenta desgarraduras y punzonamientos y, en algunos casos, se colocó sin solapar, anexo fotográfico A.

Se constataron socavaciones de las llegadas de aguas a la boca de admisión, por el lado del cerro, de la obra de arte ubicada en el kilómetro 3.000, comprobándose pérdida del material de terraplén por los costados del muro de boca, situación que puede comprometer la integridad y estabilidad del terraplén y camino en ese sector, anexo fotográfico A.

La Dirección Regional de Vialidad informa que el inspector fiscal instruyó la reparación de los enrocados de protección, en todos los puntos que registraron socavaciones en el talud, de acuerdo al procedimiento de reparación aprobado por éste, incluido en los antecedentes entregados a esta Contraloría Regional, señalando que las reparaciones se encuentran en ejecución.

La Dirección Regional de Vialidad informa que conforme a instrucciones del inspector fiscal, la empresa está construyendo una mampostería adosada al muro de boca de la obra de arte, sin adjuntar antecedentes que acrediten lo informado, por lo que la observación se mantiene.
