CONTRALORÍA GENERAL DE LA REPÚBLICA
CONTRALORÍA REGIONAL DE LOS RÍOS
UNIDAD DE CONTROL EXTERNO

INFORME FINAL N° 3, DE 2012, SOBRE
INSPECCIÓN TÉCNICA DE OBRAS EN LA
DIRECCIÓN DE VIALIDAD, REGIÓN DE
LOS RÍOS.

El contrato en comentario considera el mejoramiento del tramo urbano de la Ruta T-205, denominada avenida Pedro Aguirre Cerda, desde la intersección de dicha vía con avenida España, hacia el norte hasta llegar a la bifurcación a Santa Elvira en el Km. 45, alcanzando una longitud aproximada de 3,5 Km.

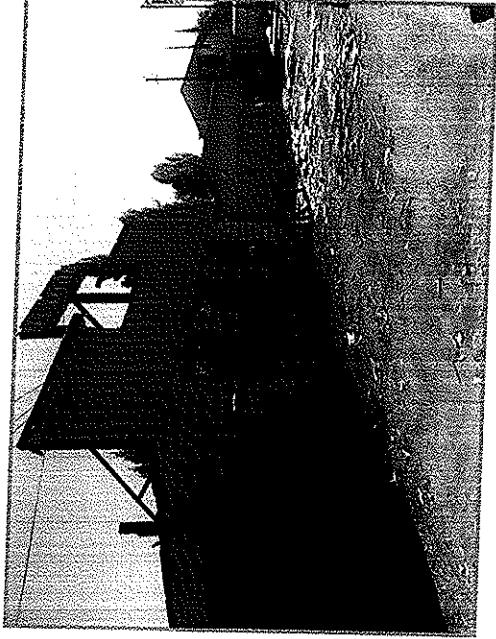
Foto N° 2: Lote 31

De la verificación en terreno a los lotes señalados, se pudo constatar que salvo la correspondiente al lote N° 28, se advertían desechos y escombros, en contradicción a lo estipulado en el Manual de Carreteras en su numeral 5.101.313, que señala "...El sitio de demolición quedará limpio de escombros y aprobado para la realización de los siguientes trabajos del Proyecto..." (anexo, fotos N°s 1 a 7).

A mayor abundamiento, se constató que la edificación identificada en terreno como lote N° 31, pagada, no fue removida completamente, verificándose que su fachada, estructurada en madera aún se mantiene (anexo, foto N° 2).

corresponde al lote N° 32 y que dicha fachada no fue removida a solicitud del propietario, dado que no disponía de los recursos para construir el nuevo cerco, por lo que se mantuvo la fachada en forma provisoria con el objeto de evitar la exposición de sus bienes ante terceros. Adicionalmente que los empalmes eléctricos adosados a la estructura debían ser retirados sólo por la empresa eléctrica que indica, no obstante a la fecha, la estructura se encuentra removida en su totalidad.

En base a los argumentos expuestos y la respectiva verificación en terreno del retiro de los escombros en los lotes cuestionados, se levanta la observación.

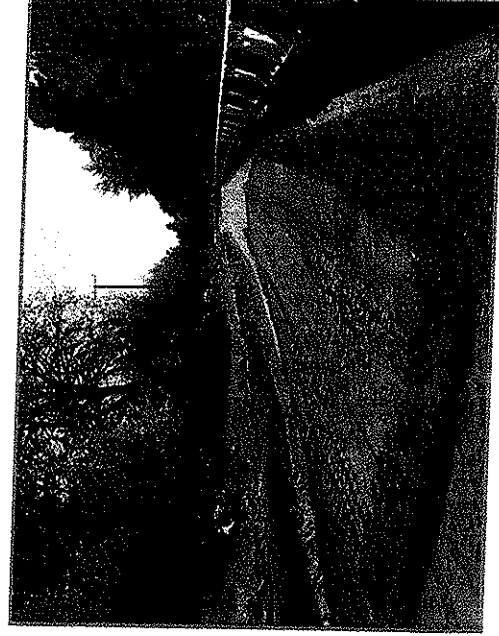
Sobre la materia, es pertinente observar que el tramo inspeccionado en obra, según balizaje, fue desde el Km 3.360 al 3.600, para lo cual la Asesoría del Inspector Fiscal y el geomensor de la empresa, informaron durante la visita que tal tramo correspondía ser cobrado en el estado de pago N° 5, no obstante de acuerdo a los documentos de soporte de cada estado de pago, no es factible verificar si realmente correspondía pagar en dicho estado de pago, debido a que los tramos aludidos son contabilizados, además, en el estado de pago N° 3 (anexo, fotos N°s 8 y 9).

Foto N° 8: Terraplenes y sub bases granulares (Km 3.360 al Km 3.600)

Foto N° 9: Terraplenes y sub bases granulares (Km 3.360 al Km 3.600)

informó que la modalidad de los respaldos de la Dirección Regional de Vialidad cubriciones acumuladas, reflejando en el mismo la diferencia monetaria con el estado de pago anterior. Manifiesta además que, los cuadros de respaldo mencionados no consideraron movimiento de ubicaciones de terraplenes en el tramo indicado, por lo que indica debe haber habido una confusión o malentendido respecto de tramos que se incluían en el estado de pago N° 5.

En base a los argumentos expuestos, esta Contraloría General levanta la observación en todas sus partes.

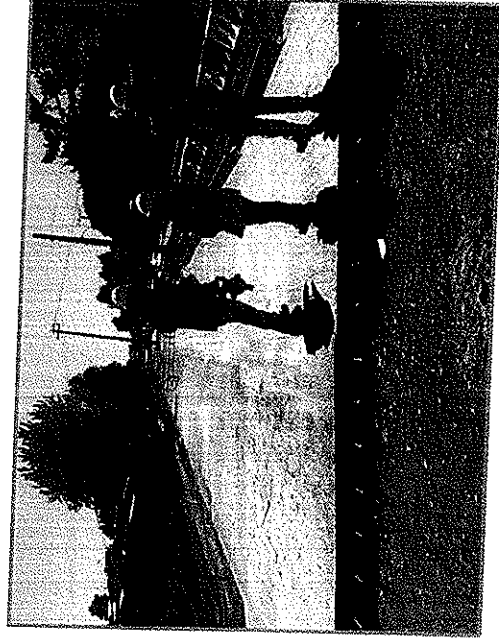
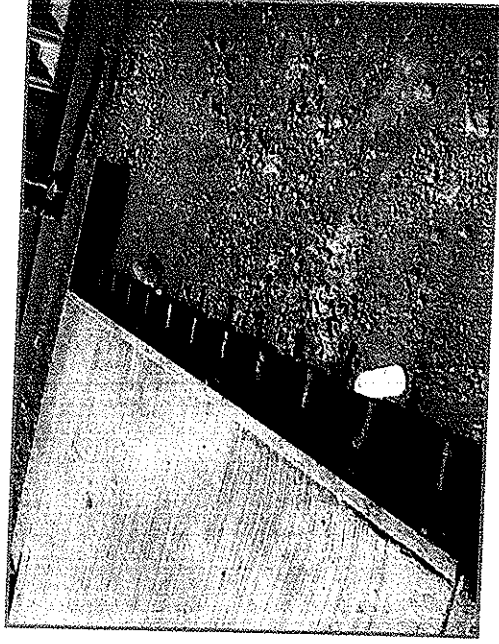
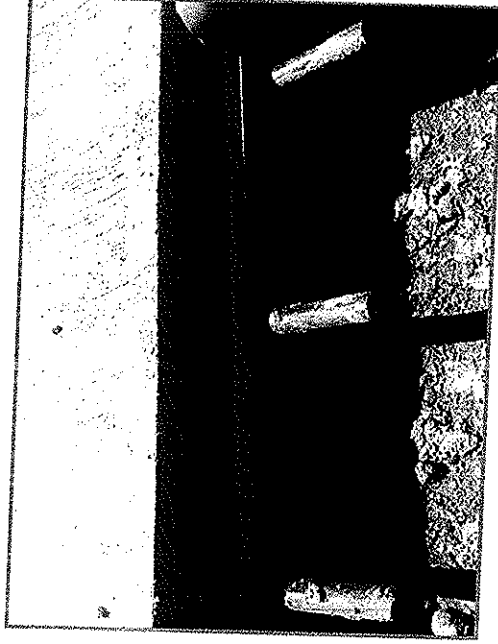
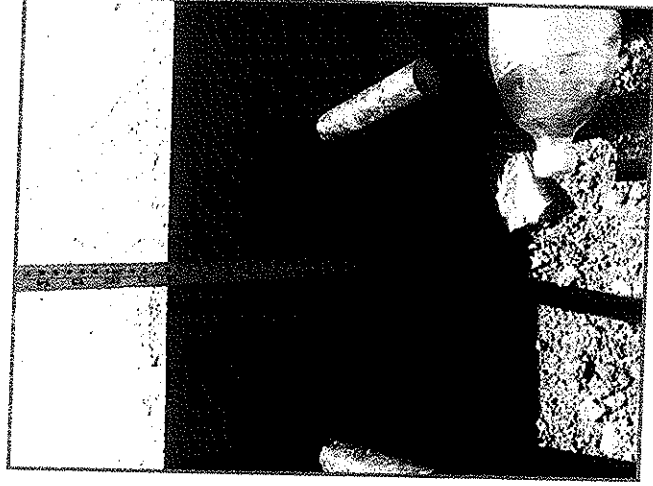
Por otra parte, se verificó que en los tramos fiscalizados, correspondientes desde el Dm. 1.130 a Dm. 1.260, y desde el Dm 1.343 a Dm. 1.434,7, el pavimento de hormigón contaba con el espesor de 25 cm, con barras de traspaso distanciadas a 300 mm entre sí, totalizando un total de 11

unidades por pista de 3,5 m de ancho y a una profundidad de aproximadamente 12,5 cm, todo lo anterior en concordancia con lo estipulado en el Plano de obras tipo N° 4.201.102, "Juntas Transversales", del Manual de Carreteras, Volumen N° 4 y según los perfiles tipo del proyecto (anexo, fotos N°s 10 a 14).

Foto N° 10: Pista N°4 (Km1.130 al Km 1.260)

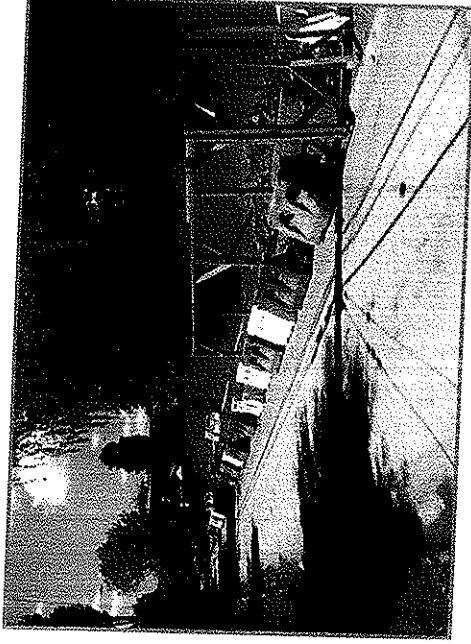
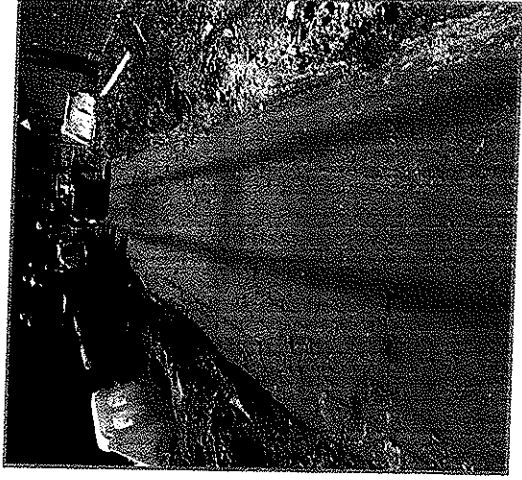
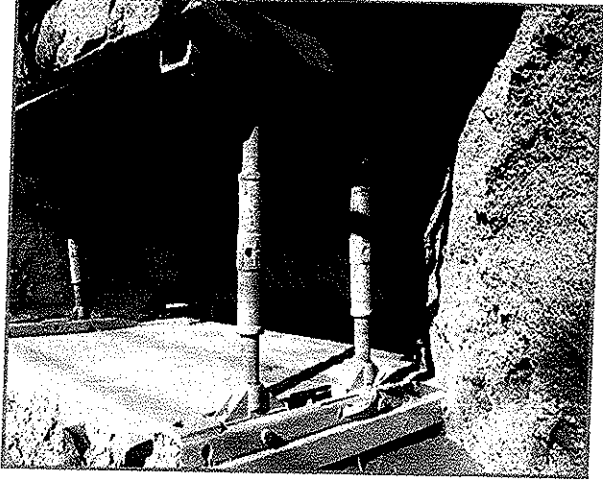
De la visita a terreno, se pudo constatar que el tramo verificado y que se ubica en la calle Nueva Uno, de 70 m de longitud, se encontraba cubierto con sus respectivos rellenos en casi la totalidad de su recorrido, pudiendo advertirse la existencia de éste al inicio del tramo, en el Km 20, según baliza (anexo, fotos N^{os} 15 a 17).

Asimismo, luego de la revisión de la documentación de respaldo adjunta al estado de pago N° 5, fue posible constatar que ella no concuerda con lo verificado en terreno, toda vez que la longitud del colector del tramo seleccionado para su chequeo comprendido entre las cámaras N^{os} 25 y 55, ambas ubicadas en Calle Nueva Uno, resultó ser de 70 m según el balizaje instalado entre ambas cámaras, en tanto en el cuadro de respaldo N° 1(a), se indica un total de 80 m.

Foto N° 15: Colector aguas lluvia, calle Nueva Uno

De lo expuesto, es preciso indicar que lo manifestado por la Autoridad Regional, no se condice con lo estipulado en el decreto supremo N° 75, de 2004, del Ministerio de Obras Públicas, en consideración a que el contrato corresponde a Serie de Precios Unitarios, y según la definición señalada en dicho cuerpo reglamentario, expresa que las ubicaciones se ajustarán a las obras efectivamente realizadas y verificadas por la Dirección, por lo que ese Servicio debe velar por el cumplimiento de lo indicado y pagar lo efectivamente ejecutado.

En consideración a lo anterior, se mantiene la observación, materia que será verificada en una próxima visita de seguimiento que efectuará esta Entidad de Control.
