REMITE INFORME FINAL N°50, DE 2012,  
SOBRE AUDITORÍA TRANSVERSAL A LOS  
CONTRATOS DE OBRAS RELACIONADOS  
CON LA RECONSTRUCCIÓN POST-  
TERREMOTO EN LAS DIRECCIONES DE  
ARQUITECTURA, OBRAS PORTUARIAS Y  
VIALIDAD, DEL MINISTERIO DE OBRAS  
PÚBLICAS.

**INFORME FINAL**

Número de Informe: 50/2012  
27 de mayo de 2013

INFORME FINAL N°50, DE 2012, SOBRE  
AUDITORÍA TRANSVERSAL A LOS  
CONTRATOS DE OBRAS RELACIONADOS  
CON LA RECONSTRUCCIÓN POST-  
TERREMOTO EN LAS DIRECCIONES DE  
ARQUITECTURA, OBRAS PORTUARIAS Y  
VIALIDAD, DEL MINISTERIO DE OBRAS  
PÚBLICAS.

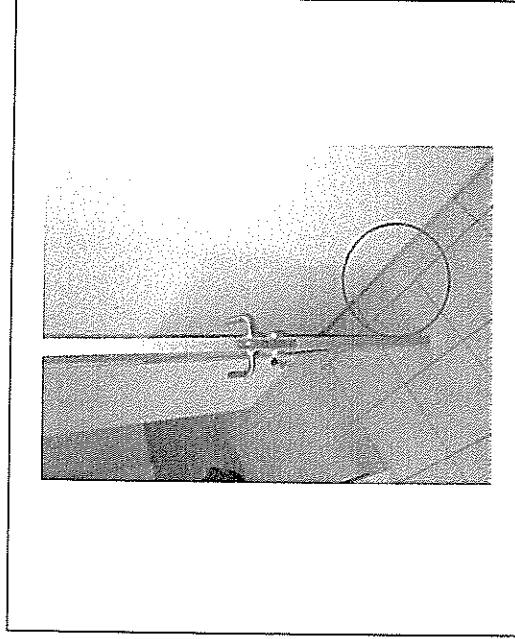
Fotografía N°7: Falta tope de goma en puerta de acceso a duchas del primer piso.

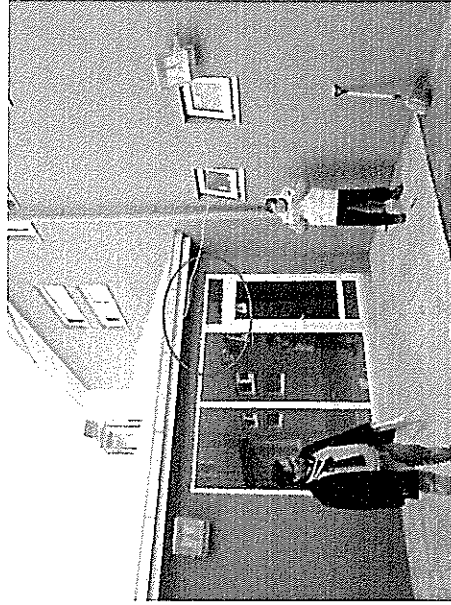
Fotografía N°9: Falta instalación de foco proyector perimetral sobre acceso a sala multifuso.

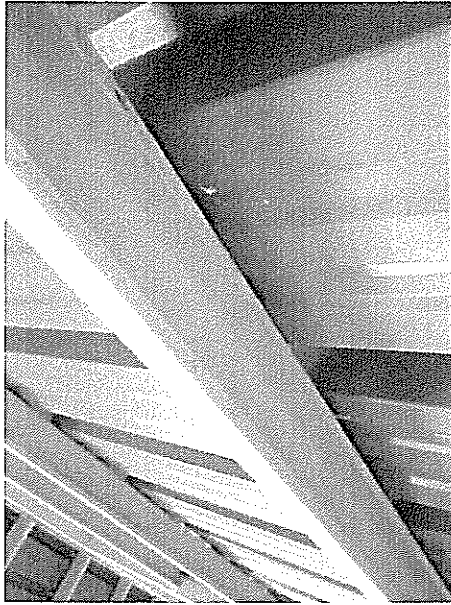
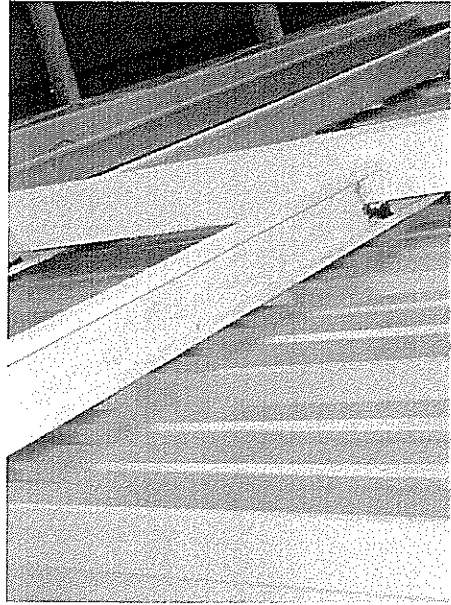
Fotografía N°17: Galpón N°1: Falta de cubrimiento de pintura bajo vigas metálicas.	Fotografía N°18: Galpón N°2: Falta de cubrimiento de pintura bajo vigas metálicas.

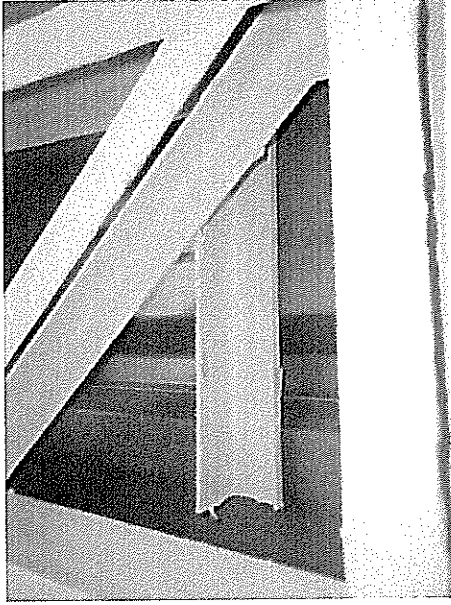
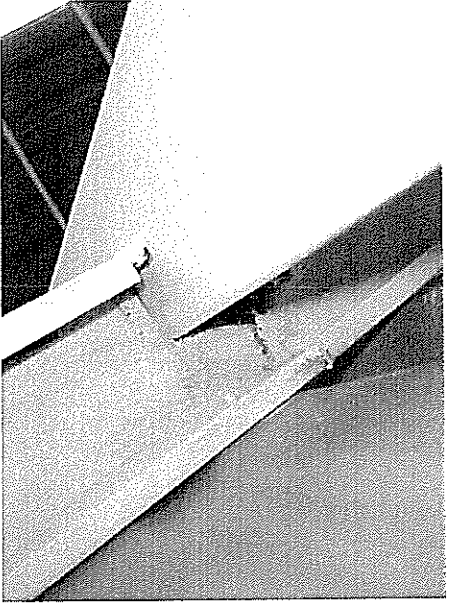
Fotografía N°19: Galpón N°2: Falta de cubrimiento de pintura bajo vigas metálicas.	Fotografía N°20: Falta de cubrimiento de pintura bajo vigas metálicas.

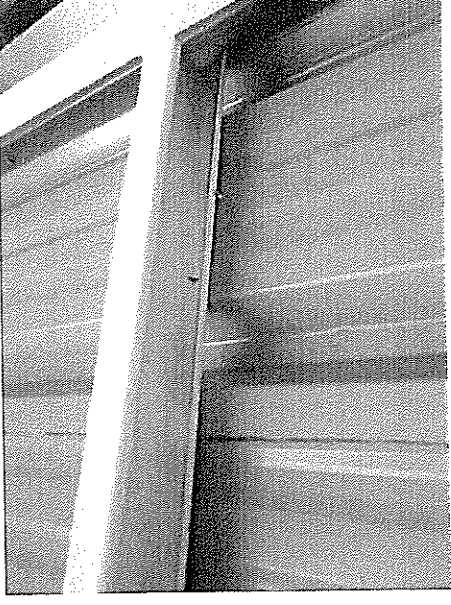
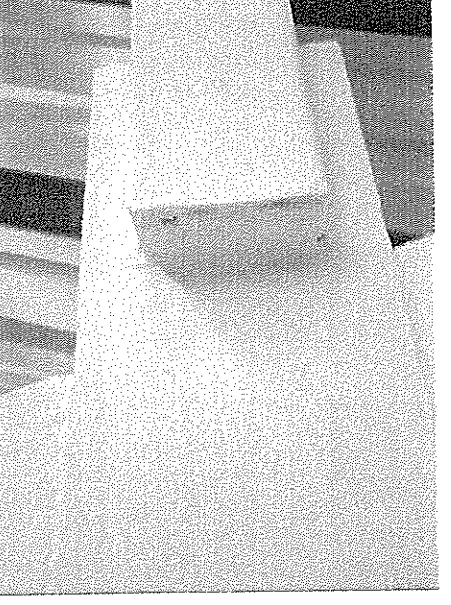
Fotografía N°21: Falta de cubrimiento de pintura bajo vigas metálicas.	Fotografía N°22: Galpón N°2: Falta de cubrimiento de pintura bajo vigas metálicas.

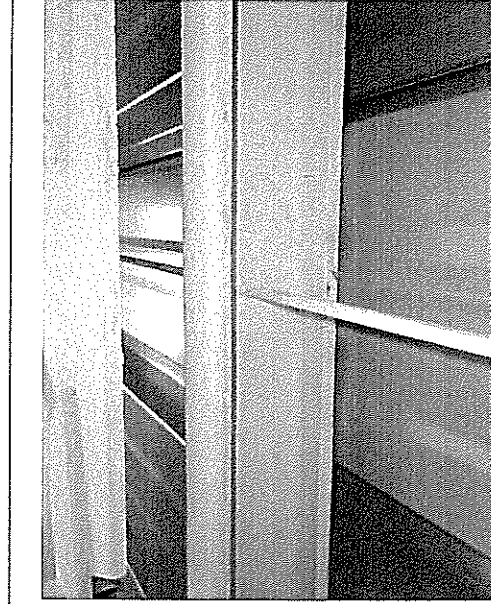
Fotografía N°23: Galpón N°2: Falta de cubrimiento de pintura bajo vigas metálicas.

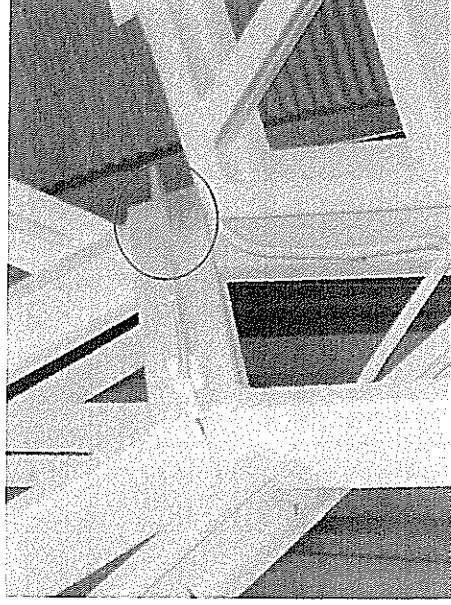
Fotografía N°24: Galpón N°1: Falta de instalación de 2 pernos de sujeción en encuentro de ejes 6-A

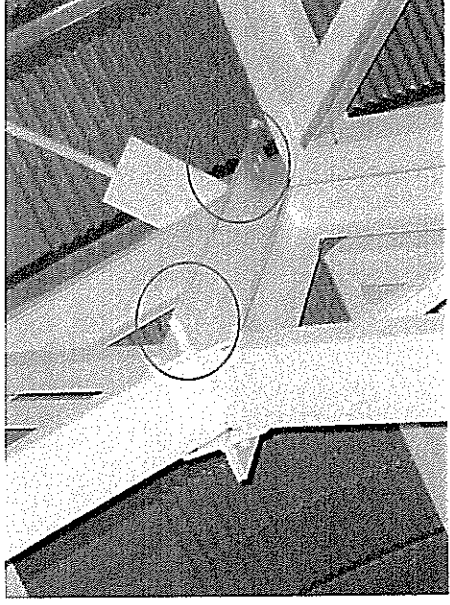
Fotografía N°26: Galpón N°2: Falta de instalación de 4 pernos de sujeción en encuentro de ejes 4-B

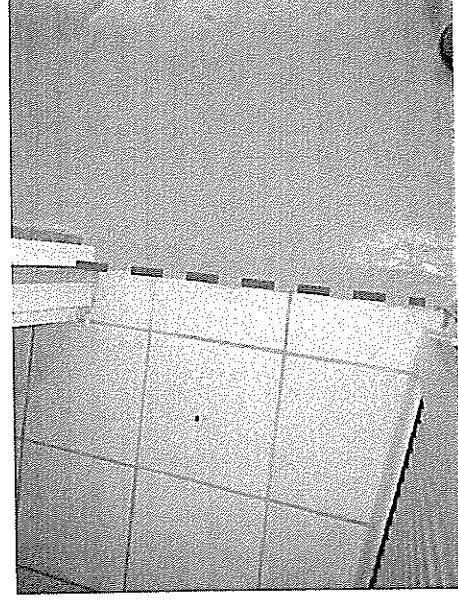
Fotografía N°27: Falta instalación de perfil de terminación entre pisos de materiales distintos.

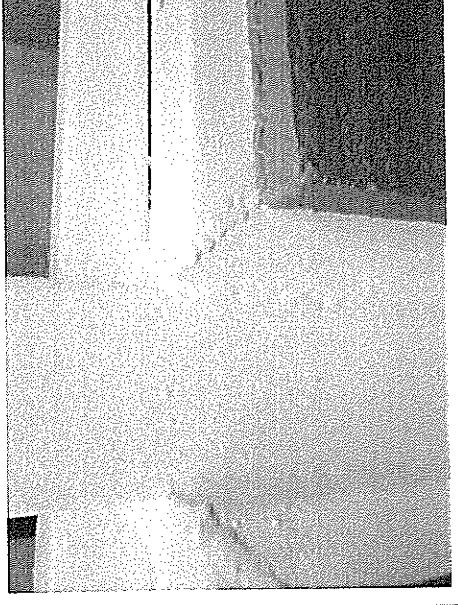
e) Deficiente ejecución de las soldaduras en la estructura metálica de los galpones N°s1 y 2, por cuanto se advirtieron cordones irregulares y porosos. A pesar de ello, la inspección fiscal no rechazó dichos trabajos, incumpliendo el numeral 2.12 de las especificaciones técnicas, que indica, en lo que interesa, que las fallas clásicas, como socavaciones, cordones levantados y deprimidos, falta de penetración, porosidad, inclusiones de escoria y el mal aspecto, serán causal de rechazo de un cordón soldado (anexo N°2, fotografías N°s28 a 36).

Fotografía N°28: Galpón N°1: Deficiencias en cordones de soldaduras.

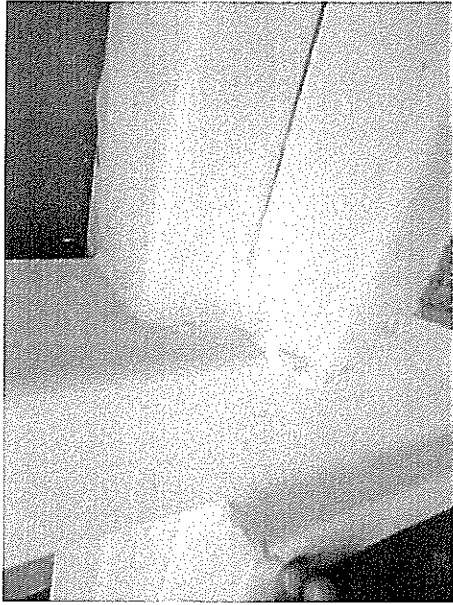
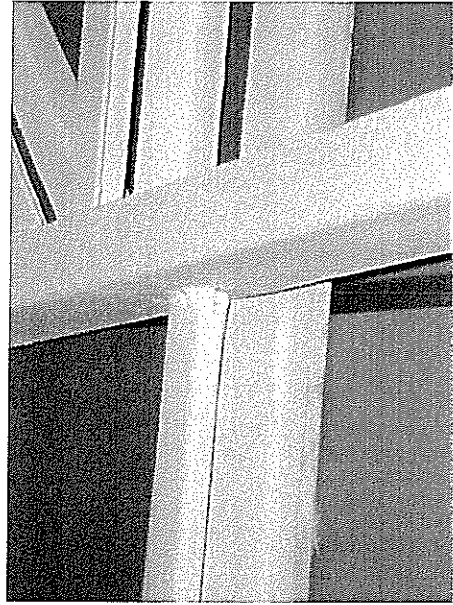
Fotografía N°29: Galpón N°1: Deficiencias en cordones de soldaduras.	Fotografía N°30: Galpón N°2: Deficiencias en cordones de soldaduras.

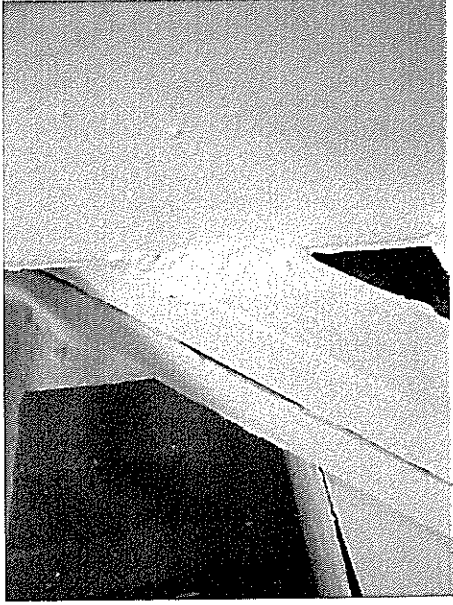
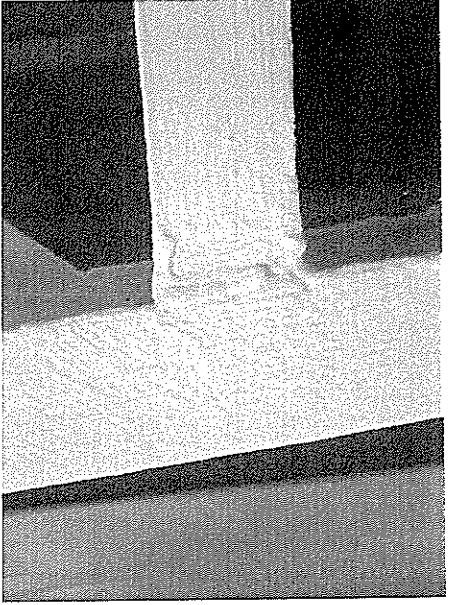
Fotografía N°31: Galpón N°2: Deficiencias en cordones de soldaduras.	Fotografía N°32: Galpón N°2: Deficiencias en cordones de soldaduras.

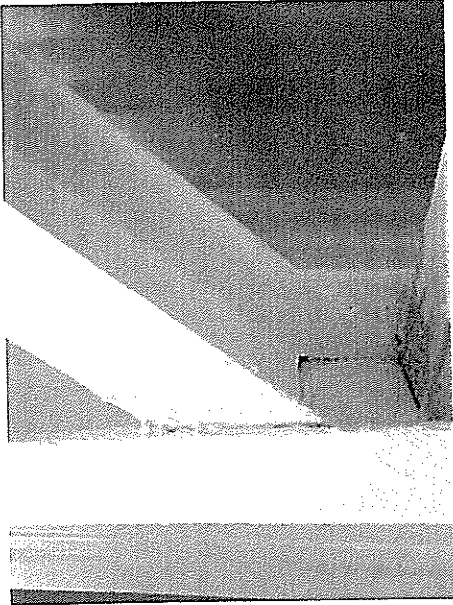
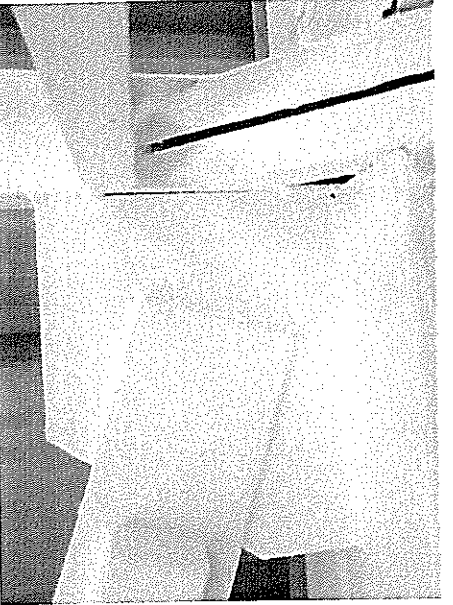
Fotografía N°33: Galpón N°2: Deficiencias en cordones de soldaduras.	Fotografía N°34: Galpón N°2: Deficiencias en cordones de soldaduras.

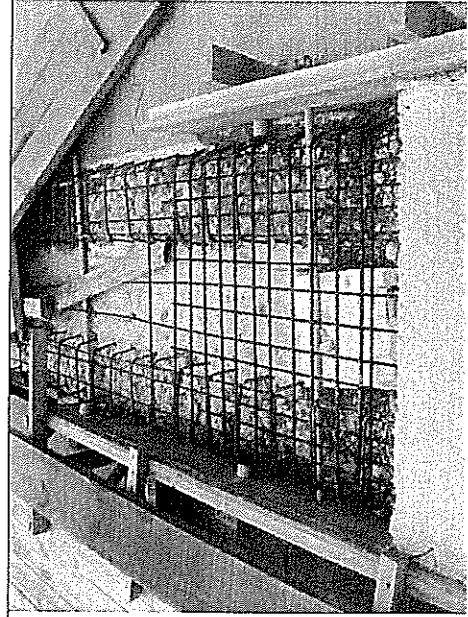
Fotografía N°7: Enfierradura de vereda de losa de puente de acceso con oxido.

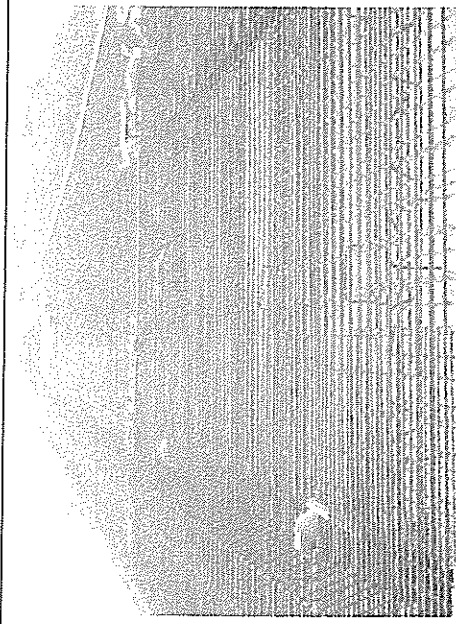
Fotografía N°8: Enfierradura de losa, vereda y solera de losa de puente de acceso con oxido.

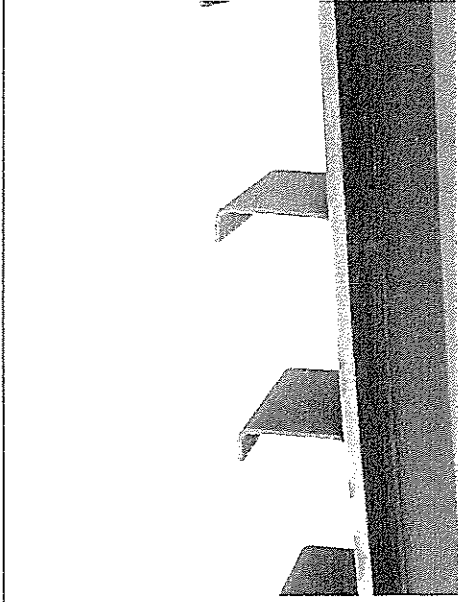
Fotografía N°9: Viga longitudinal instalada con presencia de oxido.

El servicio respondió que las vigas se recibieron en obra con su revestimiento anticorrosivo conforme. Añadió que durante su montaje se presentaron daños puntuales que hicieron que se perdieran pequeñas superficies de revestimiento, lo que está siendo reparado.

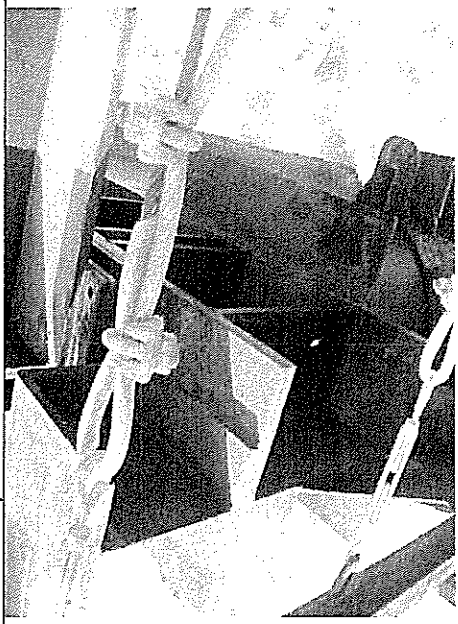
Fotografía N°10: Viga cabezal y longitudinal con presencia de oxido.

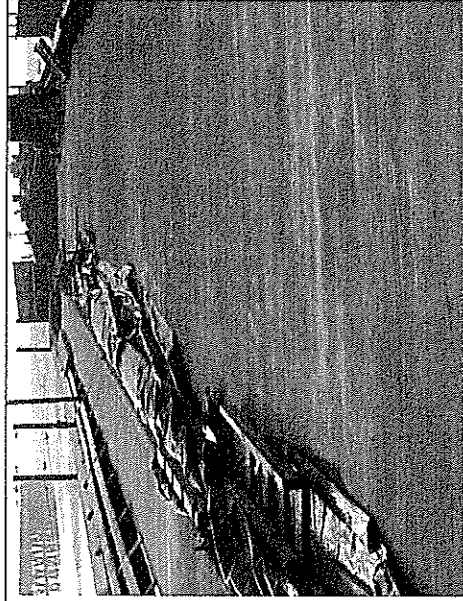
En las visitas a terreno realizadas los días 20, 21 y 22 de agosto de 2012, se comprobó que el acero de refuerzo almacenado en obra no se encontraba bajo techo y presentaba una excesiva corrosión, incumpliendo el numeral 3.1 del documento ETG-DOP-011 "Especificaciones técnicas generales - Acero de Refuerzo", sin que consten instrucciones o anotaciones sobre la materia en el correspondiente libro de obras (anexo N°3, fotografías N°s 13 a 15).

Fotografía N°13: Acero de refuerzo acopiado sobre losa de muelle, sin techo.

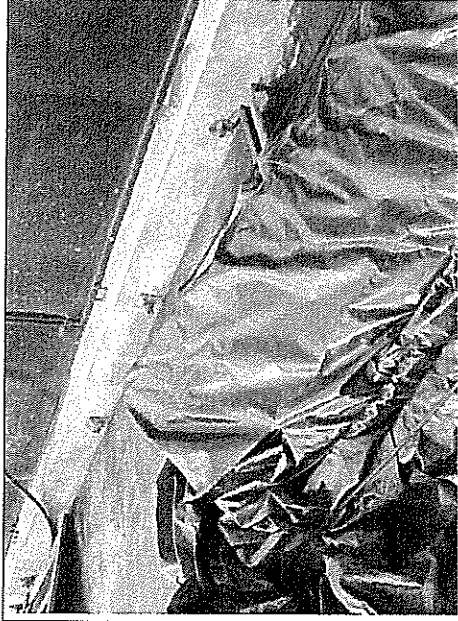
Fotografía N°14: Acero de refuerzo acopiado sobre losa de muelle, sin techo.

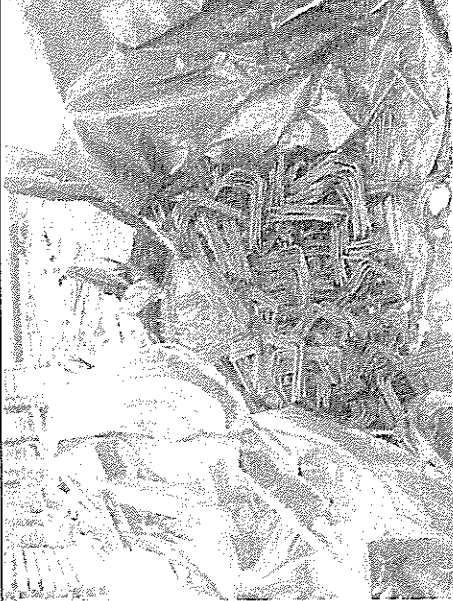
Fotografía N°15: Acero de refuerzo acopiado en sector instalación de faenas, sin techo.

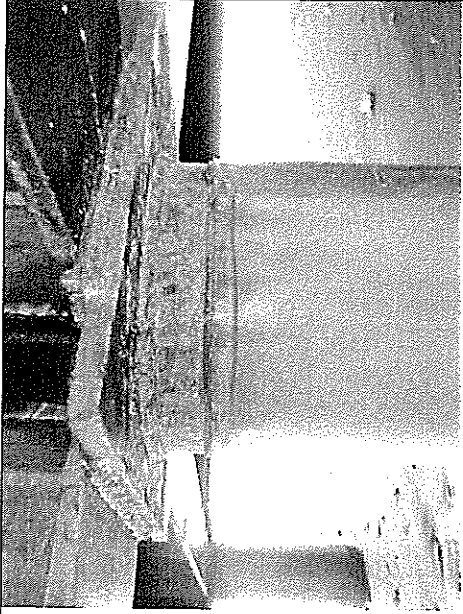
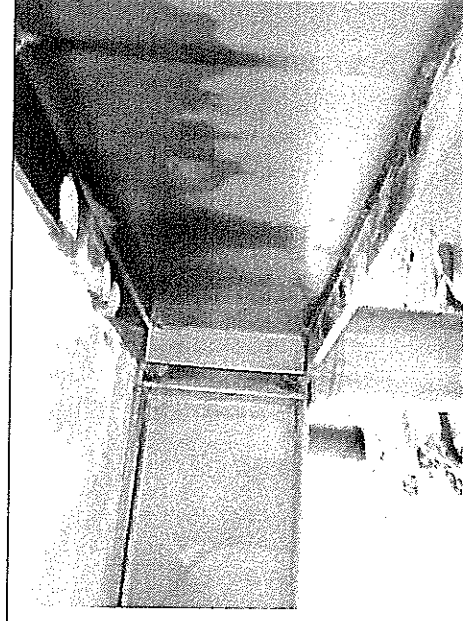
a) En los pilotes y vigas del puente de acceso se advirtió la presencia de corrosión, pese a lo previsto en los numerales 2.6 y 2.7 de las especificaciones técnicas especiales del contrato, que consideraban todos los trabajos necesarios para la protección anticorrosiva de dichos elementos (anexo N°4, fotografías N°s1 a 3).

La dirección indicó que los deterioros se produjeron por el montaje, sin ser detectados oportunamente debido a su ubicación, siendo visibles sólo al evidenciarse el óxido. Agregó que dichos daños quedaron como observación en el proceso de recepción provisional.

Fotografía N°1: Presencia de corrosión en vigas y pilotes bajo puente de acceso.	Fotografía N°2: Presencia de corrosión en vigas y pilotes bajo puente de acceso.

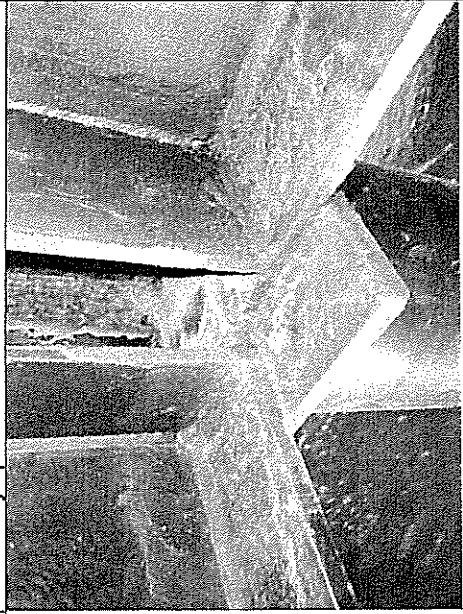
Fotografía N°3: Presencia de corrosión en vigas y pilotes bajo puente de acceso.	Fotografía N°4: Irregularidades superficiales en losa de hormigón de rampa de acceso a muelle.

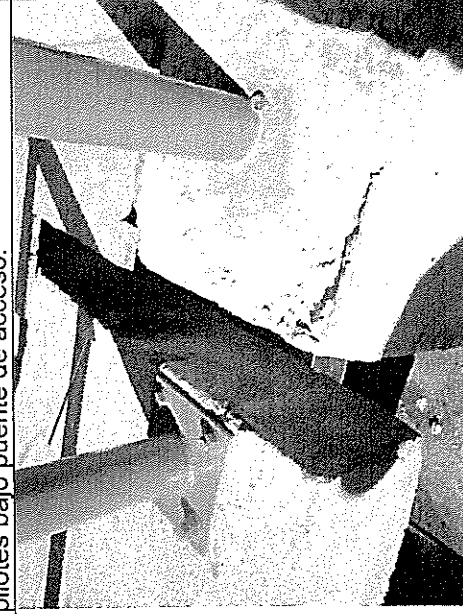
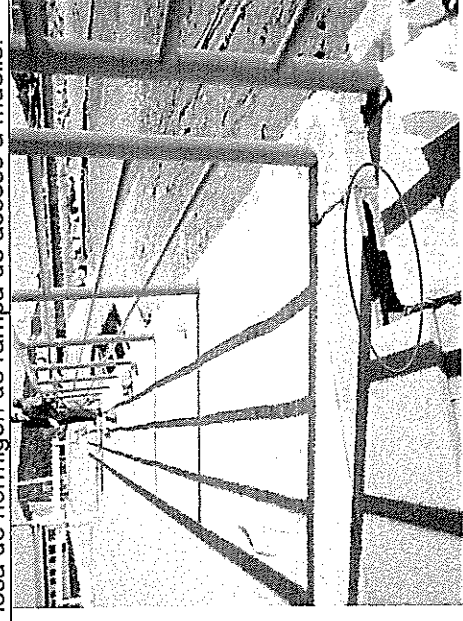
Fotografías N°5 y 6: Junta de dilatación incompleta.

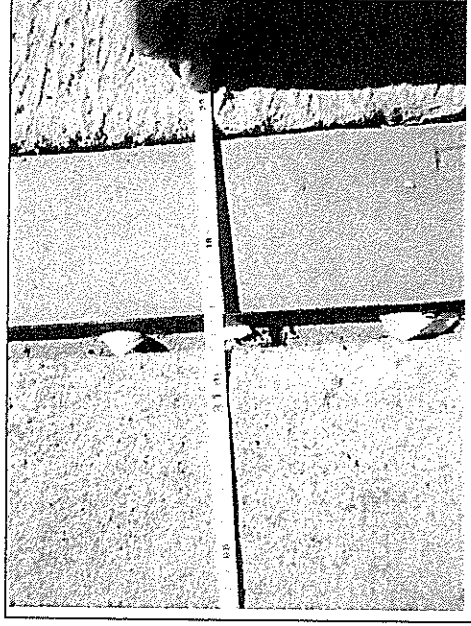
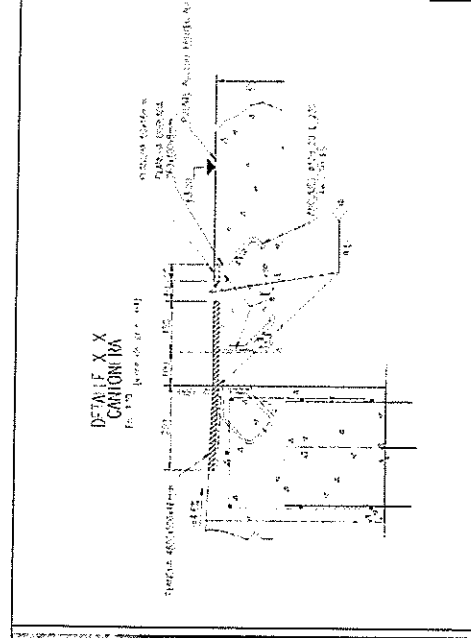
<p>Fotografía N°7: Junta de dilatación sin plancha de refuerzo de borde de apoyo deslizando entre rampa de atraque y puente de acceso.</p>

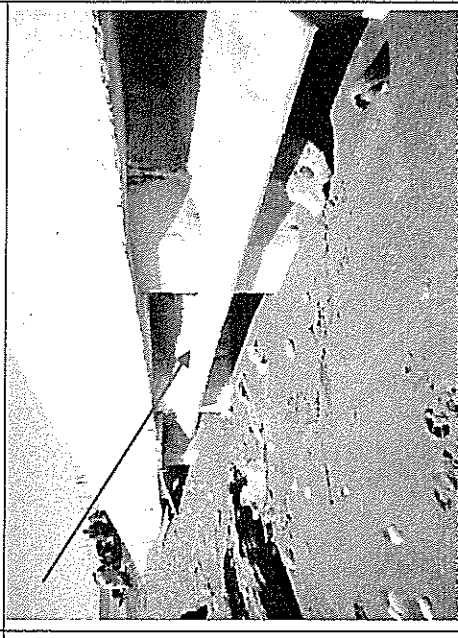
<p>Fotografía N°8: Junta de dilatación sin plancha de refuerzo de borde de apoyo deslizando entre rampa de atraque y puente de acceso</p>

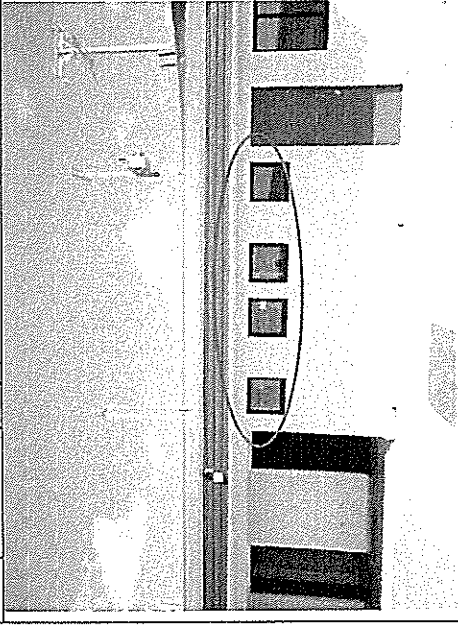
<p>Fotografía N°9: Falta de retiro de moldaje de madera.</p>

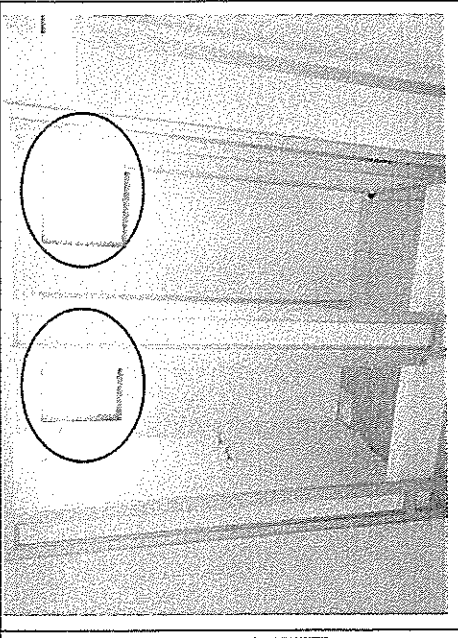
<p>Fotografía N°10: Vidrios transparentes en vez de tipo catedral en baños.</p>

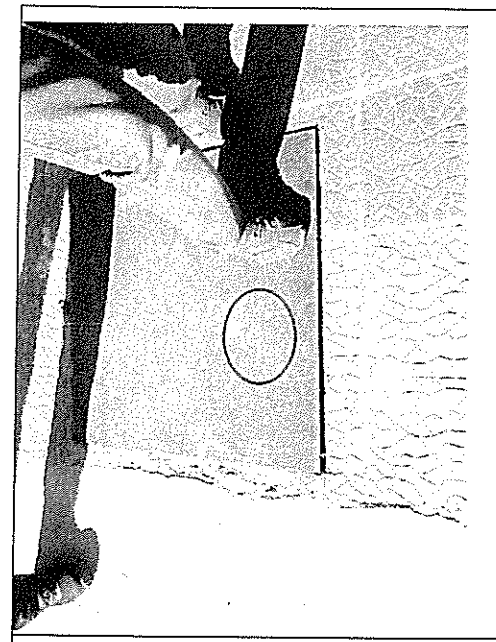
<p>Fotografía N°18: Falta tope de goma en puerta de acceso de oficina existente remodelada</p>

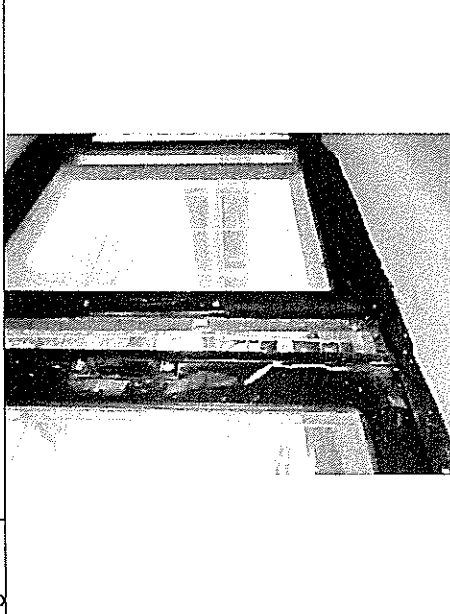
<p>Fotografía N°27: Agua en oficina de sindicato.</p>

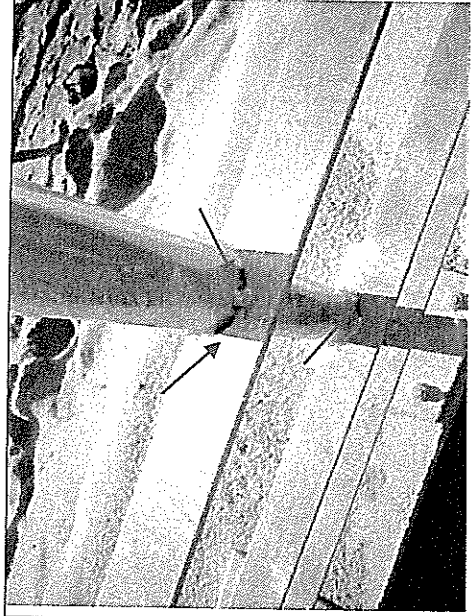
b) Se constató la defectuosa ejecución de las barandas metálicas descritas en el numeral 13 de las especificaciones técnicas especiales, aprobadas por resolución afecta N°13, de 2011, instaladas en el primer y segundo sector del borde costero. Al efecto, se encontraron deficiencias por exceso y falta de continuidad en cordón de soldaduras, corrosión en pernos metálicos, falta de apoyo en la base de muro de hormigón, soldaduras posteriores al galvanizado y ausencia de pernos de sujeción. Además, en la rampa peatonal N°4 se detectaron desalineaciones en la instalación de los tubos de pasamanos (anexo N°5, fotografías N°s6 a 18).

Fotografía N°7: Discontinuidad de cordón de soldadura en baranda metálica.

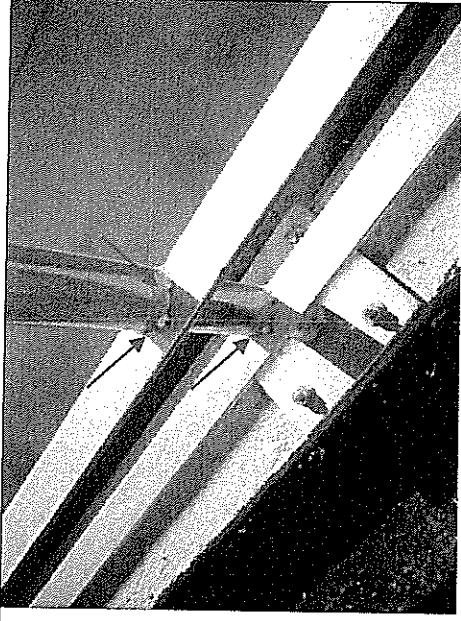
Fotografía N°8: Discontinuidad de cordón de soldadura en baranda metálica.

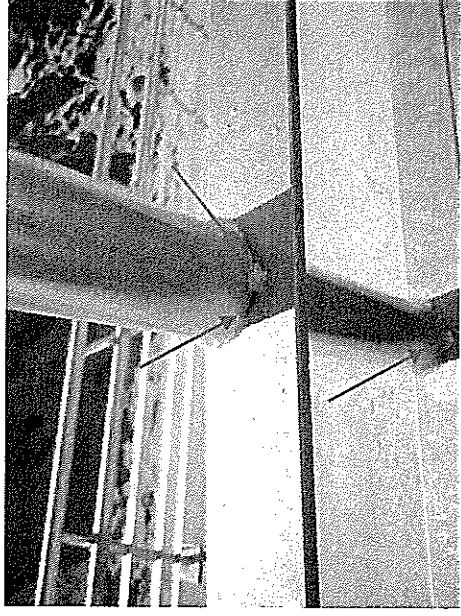
Fotografía N°9: Discontinuidad de cordón de soldadura en baranda metálica.

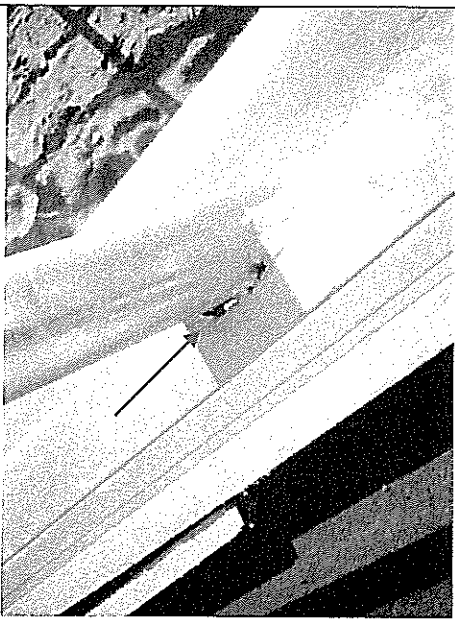
Fotografía N°10: Discontinuidad de cordón de soldadura en baranda metálica.

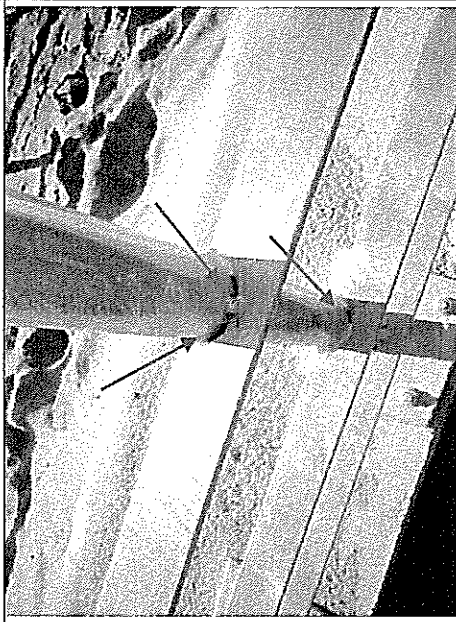
Fotografía N°11: Discontinuidad de cordón de soldadura en baranda metálica.

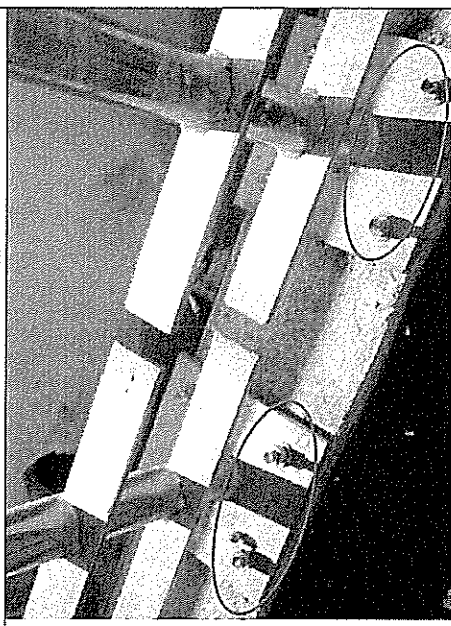
Fotografía N°12: Corrosión en pernos de sujeción de barandas metálicas.

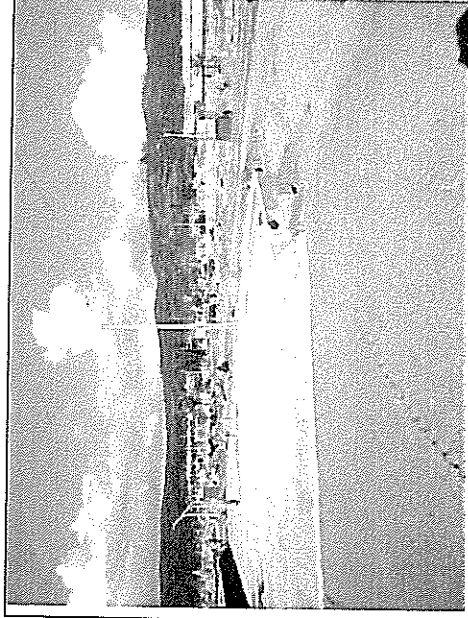
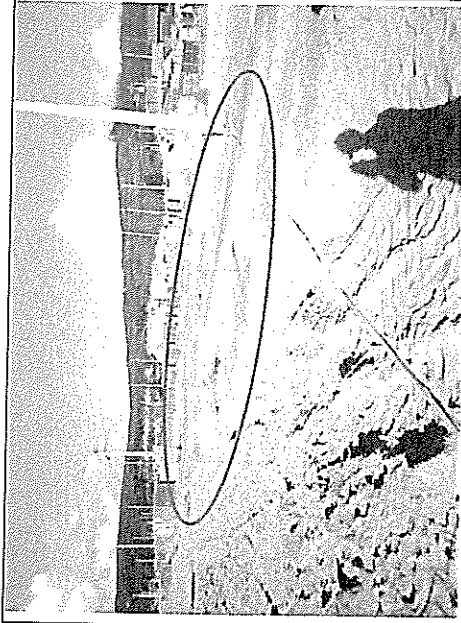
Fotografías N°s 19 y 20: Falta de continuidad en cierre perimetral de obra.

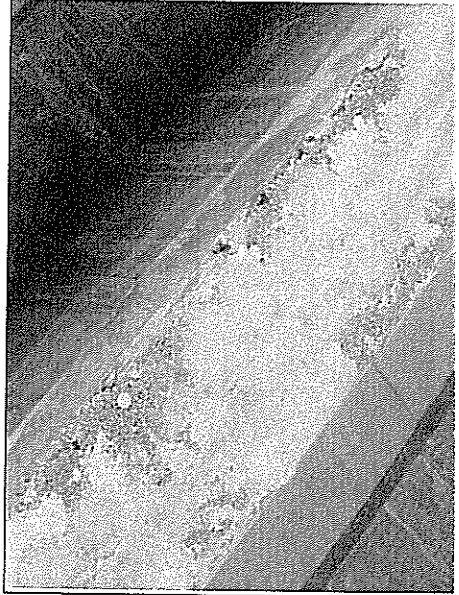
En su contestación el servicio planteó que lo observado corresponde a la pérdida de lechada de recubrimiento inferior, producto del retiro de los moldajes y no a una situación de nidos que afecten la continuidad del hormigón e integridad de la viga. Sin embargo, añadió que solicitaría a la empresa que ejecute las reparaciones de los sectores que presentan tal deficiencia.

Fotografía N°4: Nidos de piedra en viga central entre estribo E-1 y cepa.

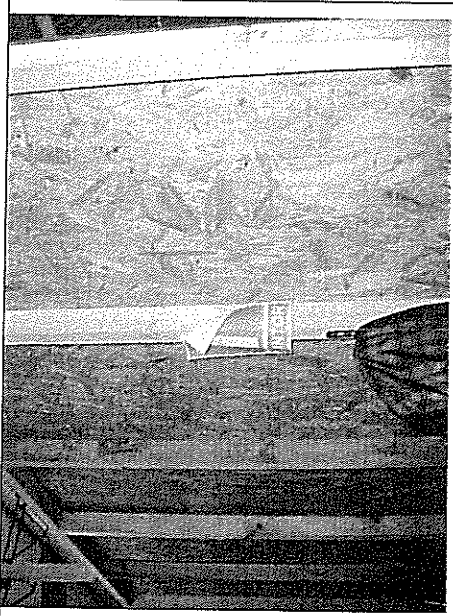
Fotografías N°5: Ausencia de extintor en laboratorio de autocontrol.

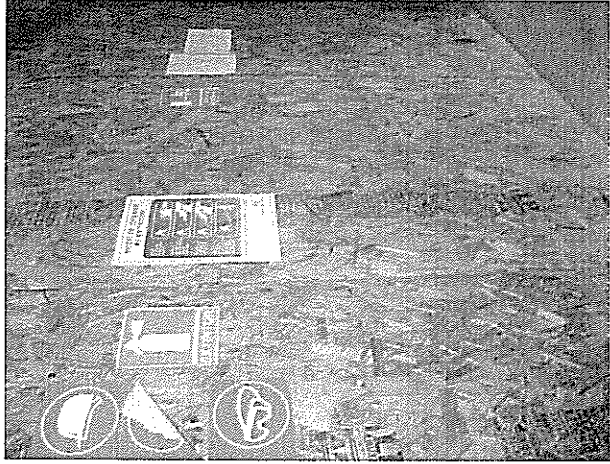
Fotografía N°6: Ausencia de extintor exterior ducha.
