INFORME FINAL

Dirección Regional de Vialidad Región Aysén del General Carlos Ibáñez del Campo

Número de Informe: 24/2012
28 de septiembre de 2012

**INFORME FINAL N° 24, DE 2012, SOBRE
AUDITORÍA DE INVERSIÓN EN INFRAES-
TRUCTURA EN LA DIRECCIÓN DE VIALI-
DAD DE LA REGIÓN DE AYSÉN DEL
GENERAL CARLOS IBÁÑEZ DEL CAMPO.**

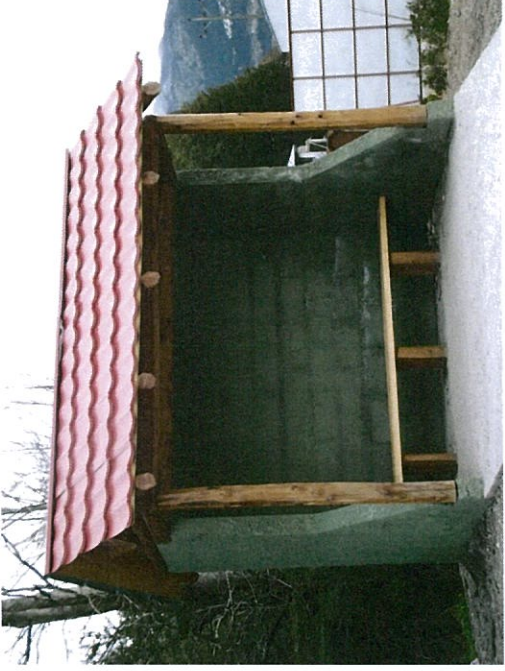
- a) La caseta para paradero de locomoción colectiva, construida en el km. 579,84, del "Cruce Viviana Mañihuales – Cruce Villa Ortega - Alto Baguales", presenta exceso de humedad en los muros de albañilería de bloques y presencia de hongos en la pintura. (Anexo, fotografía N° 1)

Fotografía N° 1: Presencia de humedad en los muros de los paraderos de locomoción colectiva.

La Dirección Regional de Vialidad señala que los sectores donde se ubican los paraderos se encuentran afectados a lluvia y viento lateral, por lo que, es probable que la humedad se haya filtrado a través de los bloques. Argumenta, que la obra se realizó según se indicaba en las especificaciones técnicas, las cuales no contemplaban productos hidrófugos ni impermeabilizantes, lo que estudiará considerarlo en las próximas licitaciones que realicen.

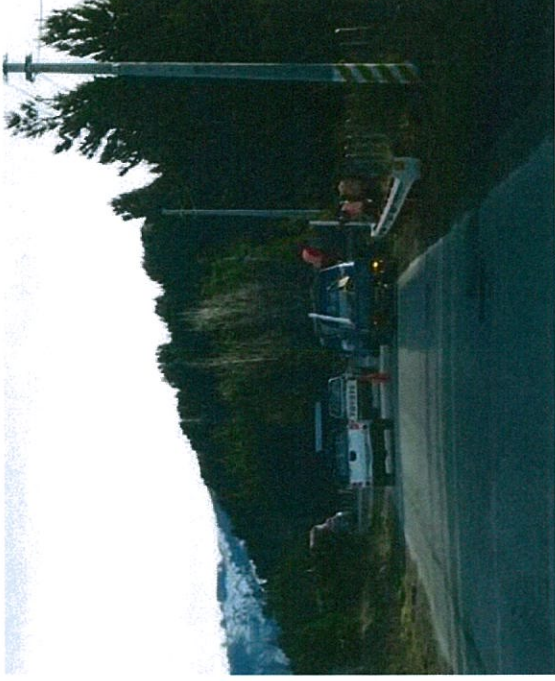
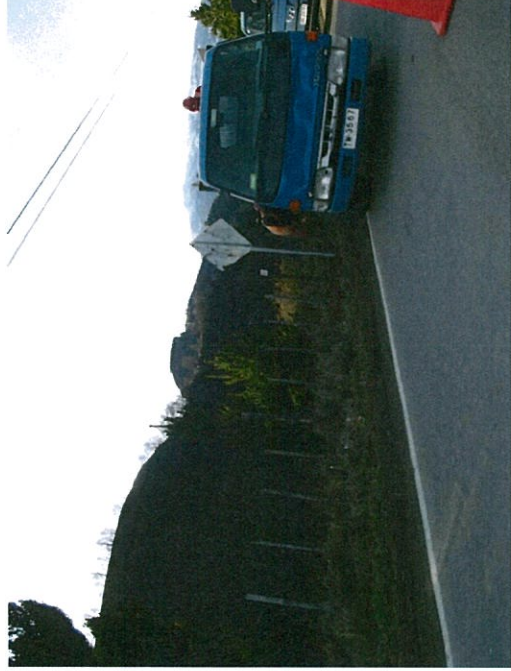
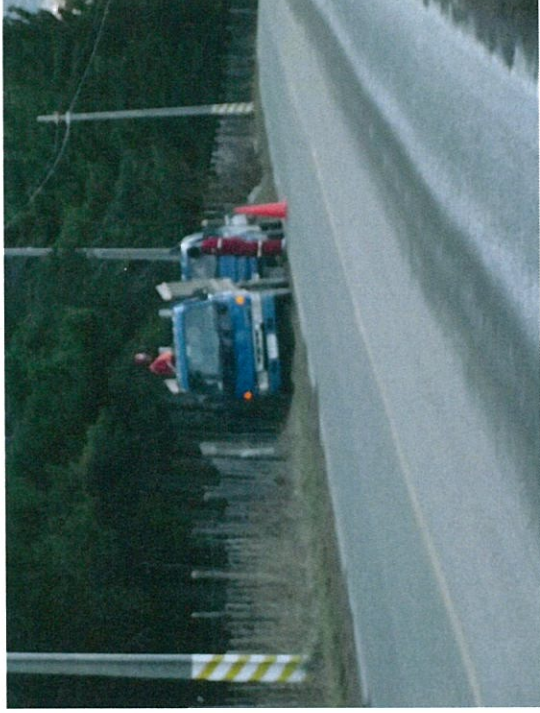
c) En los caminos "Cruce Ruta 7 – acceso Reserva Nacional Coyhaique" y "Coyhaique – Aeródromo Teniente Vidal", se observó la ejecución de los trabajos de bacheo superficial con mezclas en frío, limpieza manual de faja, construcción de muros de boca y la colocación de tubos de polietileno de alta densidad en la construcción de alcantarillas, vulnerando el punto 6.5 de las bases administrativas especiales y el artículo 36 "Mantenimiento de tránsito, su señalización y seguridad" de las bases administrativas generales. Asimismo, se infringe la sección 7.205 "Seguridad durante los trabajos", del Manual de Carreteras, Volumen N° 7. (Anexo, fotografías N°s 2, 3, 4, 5, 6 y 7)

Fotografías N°s 2, 3 y 4: Limpieza manual de faja en camino "Coyhaique - Aeródromo Teniente Vidal".

La Dirección Regional de Vialidad indica que, la inspección fiscal solicitó al preventcionista de riesgos del Servicio una evaluación en terreno, cuyas recomendaciones fueron puestas en conocimiento del contratista mediante el folio N° 42 del libro de obras, y su cumplimiento se verificó en terreno por el inspector fiscal y el profesional antes mencionado, lo que permite levantar la observación. ✓

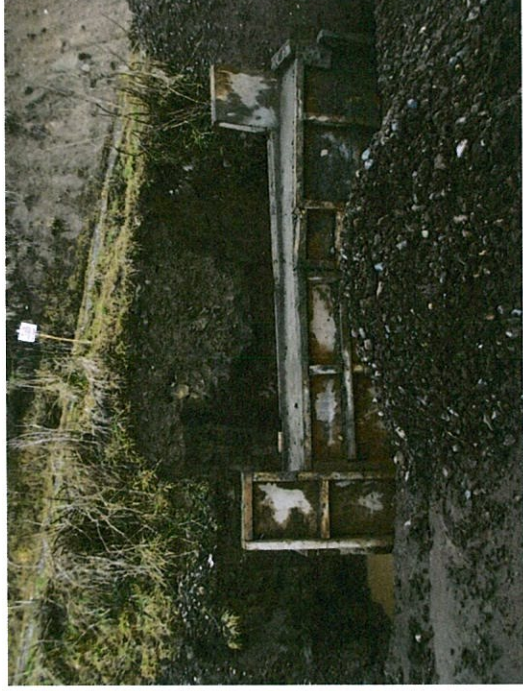
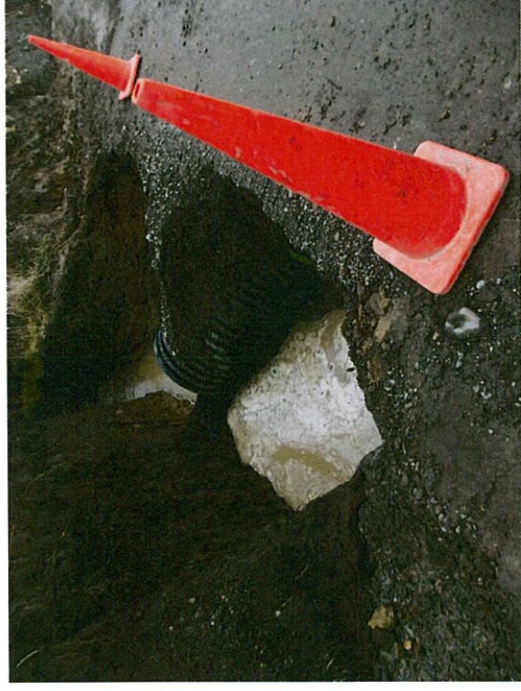
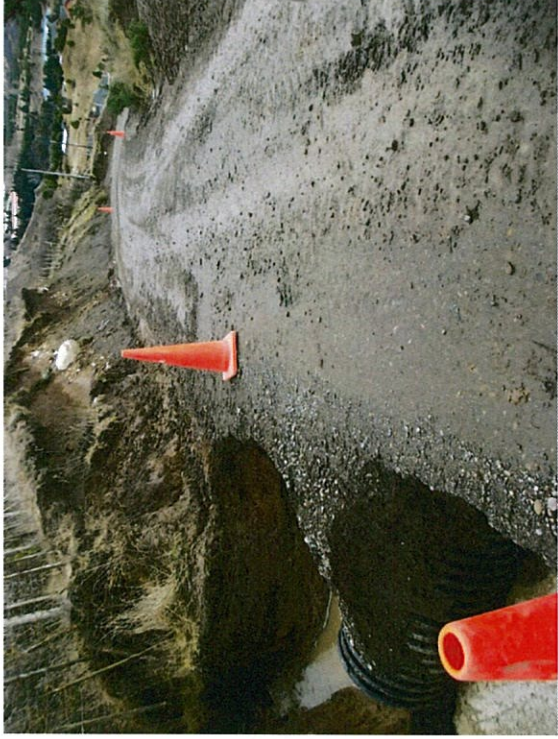
Fotografías N^{os} 5, 6 y 7: Construcción Muro de Boca y colocación de tubo de polietileno de alta densidad para construcción de alcantarillas en camino "Cruce Ruta 7 – Acceso Reserva Nacional Coyhaique".

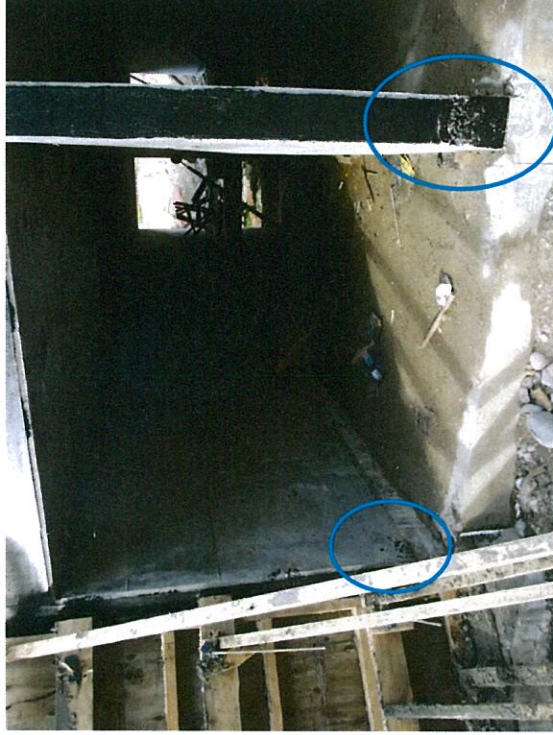
Fotografía N°8: Estructuras.

Se observó la presencia de nidos de piedra en gran parte de la estructura del puente que se encontraba construido al momento de fiscalización en terreno, situación que podría evidenciar una vibración inadecuada de los hormigones, mala dosificación y/o congestión de armaduras, afectando directamente la calidad de los mismos. (Anexo, fotografía N° 8)

Al respecto, el Servicio señala que lo observado no compromete la estructura, debido a que sólo corresponde al encuentro entre el paramento vertical de los vanos de la obra de arte y la losa inferior, y no se afecta la calidad de la obra ni la estabilidad de la estructura.

Asimismo, expresa que se le ordenará al contratista reparar lo observado con mortero y aditivo que mejore el aspecto y terminación de ese punto.

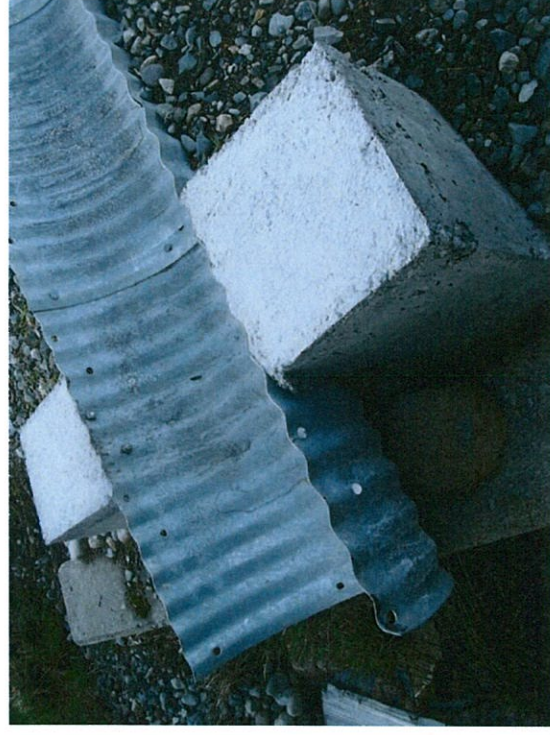
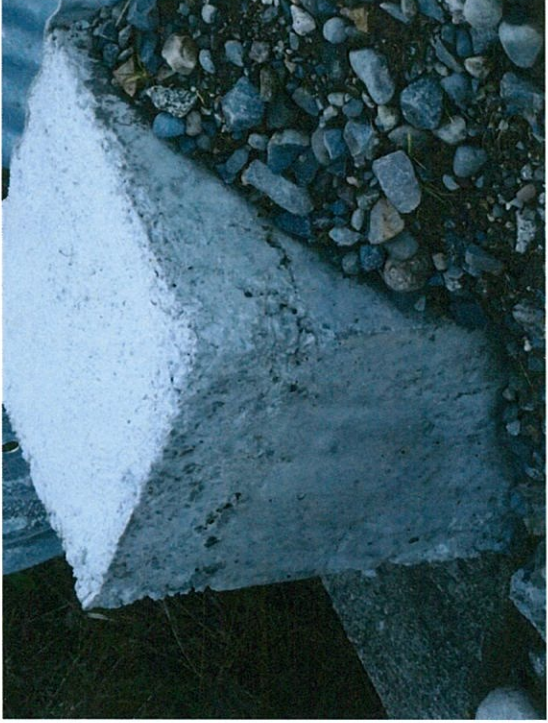
Al respecto, ese Servicio indica que, a su juicio, lo observado son defectos estéticos del hormigón y en ningún caso comprometen la estructura. Agrega, que los machones de anclaje de las descargas en media caña de tubo de acero corrugado, y el radier de hormigón de la caseta de parada de buses, no tienen armadura y no son elementos estructurales.

Fotografías N°s 9 y 10: Descargas de agua en tubos corrugados de media caña, D = 0,60 m

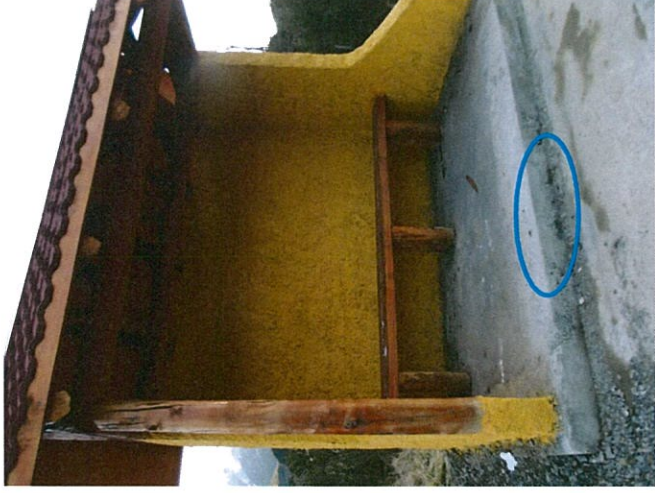
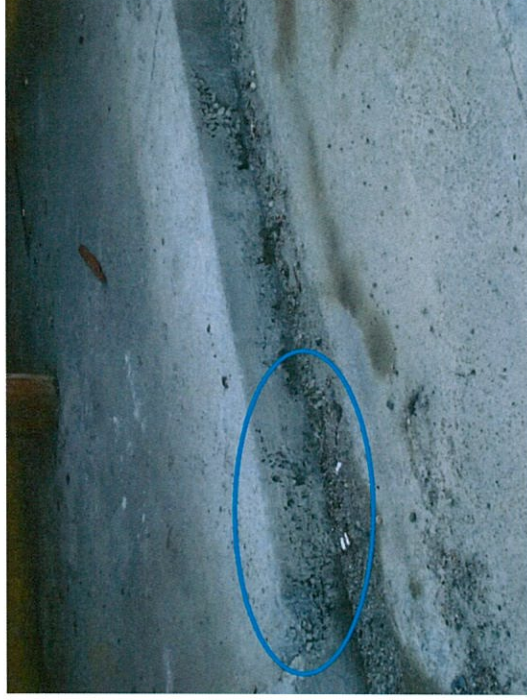
Fotografías N^{os} 11 y 12: Caseta para paradero de locomoción colectiva.

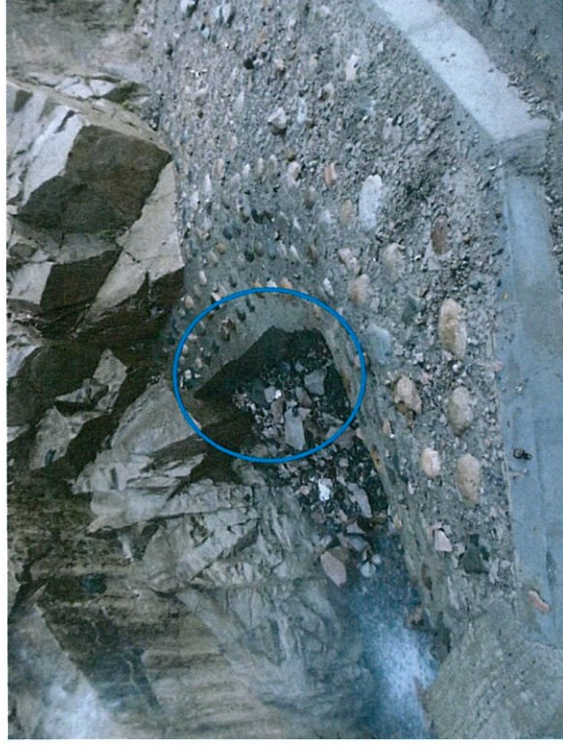
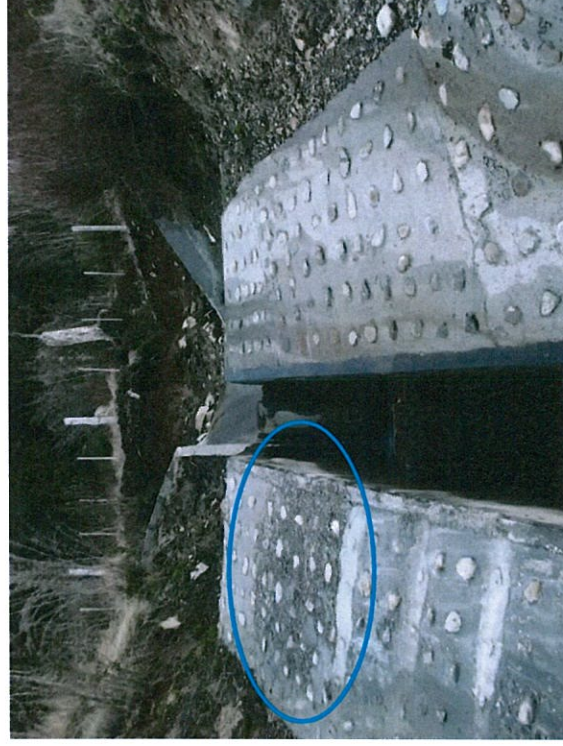
Asimismo, el mortero de cemento hidráulico del "Revestimiento de mampostería de piedra", construido aproximadamente en el kilómetro 76.800, a ambos lados de la descarga de agua en canaleta de hormigón, se encontraba con un deterioro superficial debido al congelamiento del agua utilizada durante su construcción. (Anexo, fotografía N°s 14 y 15)

Por su parte, en cuanto al deterioro superficial del mortero de cemento hidráulico de la mampostería de la obra de arte emplazada en el lado izquierdo del kilómetro 77.340, es menester advertir que él se debe al incumplimiento del numeral 10.4.1 de la Norma Chilena N° 170 of. 85, "Hormigón - Requisitos Generales", por lo que ese Servicio deberá solicitar al contratista la reparaciones correspondientes, y el cumplimiento de la presente instrucción serán validado en la auditoría de seguimiento que se realice al presente informe final.

Fotografías N°s 14 y 15: Revestimiento de mampostería de piedra.
