REMITE INFORME FINAL N°87, DE 2013,
SOBRE INSPECCIÓN TÉCNICA AL
CONTRATO "CONSTRUCCIÓN OBRAS
COMPLEMENTARIAS PLAZA DE LA
CIUDADANÍA, FASE 3".

INFORME
INSPECCIÓN TÉCNICA DE OBRA

Número de Informe: 87/2013
4 de junio del 2014

INFORME FINAL N°87, DE 2013, SOBRE
INSPECCIÓN TÉCNICA AL CONTRATO
"CONSTRUCCIÓN OBRAS
COMPLEMENTARIAS PLAZA DE LA
CIUDADANÍA, FASE 3".

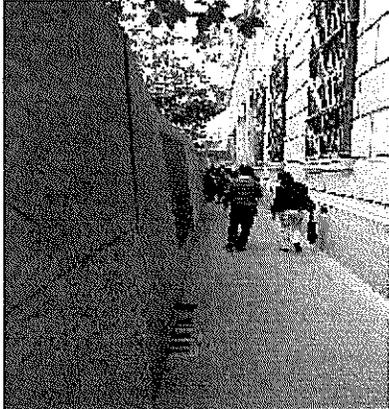
Se detectó que en calle Teatinos, entre calles Valentín Letelier y Agustinas, el cierre peatonal de placas de OSB se encontraba débilmente estructurado, presentando problemas de afianzamiento y nivelación. Por su parte, en las intersecciones de las calles Teatinos con Valentín Letelier y Moneda no se instalaron portones de ingreso a la zona de faenas (anexo, fotografías N°s 1 al 6).

Al efecto, se mantiene la objeción. En lo sucesivo, esa entidad deberá velar en contrataciones de similar naturaleza, por la correcta instalación de los cierros provisorios y portones de acceso a las zonas de trabajo, cuyo cumplimiento se verificará en futuras fiscalizaciones.
