Adjunto, remito a Ud., para su conocimiento y fines pertinentes, Informe Final N° 33, de 2013, debidamente aprobado, sobre auditoría a la inversión en infraestructura de la Dirección de Vialidad del Ministerio de Obras Públicas, Región del Maule.

INFORME FINAL N° 33, DE 2013, SOBRE
AUDITORÍA DE INVERSIONES EN
INFRAESTRUCTURA EN LA DIRECCIÓN
DE VIALIDAD, REGIÓN DEL MAULE.

1. Proyecto: "Mejoramiento Camino Básico Interior J-615 Zapallar - La Florida y J-575 El Boldal, Comunas de Curicó y Romeral, Región del Maule"

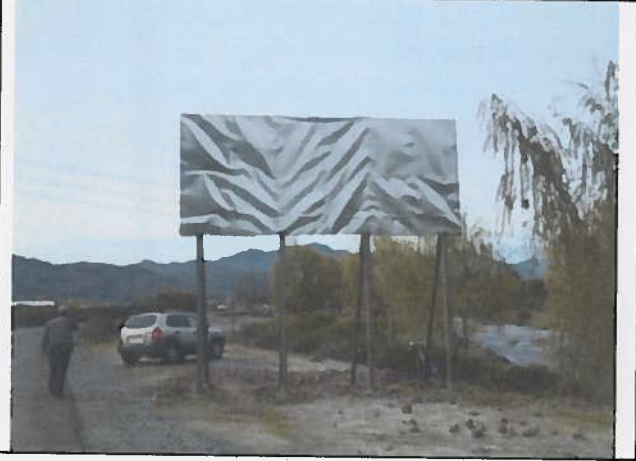
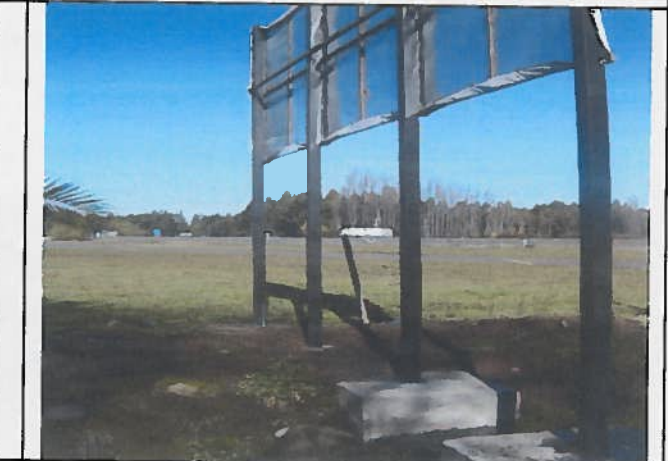
Sobre este punto, se advirtió que en cuatro de los contratos examinados, específicamente los singularizados en los numerales 1, 4, 5 y 6, del cuadro anterior, el letrero de identificación de la obra, no se ejecutó de conformidad con las exigencias técnicas establecidas en la Normativa de Vallas Camineras - MOP 2011, documento integrante de los pliegos de condiciones que rigieron el contrato en examen, por cuanto los elementos que componen el referido letrero difieren de los especificados, anexo N° 1, fotografías N°s 1 al 4.

<p>Fotografía N° 1: Letrero de obra no se ajusta a lo especificado. Proyecto: "Mejoramiento Camino Básico Interior J-615 Zapallar - La Florida y J-575 El Boldal, Comunas de Curicó y Romeral, Región del Maule.</p>	<p>Fotografía N° 2: Letrero de obra no se ajusta a lo especificado. Proyecto "Mejoramiento Camino Básico Intermedio Ruta L-15, Pangal Peñuelas", Comunas de San Javier y Villa Alegre, Región del Maule"</p>

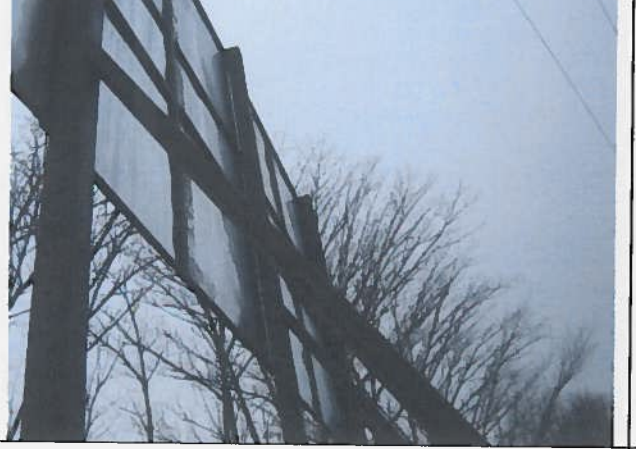
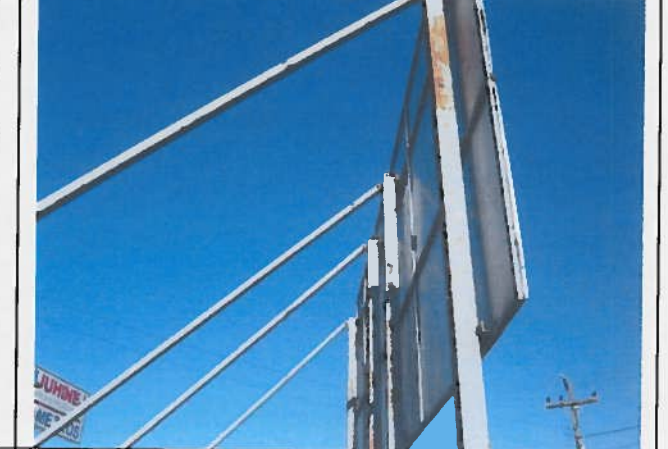
<p>Fotografía N° 3: Letrero de obra no se ajusta a lo especificado. Proyecto "Mejoramiento Camino Básico Intermedio Ruta L-39, La Unión - El Melado", Comuna de Colbún, Región del Maule".</p>	<p>Fotografía N° 4: Letrero de obra no se ajusta a lo especificado. Proyecto "Mejoramiento Camino Básico Intermedio Ruta L-665, Ajjal - Santa Delfina", Comuna de Colbún, Región del Maule".</p>

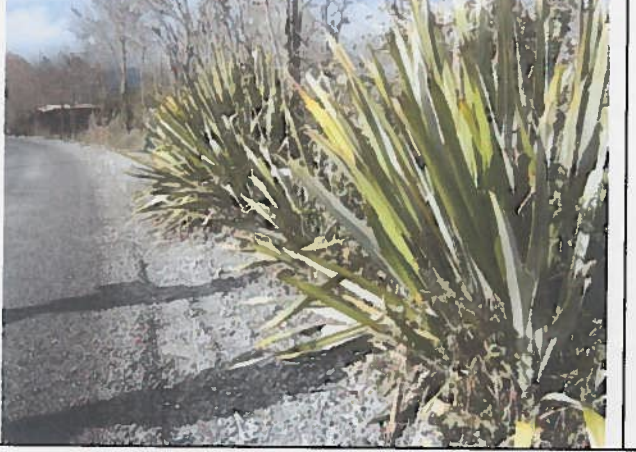
En relación con la operación 7.301.1d, Limpieza Manual de la Faja, no obstante estar pagada íntegramente, a la fecha de la visita, se observó que en el Km 5.120, dicha partida no estaba terminada, anexo N° 1, fotografía N° 5.

<p>Fotografía 5: Km. 5.120. Falta de limpieza de faja</p>	<p>Fotografía N° 6: Señal con orientación equivocada respecto del viraje.</p>

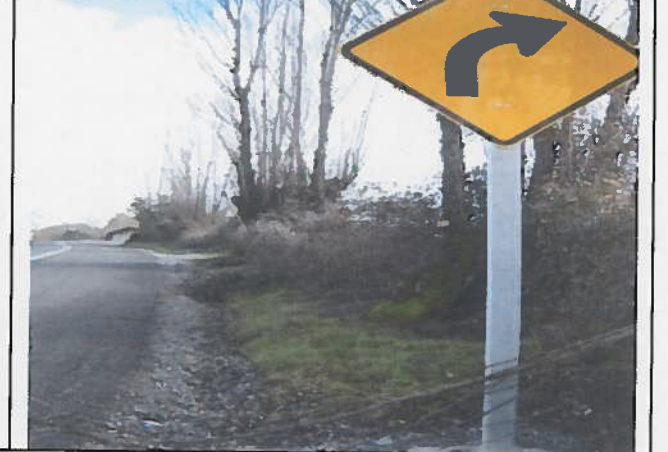
Al respecto, se observó que las señaléticas instaladas tenían una deficiente fijación de sus bases de hormigón con el terreno. Asimismo, se comprobó que la placa de señalética "curva", ubicada en el Km 5.740, tenía la orientación equivocada respecto del viraje que presenta el camino en ese tramo, anexo N° 1, fotografía N° 6.

Sobre el particular, el servicio indicó que solicitará la corrección de la placa a la Dirección Provincial de Vialidad de Curicó.

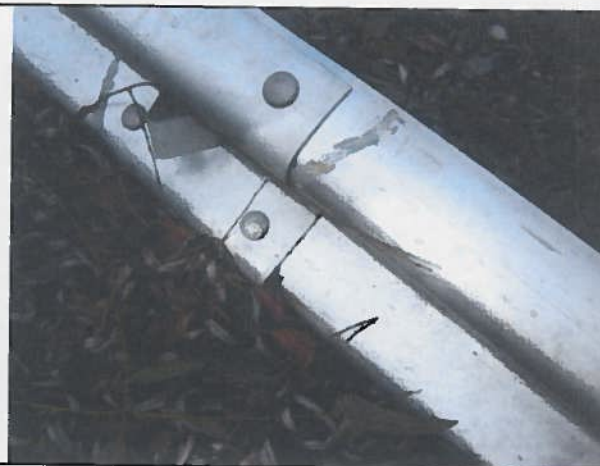
ocho metros, transgrediendo lo establecido en el Manual de Carretera, Tabla 6.502.702.A, respecto a la extensión mínima que debió tener de acuerdo a la velocidad de operación de la vía, anexo N°1, fotografía N° 7.

b) Se constató en el Km 5.240 de la Ruta Zapallar La Florida, que la barrera metálica de seguridad de la pista derecha fue traslapada en dirección contraria al sentido de tránsito, contraviniendo lo dispuesto en la lámina 4.302.011, del Manual de Carreteras, anexo N° 1, fotografía N° 8.

<p>Fotografía N° 7: Km. 4.600 barrera de seguridad con longitud inferior a la normada.</p>	<p>Fotografía N° 8: Km. 5.240 barrera de seguridad traslapada en sentido contrario al tránsito.</p>

Al respecto, en su respuesta la autoridad informa que corregirá el mencionado traslape.

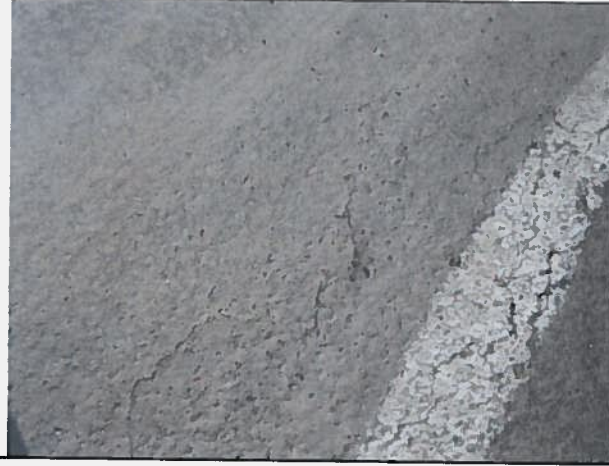
Se constataron daños en la superficie del asfalto en el km 0.440, consistentes en agrietamientos, baches y desprendimientos de material, además se observó que la pintura de demarcación presentaba un desgaste prematuro, anexo N° 1, fotografía N° 13.

<p>Fotografía N° 13: Km. 0.440 grietas en asfalto y desgaste prematuro de pintura de demarcación</p>	<p>Fotografía N° 14: Km 9.085 soleras fracturadas, despuntadas y sin emboquillado</p>

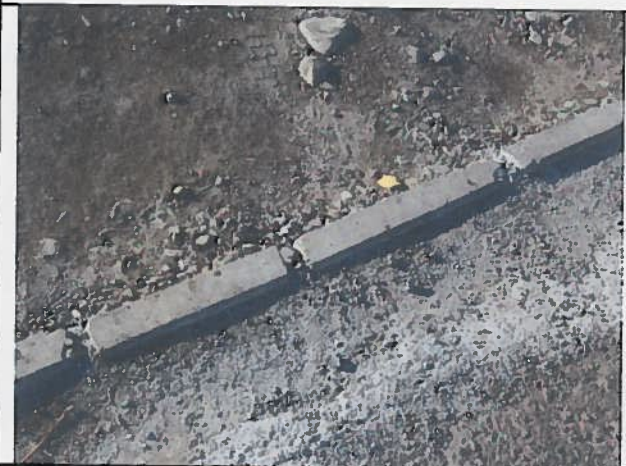
b) En accesos de predios, se observaron unidades fracturadas, despuntadas, sin emboquillado y con la unión de hormigón agrietada, en los km 0.100, 0.256, 0.280, 0.440, 0.770, 1.920, 2.447, 2.910, 3.080, 3.167, 3.250, 3.500, 3.793, 4.445, 6.635, 7.973, 7.980, 8.360, 9.085, anexo N° 1, fotografías N°s 14 y 15.

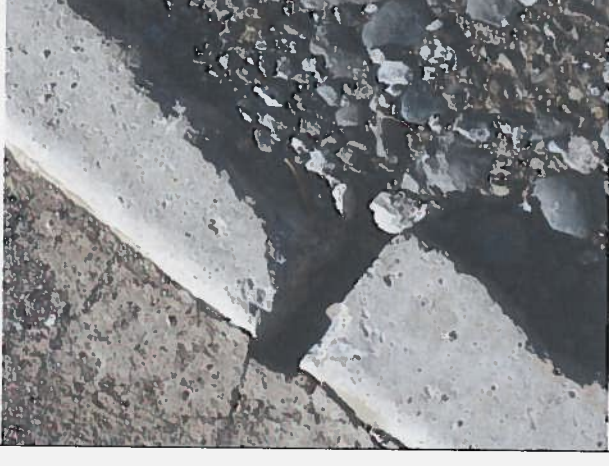
<p>Fotografía N° 15: Solera despuntada y falta emboquillado.</p>	<p>Fotografía N° 16: Km 4,620, pista derecha, socavón en berma.</p>

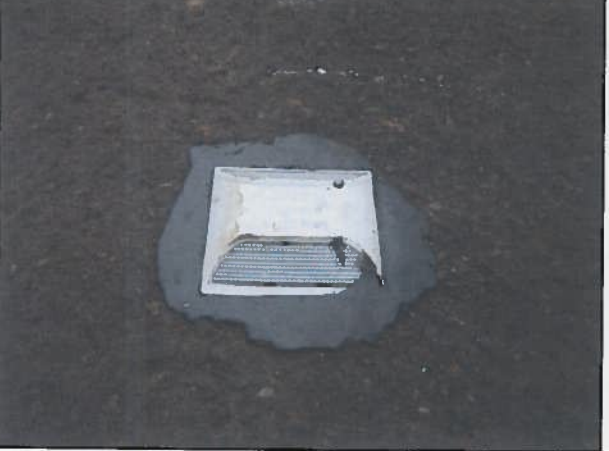
<p>Fotografía N° 17: Km. 0.120 tacha con restos de pegamento en los costados y sobre cara reflectante.</p>	<p>Fotografía N° 18: Km. 0.540 tacha con espacios vacios sin pegamento.</p>

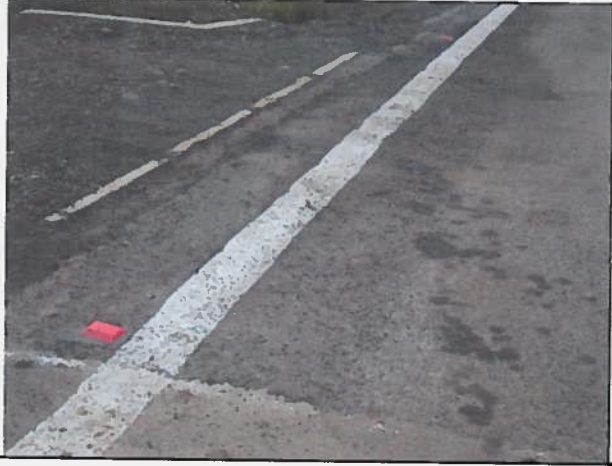
Fotografía N° 19: Deterioro prematuro de la carpeta de asfalto.	Fotografía N° 20: Km. 0.180 Reparación sobre el nivel terminado de la carpeta.

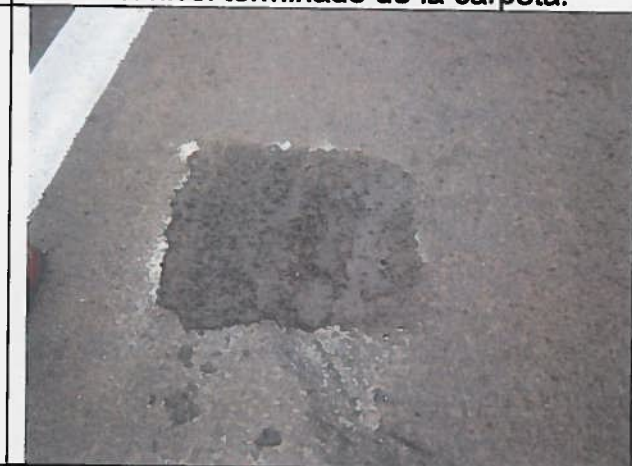
c) Se constató que las reparaciones del Cape - Seal, en los km 0.100, 0.180 y 0.660, quedaron sobre el nivel terminado de carpeta, no dando cumplimiento a lo señalado en el Procedimiento de Trabajo de las operaciones N° 302-2 "Base Granular"; N° 401-1 "Imprimación" y N° 404-1 "Tratamiento Superficial Simple con Lechada Asfáltica (Cape Seal), de las Especificaciones Técnicas Especiales y el punto 4, "Deficiencias en la Construcción de las Obras", de las Especificaciones Técnicas Generales, anexo N° 1, fotografía N° 20.

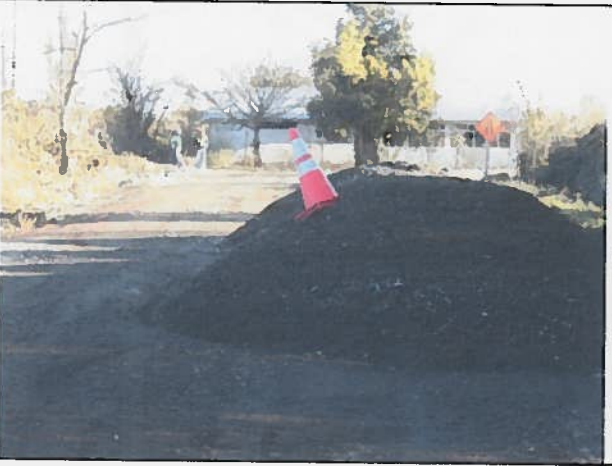
Fotografía N° 21: Km. 7.140 acopio de material sin señalización.	Fotografía N° 22: Km. 1.400 nido de piedra en la base de muro de alcantarilla.

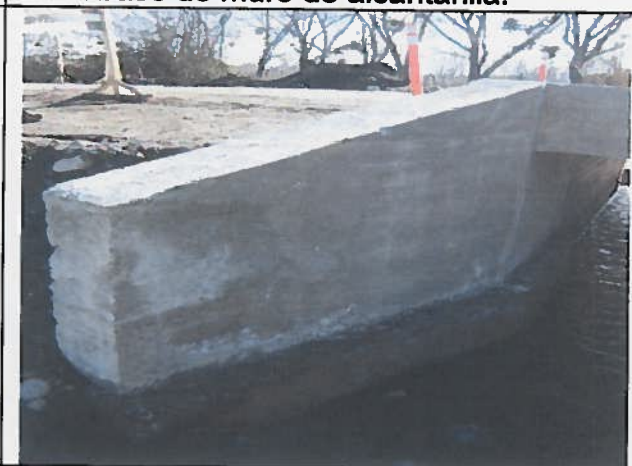
En cuanto a los muros de boca de las alcantarillas, se observó segregación del material pétreo y nidos de piedra, en los kms 1.400, 2.320 y 10.120, reparaciones y defectos en la terminación superficial, como también en la unión en el encuentro del muro y la tubería, en los Km 1.140, 2.320, 4.240, 9.160, 10.120, 10.860 y 10.980, anexo N° 1, fotografías N°s 22 y 23.

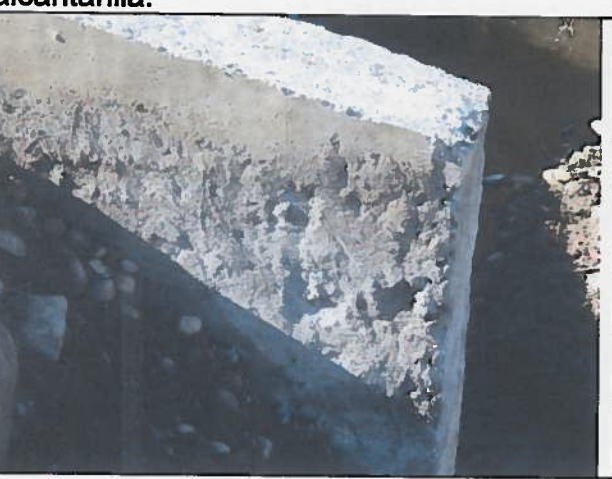
Fotografía N° 23: Km. 2.320 defectuosa terminación superficial en muro de alcantarilla.	Fotografía N° 24: Km. 0.520 desprendimiento prematuro del asfalto.
