**INFORME FINAL N° 14 DE 2010 SOBRE  
AUDITORÍA DE INVERSIÓN EN LA  
DIRECCIÓN DE VIALIDAD, REGIÓN DE  
ATACAMA.-**

La auditoría tuvo por finalidad examinar el cumplimiento de los procedimientos técnicos, administrativos y financieros del contrato de construcción de obra, denominado "Construcción Variante C-46 Freirina, Provincia de Huasco, Región de Atacama", ejecutada bajo la responsabilidad de la citada entidad, verificando la normativa vigente sobre la materia, en el decreto N°75 Reglamento para Contratos de Obras Públicas -R.C.O.P.-, el Manual de Carreteras, la ley N° 19.880, sobre Bases del Procedimiento Administrativo de los Actos de la Administración del Estado.

Esta obra tiene como objetivo principal la construcción de la variante sur y su pavimentación, correspondiente a un by-pass a la ciudad de Freirina, todo ello con el fin de evitar la circulación de tránsito pesado por esta localidad.

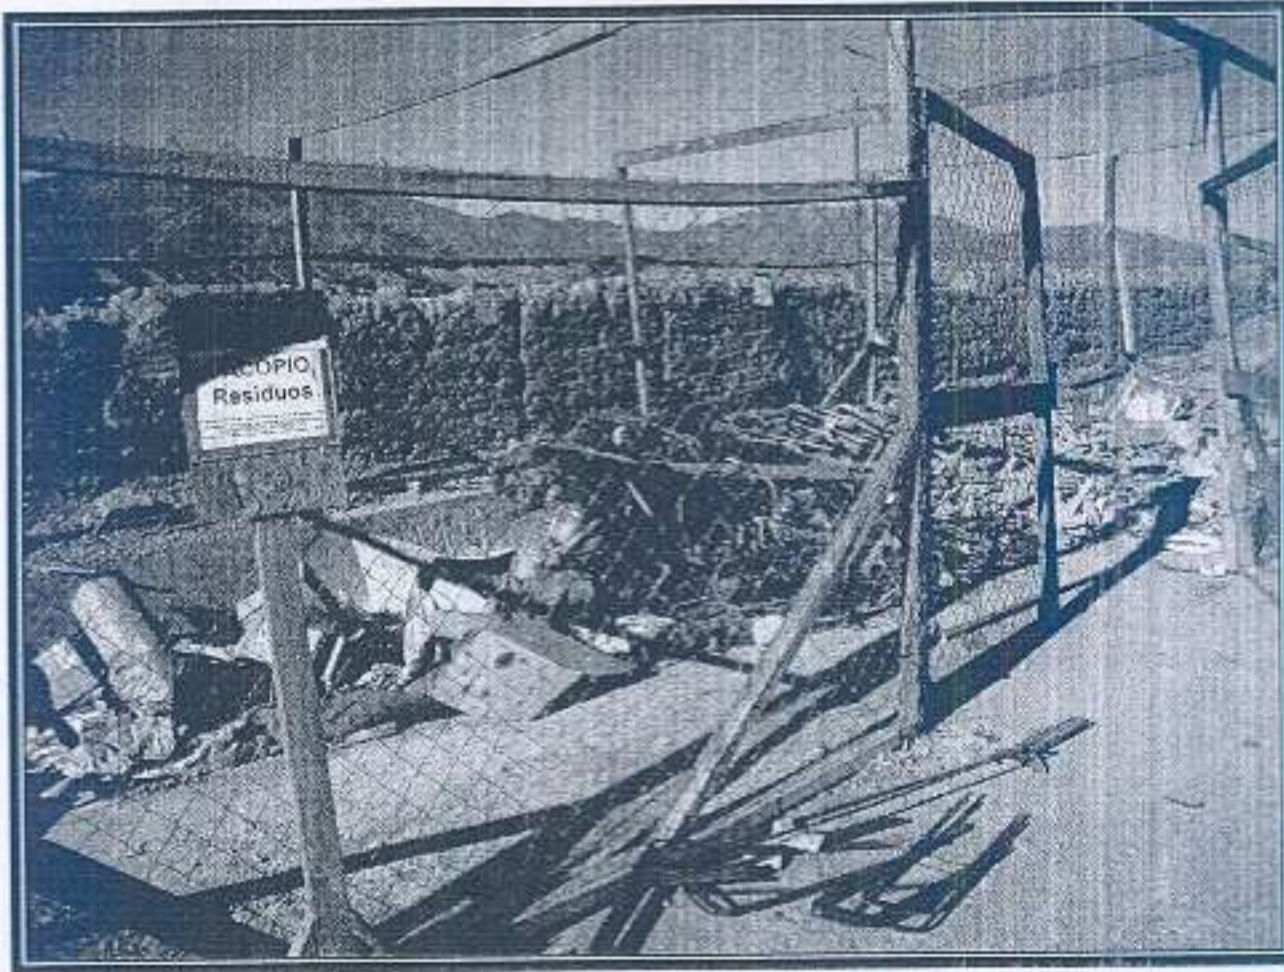
e. La fiscalización permitió constatar que las instalaciones correspondientes al almacenaje de residuos peligrosos se encontraban desordenadas, situación que infringe lo dispuesto en las especificaciones especiales, en lo relativo a "Instalación de Faenas" de las Consideraciones Ambientales de la obra en ejecución, en cuanto que éstas se deben conservar en forma ordenada durante todo el tiempo que dure la obra, ver fotografías N<sup>os</sup> 7, 8.

Foto N°7 Instalaciones para acopio de residuos.

Foto N°8 Instalaciones para acopio de residuos.

En respuesta a lo observado se informa que dichas instalaciones corresponden a residuos no peligrosos, siendo éstos retirados periódicamente. A su vez, adjunta fotografías del área identificada, demostrando la regularización de las instalaciones en cuanto a su orden y limpieza. Asimismo agrega, que el recinto de los elementos peligrosos es mantenido periódicamente por una empresa acreditada.

En atención de lo informado y en análisis de las fotografías adjuntas, corresponde levantar lo observado.
