**CONTRALORÍA REGIONAL DE ATACAMA  
UNIDAD DE CONTROL EXTERNO**

## **INFORME FINAL**

# **Dirección de Vialidad**

INFORME FINAL N° 23 DE 2013, SOBRE  
AUDITORÍA DE INVERSIÓN EN  
INFRAESTRUCTURA EN LA DIRECCIÓN DE  
VIALIDAD ATACAMA, REGIÓN DE  
ATACAMA.

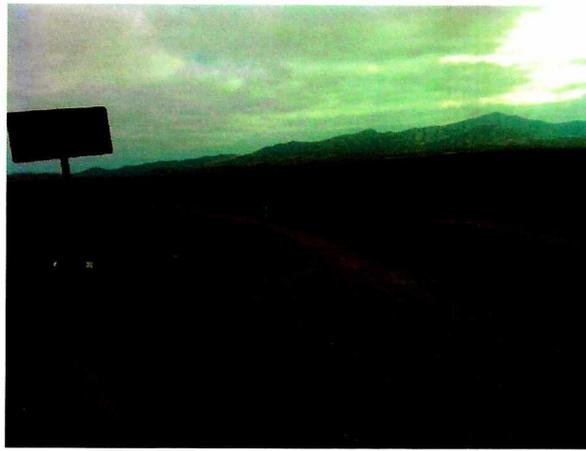
Fotografía N° 1: Inicio Desvío Provisorio.

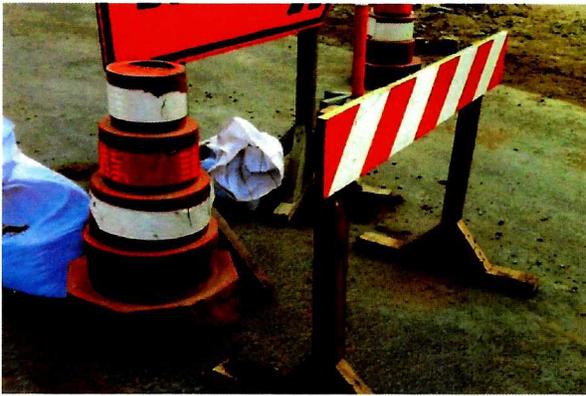
Fotografía N° 3: Barrera Tipo I.

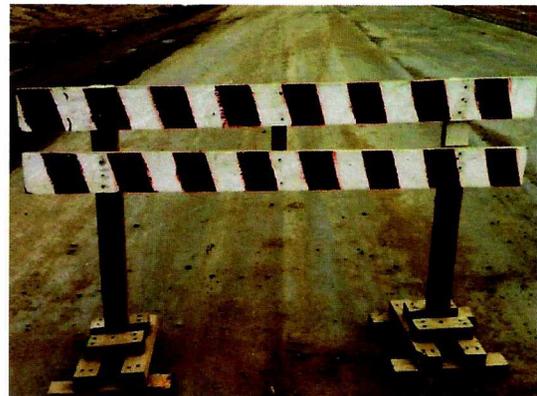
Fotografía N° 4: Barrera Tipo II sin colores  
retroreflectantes.

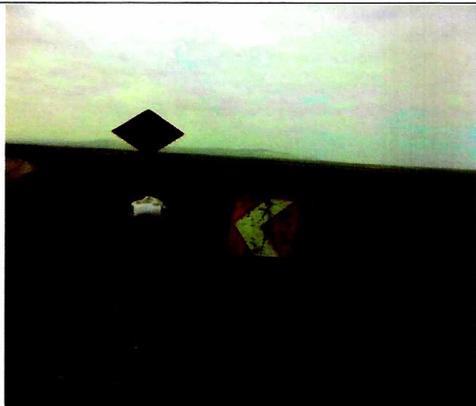
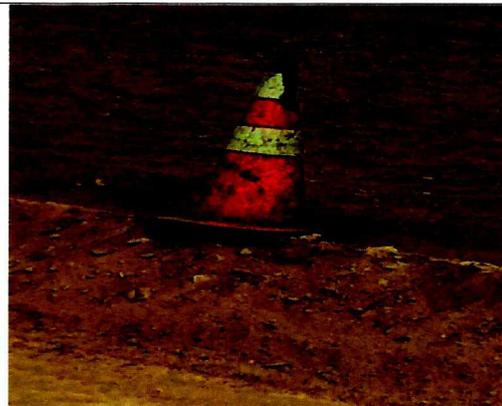
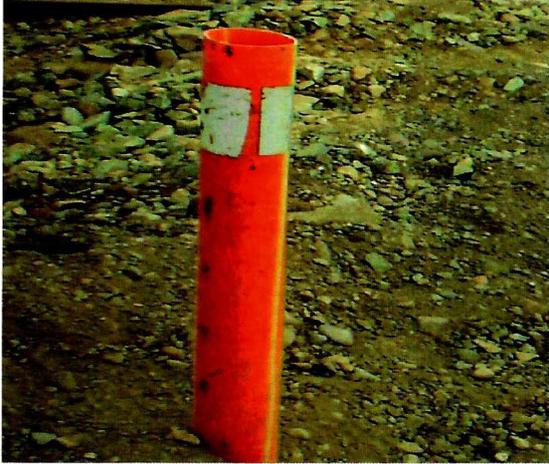
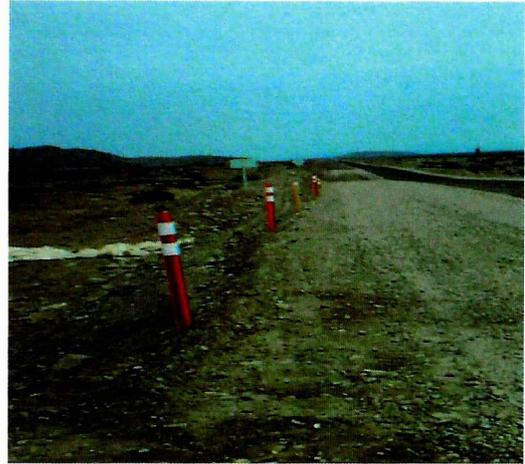
c) Se advirtió que algunos elementos de canalización colocados en la vía, tales como delineadores direccionales, delineadores verticales, conos y cilindros de tránsito, se encuentran en mal estado y deteriorados. Además, el sistema de soporte de los cilindros de tránsito en zonas de trabajo no asegura que éstos se mantengan en la posición correcta ante cargas de viento. Por tanto no se da cumplimiento al acápite 6.401.403 "Mantenimiento de los Elementos de Señalización" del volumen 6 del Manual de Carretera, que indica que el contratista será responsable de mantener en buen estado los dispositivos y señales de obras. Ver fotografías N°s. 5, 6, 7 y 8 del anexo.

Fotografía N° 5: Delineador deteriorado.

Fotografía N° 6: Cono deteriorado.

Fotografía N° 7: Cilindro de tránsito con deterioro.

Fotografía N° 8: Cilindros con soportes no seguros

Respecto a las observaciones contenidas en las letras b) y c), en cuanto a los elementos de señalización en mal estado y deteriorados, referente a las barreras, delineadores y conos de seguridad, se mantiene la observación formulada, debiendo el servicio resolver sobre la aplicación de las multas que procedan, informando de aquello, con los respectivos fundamentos, en un plazo máximo de 60 días, desde el presente informe.

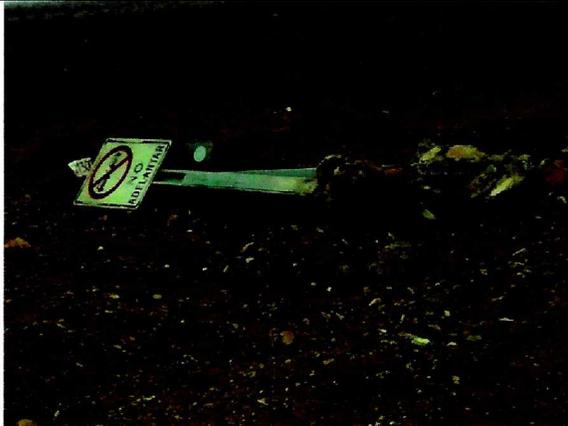
Fotografía N°9: .Señal removida.

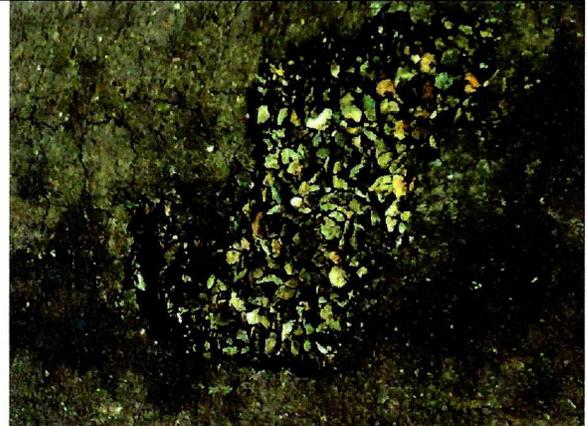
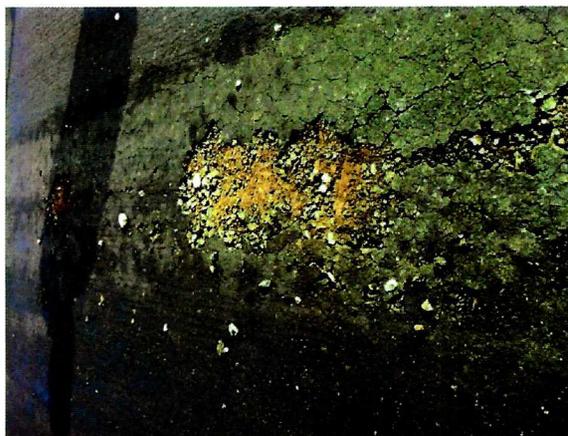
a) Se encontraron baches por desprendimiento de la mezcla asfáltica y baches en tratamientos superficiales de severidad baja, anomalías detalladas en las secciones 2.2 y 2.3, del anexo "Catálogo de Deterioros de Pavimentos", del volumen 7 del Manual de Carreteras. Ver fotografías N°s.10 y 11 del anexo adjunto.

Fotografía N°10: Bache por desprendimiento de mezcla asfáltica.

Fotografía N° 11: Bache de severidad baja

18. Respecto a las observaciones contenidas en el acápite examen de cuentas, numeral 1.12, de los defectos constructivos observados en el pavimento asfáltico de la obra, cabe mantener lo observado hasta que no se remita a esta Entidad de Control, un informe técnico que dé cuenta de los defectos constructivos y su reparación, para lo cual el servicio cuenta con un plazo máximo de 60 días, desde la fecha del presente informe.

II. Examen de Cuentas, 1. Defectos constructivos – Ejecución, N° 1.12, letra a), b), c) y d).	Incumplimiento a lo señalado en la letra C, de la operación N° 7.304.4d Cape Seal, de las especificaciones técnicas y el acápite 5.404.3, "Procedimientos de Trabajo", de la sección 5.404, "Tratamiento Superficial con Lechada Asfáltica (Cape Seal)", del volumen 5 del Manual de Carreteras.	Acreditar la correcta terminación de la partida con informe técnico del profesional competente, debiendo esa Dirección remitir a esta Entidad de Control, los debidos respaldos, otorgándose para ello un plazo máximo de 60 días.

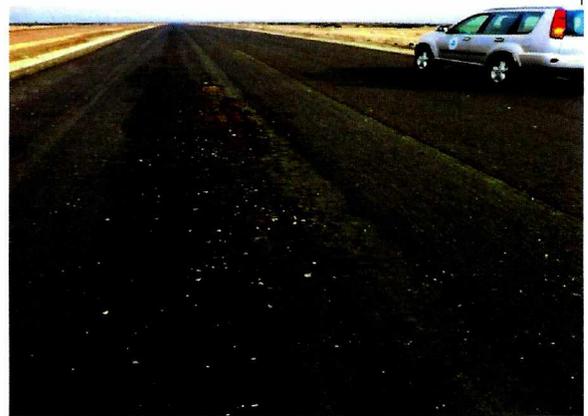
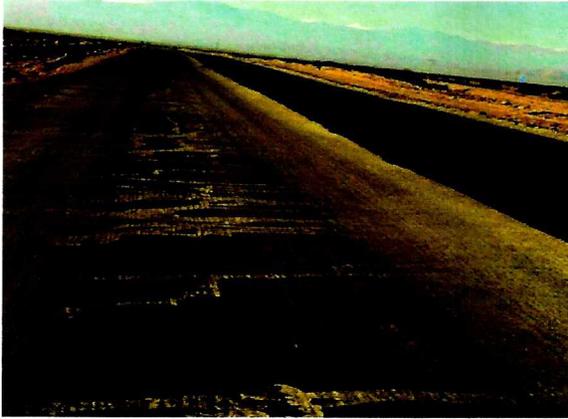
b) Se constató que el pavimento asfáltico presentaba exudaciones y surgencias de finos y agua, anomalías detalladas en las secciones 2.6 y 3.2, del anexo "Catálogo de Deterioros de Pavimentos", del volumen 7 del Manual de Carreteras. Ver fotografías N°s. 12 y 13 del anexo.

Fotografía N° 12: Pavimento con exudación.

Fotografía N° 13: Pavimento con surgencias de finos y agua.

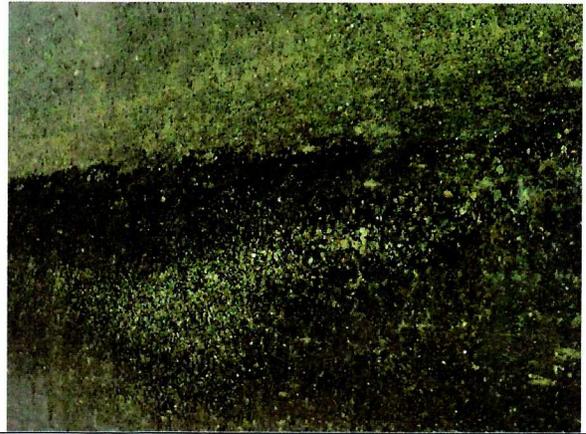
c) Se verificaron áreas con desgaste en el pavimento, anomalía detallada en la sección 2.7, del anexo "Catálogo de Deterioros de Pavimentos", del volumen 7 del Manual de Carreteras. Ver fotografía N° 14 del anexo.

Fotografía N° 14: Pavimento con desgaste.

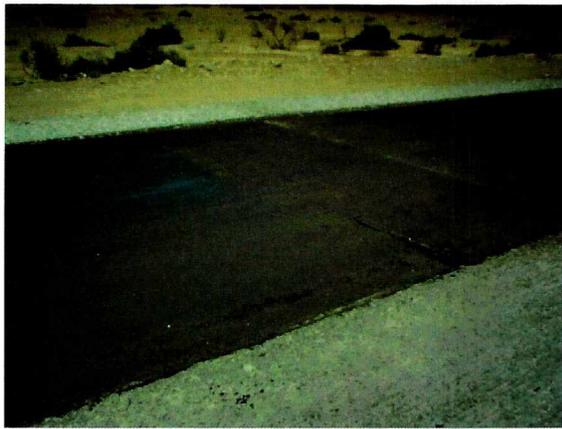
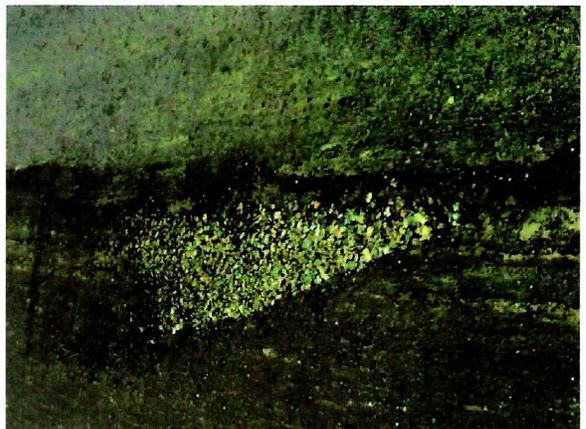
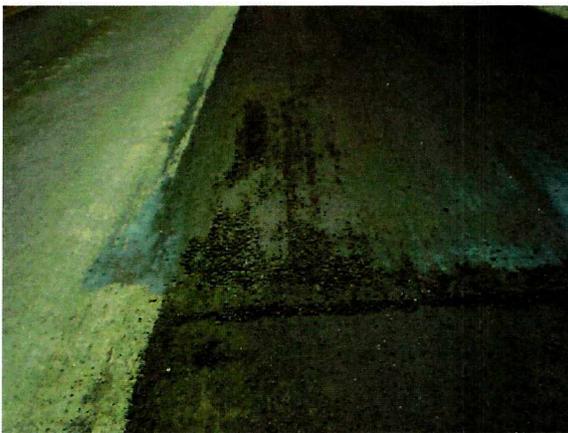
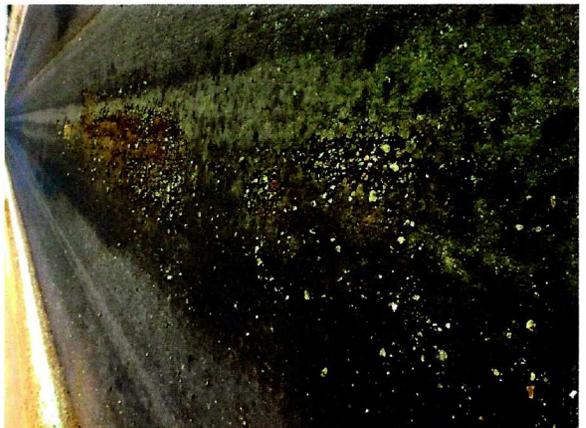
d) Se observó material suelto y deficientes terminaciones en los encuentros del pavimento, vulnerando lo dispuesto en el punto 5.404.3, "Procedimientos de Trabajo", de la sección 5.404, "Tratamiento Superficial con Lechada Asfáltica (Cape Seal)", del volumen 5 del Manual de Carreteras. Ver fotografías N° 15, 16,17 y 18 del anexo.

Fotografía N° 15: Defectos de terminación.

Fotografía N° 16: Defectos de terminación.

Fotografía N° 17: Defecto de terminación.

Fotografía N° 18: Material suelto.

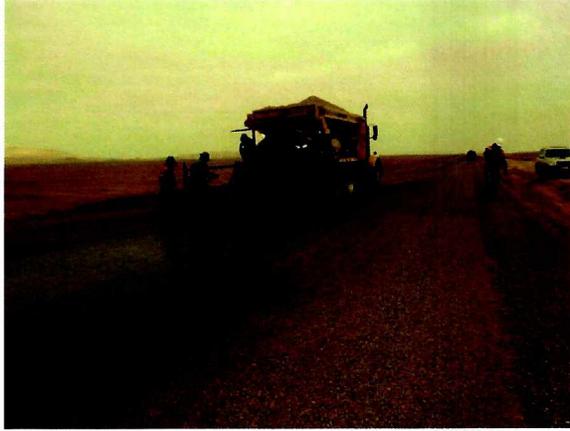
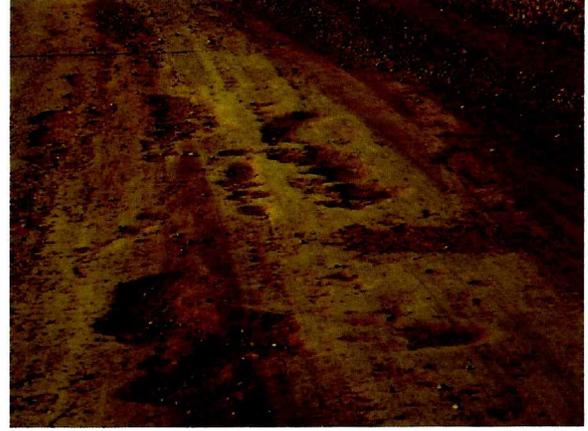
Al respecto, las modificaciones señaladas, se traducen en aumentos de obras por un monto de \$300.894.431, por concepto de obras extraordinarias con la incorporación de la partida preparación de la subrasante especial y la operación de mantenimiento y reparación de deterioros severos que afectan la ruta, en aproximadamente 15 km. Ver fotografías N°s.19 y 20 del anexo.

Fotografía N° 19: Preparación subrasante especial.

Fotografía N° 20: Camino existente con severos deterioros.

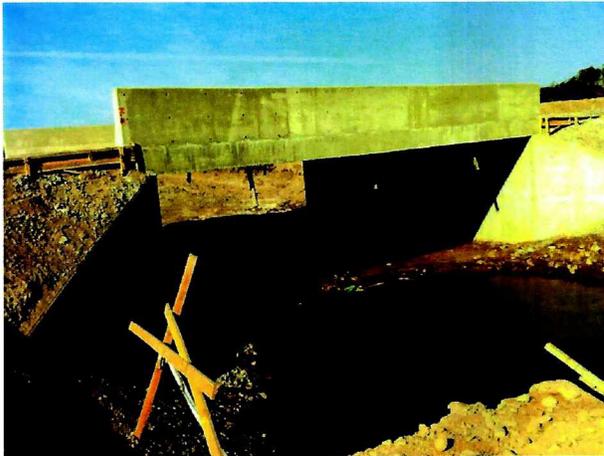
Además, cabe hacer presente que se efectuó un cambio de emplazamiento respecto de la obra de puente losa, cuya justificación correspondió a mejorar la curva de ingreso y la geometría para recuperar el antiguo puente. Esta modificación implica una partida extraordinaria de excavación, con agotamiento por la presencia de agua en el sector de la excavación, la cual a la fecha de la fiscalización no se encuentra tramitada. Ver fotografía N° 21 del anexo.

Fotografía N° 21: Losa puente - emplazamiento.

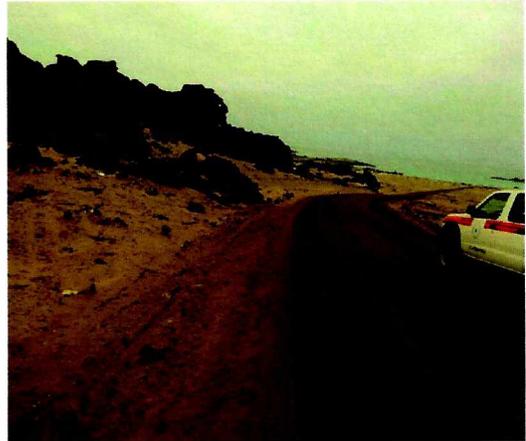
Asimismo, se considera ajustar el camino en un perfil de siete metros de ancho para el tramo comprendido desde el Km. 31.800 al Km. 38.000, restringiendo el perfil tipo de 8,0 metros contenido en el proyecto original. Igualmente se contempla acortar dicho tramo en 500 metros, por lo que las labores se ejecutarán hasta el Km. 37.500, cuya justificación se traduce a que la geometría del camino existente presenta altos terraplenes. Ver fotografía N° 22 del anexo.

Fotografía N° 22: Camino - perfil 7 metros.

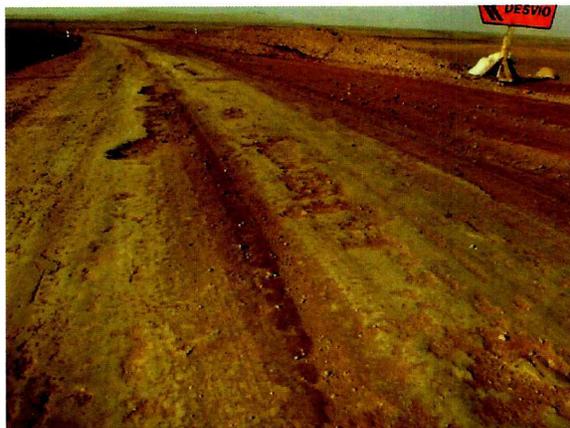
a) Se constató que el desvío no se mantuvo en buenas condiciones, por cuanto presentaba un severo deterioro, vulnerándose lo dispuesto en el numeral 5.105.1 del Manual de Carreteras, que dispone que el contratista debe asegurar, durante todo el tiempo que dure la ejecución de las obras, un tránsito expedito y seguro por el desvío provisorio habilitado. Ver fotografía N° 23 del anexo.

Fotografía N° 23: Desvío en mal estado.

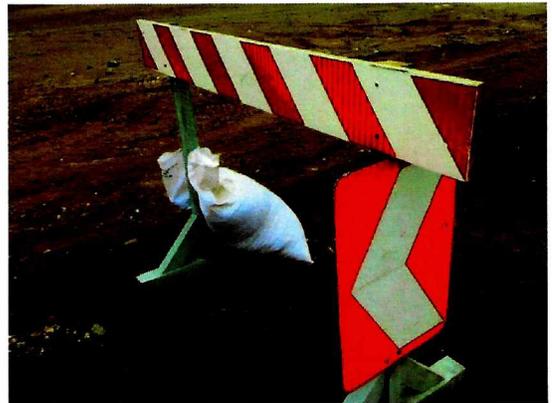
b) Se observaron barreras simples tipo I para trabajos en aceras peatonales o ciclovías, en circunstancias que corresponde la instalación de barreras tipo II para trabajos en las vías definidas como caminos; a lo anterior cabe agregar que la orientación de las franjas no corresponde a la dirección que debe seguir el vehículo y los colores no son reflectantes, aspectos que vulneran lo indicado en los puntos 6.403 "Conceptos básicos" y 6.407.302 "Barreras Simples" del capítulo 6 del Manual de Señalización Transitoria y Medidas de Seguridad para trabajos en la Vía, por cuanto se indica que las señales deben mantenerse en óptimas condiciones de uso. Ver fotografía N° 24 del anexo.

Fotografía N° 24: Barrera Tipo I.

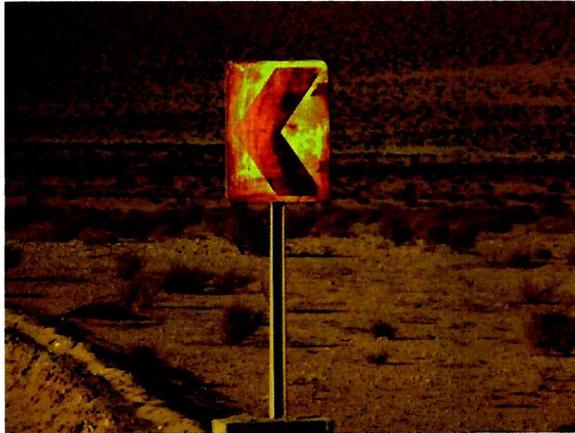
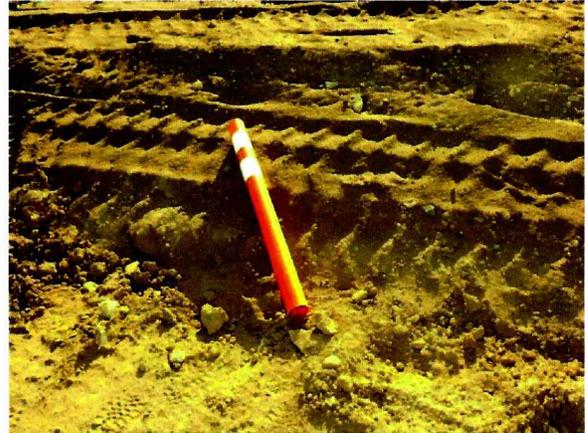
c) Se advirtieron algunos elementos de canalización colocados en la vía, tales como delineadores direccionales, delineadores verticales, conos y cilindros de tránsito, en mal estado, deteriorados y no cumpliendo con las características físicas y de retroflexión de las señalizaciones de tránsito; agregándose que el sistema de soporte de los cilindros de tránsito en zonas de trabajo no aseguraban que éstos mantuvieran la posición correcta ante cargas de viento. Ver fotografías N°s. 25 y 26 del anexo adjunto.

Fotografía N° 25: Delineador direccional sin retroflexión.

Fotografía N° 26: Cilindros con soporte no seguro.

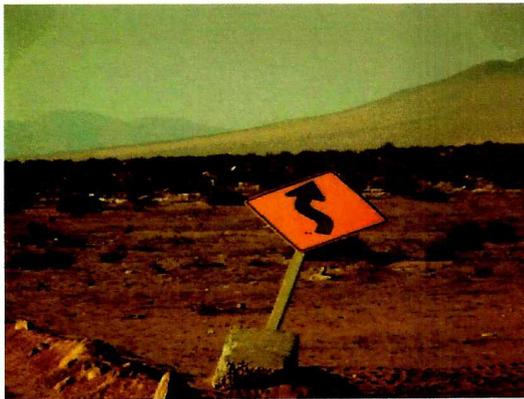
d) Se constató que las señales existentes han sido retiradas y abandonadas en el camino, hecho que incumple el punto disposiciones adicionales del "Procedimientos de trabajo", contenidas en las operaciones 7.308.5d, 7.308.5e y 7.308.5f para señales verticales, de las especificaciones técnicas especiales; en cuanto establece que los materiales extraídos o sobrantes deberán trasladarse a botaderos autorizados, dejando el área de los trabajos completamente limpia. Ver fotografía N° 27 del anexo.

Fotografía N° 27: Señal retirada.

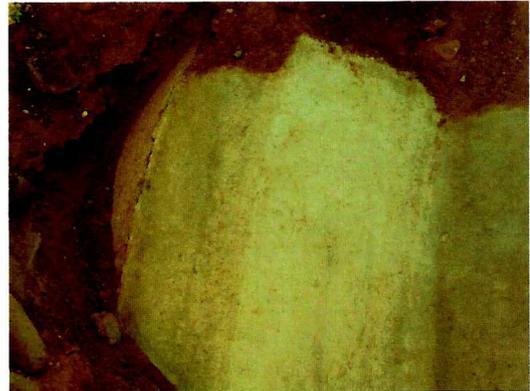
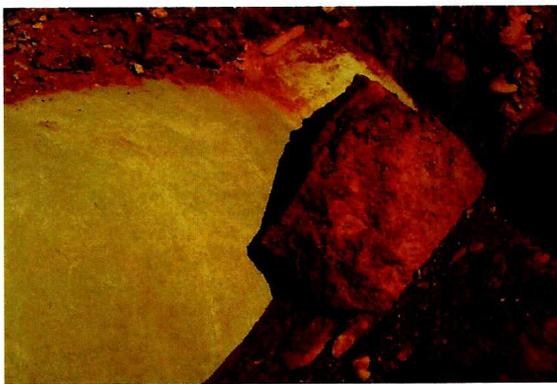
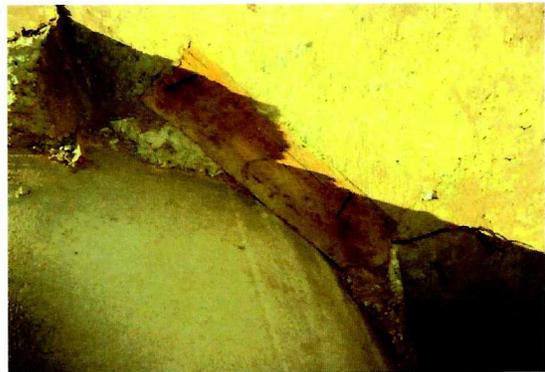
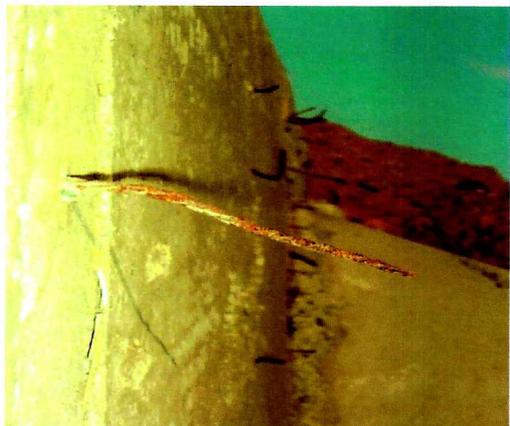
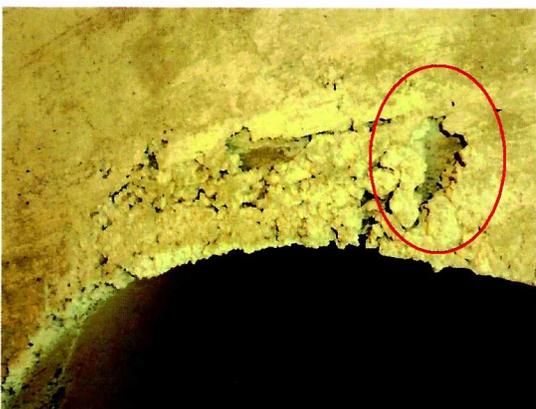
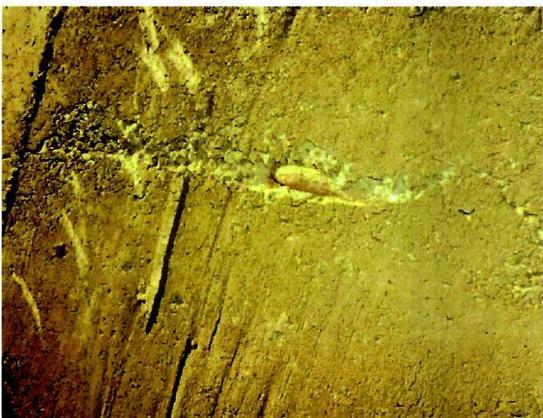
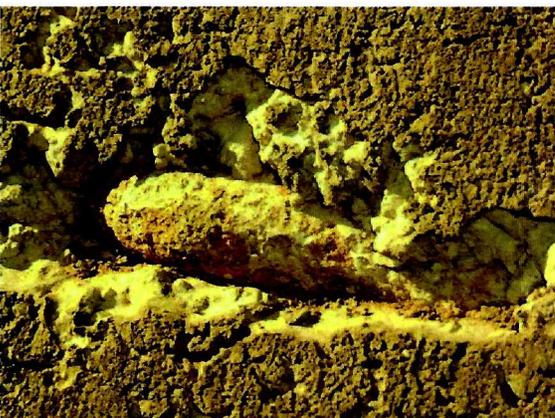
En la partida alcantarilla de tubo de hormigón de base plana, se detectaron deficiencias de terminación, lo que transgrede la letra C "Procedimientos de Trabajo" de la operación N° 7.303.13c.3, contenida en las especificaciones técnicas por operación así como lo estipulado en la sección 5.601, "Alcantarillas de Tubos de Hormigón", del volumen 5 del Manual de Carreteras, a saber:

Fotografía N° 28: Junta mal sellada.

Fotografía N°29: Material suelto con árido sobre tamaño

Fotografía N°30: Madera incorporada en boca de muro.

<p>Fotografía N° 31: Alambres oxidados en boca de muro</p>	<p>Fotografía N° 32: Nidos en boca de muro.</p>

<p>Fotografía N° 33: Árido de sobre tamaño en muro de boca.</p>	<p>Fotografía N° 34: Árido sobre tamaño en boca de muro.</p>

Al respecto, corresponde hacer presente que, se ha resuelto mantener, la observación señalada, debido a que los antecedentes aportados no permiten acreditar la correcta y total terminación de las partidas señaladas. Asimismo, los defectos constructivos que se presentan y las reparaciones realizadas deben ser respaldados mediante informe técnico emitido por un profesional competente. Dichos antecedentes deben ser remitidos a esta Entidad de Control, para lo cual el servicio cuenta con un plazo máximo de 60 días contados desde la recepción del presente informe.

27. De las observaciones contenidas en el acápite examen de cuentas, numeral 2.10, respecto de los defectos constructivos advertidos en la partida alcantarilla de tubo de hormigón de base plana, los que se detectaron en el proceso de fiscalización, cabe mantener lo observado debido a que los antecedentes aportados no permiten acreditar la correcta y total terminación de las partidas señaladas. Asimismo, los defectos constructivos que se presentan y las reparaciones realizadas deben ser respaldados mediante informe técnico emitido por un profesional competente. Dichos antecedentes deben ser remitidos a esta Entidad de Control, para lo cual el servicio cuenta con un plazo máximo de 60 días contados desde la recepción del presente informe.

II. Examen de Cuentas, 2. Defectos constructivos – Ejecución, N° 2.10.	Incumplimiento a lo señalado en la letra C de la operación N° 7.303.13c.3, contenida en las especificaciones técnicas por operación así como lo estipulado en la sección 5.601, "Alcantarillas de Tubos de Hormigón", del volumen 5 del Manual de Carreteras.	Acreditar la correcta terminación y las reparaciones efectuadas de la partida con informe técnico del profesional competente, debiendo esa dirección remitir a esta Entidad de Control, los debidos respaldos, otorgándose para ello un plazo máximo de 60 días.			
II. Examen de Cuentas, 2.Obras extraordinarias no sancionadas por la autoridad pertinente – Ejecución , N° 2.3	No cumplimiento del artículo 103 del Reglamento para Contratos de Obras Públicas.	Acreditar la regularización de las modificaciones sea totalmente tramitada, de cuya formalización se debe remitir respaldos a este Organismo de Control en un plazo máximo de 60 días.
