**CONTRALORÍA REGIONAL DE ATACAMA
UNIDAD DE CONTROL EXTERNO**

INFORME FINAL

Dirección de Vialidad

INFORME FINAL N° 23 DE 2013, SOBRE
AUDITORÍA DE INVERSIÓN EN
INFRAESTRUCTURA EN LA DIRECCIÓN DE
VIALIDAD ATACAMA, REGIÓN DE
ATACAMA.

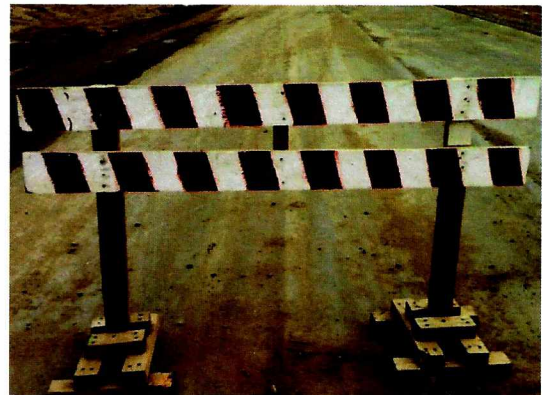
Fotografía N° 4: Barrera Tipo II sin colores
retroreflectantes.

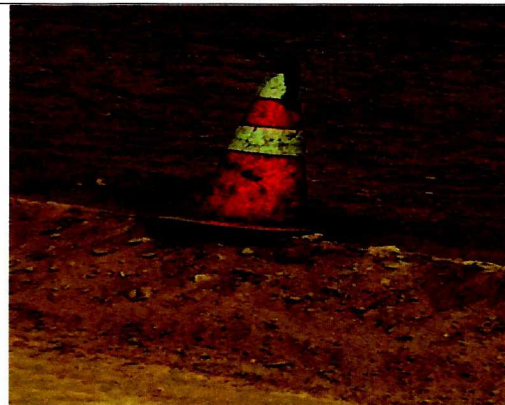
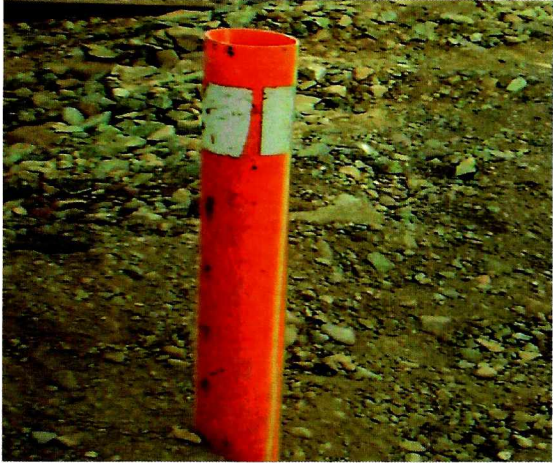
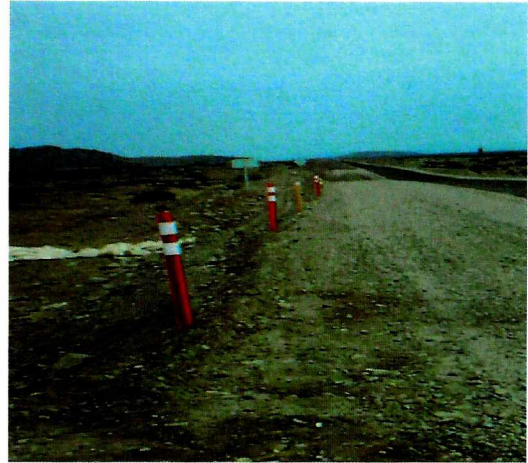
c) Se advirtió que algunos elementos de canalización colocados en la vía, tales como delineadores direccionales, delineadores verticales, conos y cilindros de tránsito, se encuentran en mal estado y deteriorados. Además, el sistema de soporte de los cilindros de tránsito en zonas de trabajo no asegura que éstos se mantengan en la posición correcta ante cargas de viento. Por tanto no se da cumplimiento al acápite 6.401.403 "Mantenimiento de los Elementos de Señalización" del volumen 6 del Manual de Carretera, que indica que el contratista será responsable de mantener en buen estado los dispositivos y señales de obras. Ver fotografías N°s. 5, 6, 7 y 8 del anexo.

Fotografía N° 5: Delineador deteriorado.

Fotografía N° 6: Cono deteriorado.

Fotografía N° 7: Cilindro de tránsito con deterioro.

Fotografía N° 8: Cilindros con soportes no seguros

Respecto a las observaciones contenidas en las letras b) y c), en cuanto a los elementos de señalización en mal estado y deteriorados, referente a las barreras, delineadores y conos de seguridad, se mantiene la observación formulada, debiendo el servicio resolver sobre la aplicación de las multas que procedan, informando de aquello, con los respectivos fundamentos, en un plazo máximo de 60 días, desde el presente informe.

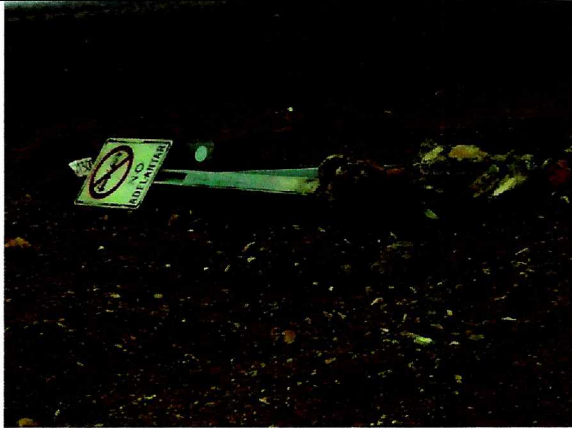
Fotografía N°9: .Señal removida.

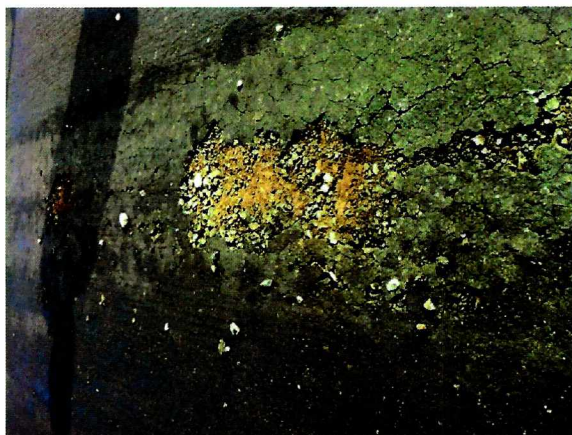
a) Se encontraron baches por desprendimiento de la mezcla asfáltica y baches en tratamientos superficiales de severidad baja, anomalías detalladas en las secciones 2.2 y 2.3, del anexo "Catálogo de Deterioros de Pavimentos", del volumen 7 del Manual de Carreteras. Ver fotografías N°s.10 y 11 del anexo adjunto.

Fotografía N°10: Bache por desprendimiento de mezcla asfáltica.

Fotografía N° 11: Bache de severidad baja

Sobre el hecho observado, corresponde hacer presente que se ha resuelto mantener, la observación señalada, debido a que los respaldos aportados no acreditan la correcta y total terminación de las partidas señaladas. Asimismo, los defectos constructivos que se presentan y las reparaciones realizadas deben ser respaldados mediante informe técnico emitido por un profesional competente. Dichos antecedentes deben ser remitidos a esta Entidad de Control, para lo cual el servicio cuenta con un plazo máximo de 60 días, desde la fecha del presente informe.

18. Respecto a las observaciones contenidas en el acápite examen de cuentas, numeral 1.12, de los defectos constructivos observados en el pavimento asfáltico de la obra, cabe mantener lo observado hasta que no se remita a esta Entidad de Control, un informe técnico que dé cuenta de los defectos constructivos y su reparación, para lo cual el servicio cuenta con un plazo máximo de 60 días, desde la fecha del presente informe.

II. Examen de Cuentas, 1. Defectos constructivos – Ejecución, N° 1.12, letra a), b), c) y d).	Incumplimiento a lo señalado en la letra C, de la operación N° 7.304.4d Cape Seal, de las especificaciones técnicas y el acápite 5.404.3, "Procedimientos de Trabajo", de la sección 5.404, "Tratamiento Superficial con Lechada Asfáltica (Cape Seal)", del volumen 5 del Manual de Carreteras.	Acreditar la correcta terminación de la partida con informe técnico del profesional competente, debiendo esa Dirección remitir a esta Entidad de Control, los debidos respaldos, otorgándose para ello un plazo máximo de 60 días.

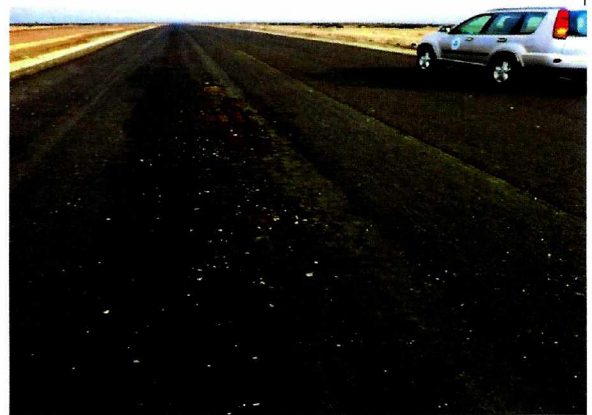
b) Se constató que el pavimento asfáltico presentaba exudaciones y surgencias de finos y agua, anomalías detalladas en las secciones 2.6 y 3.2, del anexo "Catálogo de Deterioros de Pavimentos", del volumen 7 del Manual de Carreteras. Ver fotografías N°s. 12 y 13 del anexo.

Fotografía N° 12: Pavimento con exudación.

Fotografía N° 13: Pavimento con surgencias de finos y agua.

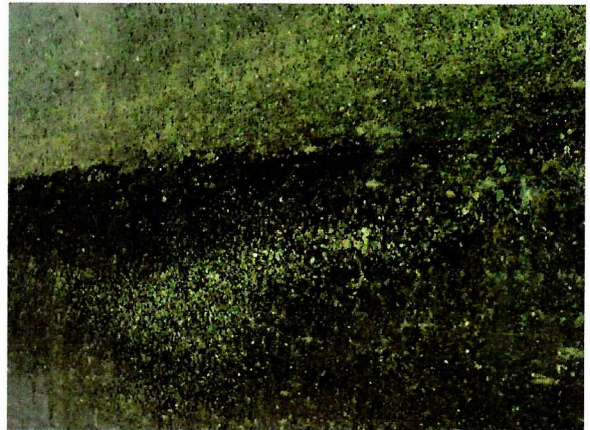
c) Se verificaron áreas con desgaste en el pavimento, anomalía detallada en la sección 2.7, del anexo "Catálogo de Deterioros de Pavimentos", del volumen 7 del Manual de Carreteras. Ver fotografía N° 14 del anexo.

Fotografía N° 14: Pavimento con desgaste.

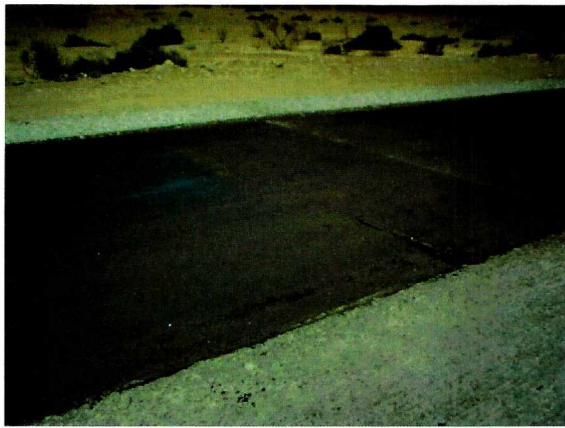
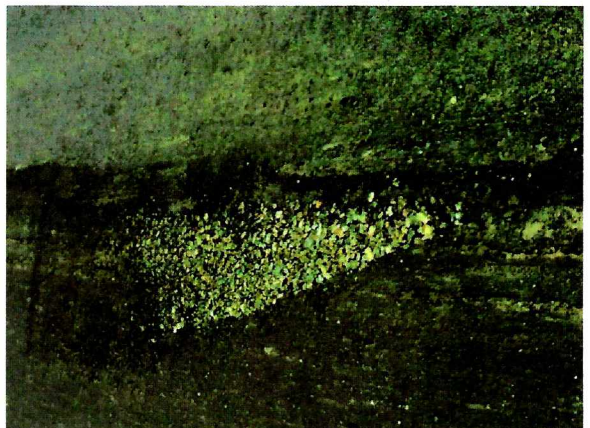
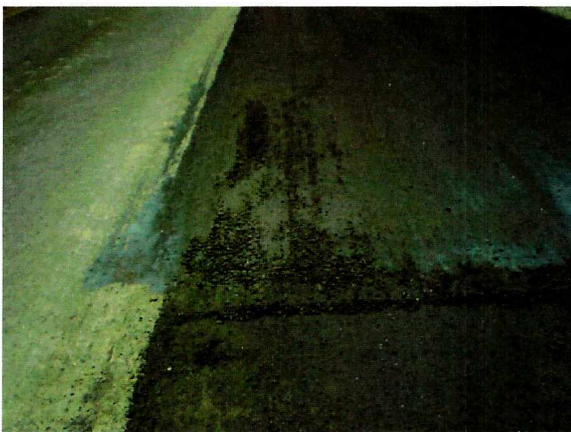
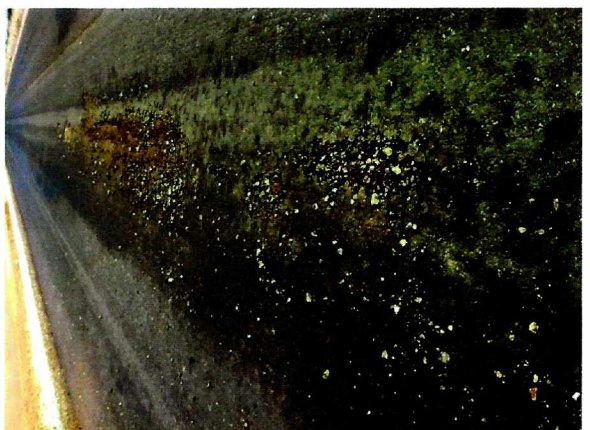
d) Se observó material suelto y deficientes terminaciones en los encuentros del pavimento, vulnerando lo dispuesto en el punto 5.404.3, "Procedimientos de Trabajo", de la sección 5.404, "Tratamiento Superficial con Lechada Asfáltica (Cape Seal)", del volumen 5 del Manual de Carreteras. Ver fotografías N° 15, 16,17 y 18 del anexo.

Fotografía N° 15: Defectos de terminación.

Fotografía N° 16: Defectos de terminación.

Fotografía N° 17: Defecto de terminación.

Fotografía N° 18: Material suelto.

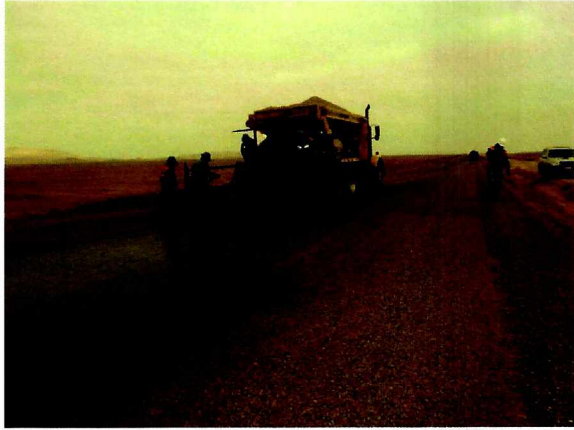
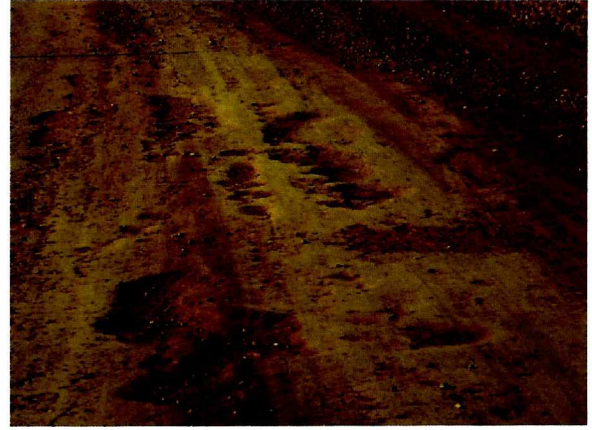
Al respecto, las modificaciones señaladas, se traducen en aumentos de obras por un monto de \$300.894.431, por concepto de obras extraordinarias con la incorporación de la partida preparación de la subrasante especial y la operación de mantenimiento y reparación de deterioros severos que afectan la ruta, en aproximadamente 15 km. Ver fotografías N°s.19 y 20 del anexo.

Fotografía N° 19: Preparación subrasante especial.

Fotografía N° 20: Camino existente con severos deterioros.

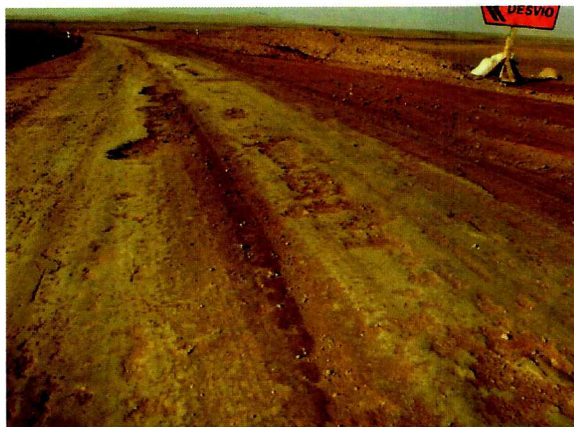
a) Se constató que el desvío no se mantuvo en buenas condiciones, por cuanto presentaba un severo deterioro, vulnerándose lo dispuesto en el numeral 5.105.1 del Manual de Carreteras, que dispone que el contratista debe asegurar, durante todo el tiempo que dure la ejecución de las obras, un tránsito expedito y seguro por el desvío provisorio habilitado. Ver fotografía N° 23 del anexo.

Fotografía N° 23: Desvío en mal estado.

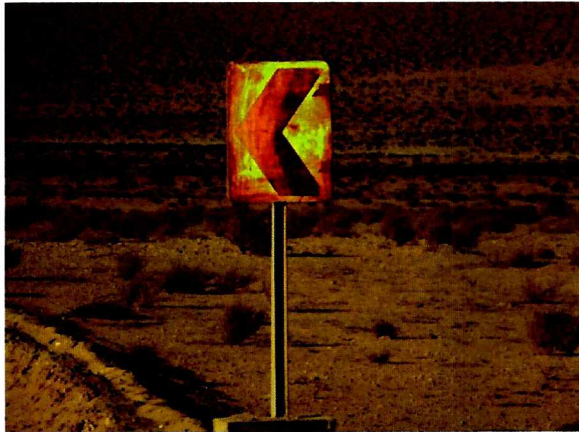
c) Se advirtieron algunos elementos de canalización colocados en la vía, tales como delineadores direccionales, delineadores verticales, conos y cilindros de tránsito, en mal estado, deteriorados y no cumpliendo con las características físicas y de retroflexión de las señalizaciones de tránsito; agregándose que el sistema de soporte de los cilindros de tránsito en zonas de trabajo no aseguraban que éstos mantuvieran la posición correcta ante cargas de viento. Ver fotografías N°s. 25 y 26 del anexo adjunto.

Fotografía N° 25: Delineador direccional sin retroflexión.

Fotografía N° 26: Cilindros con soporte no seguro.

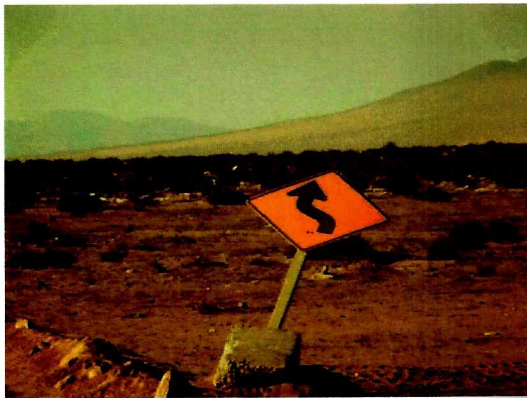
Fotografía N° 27: Señal retirada.

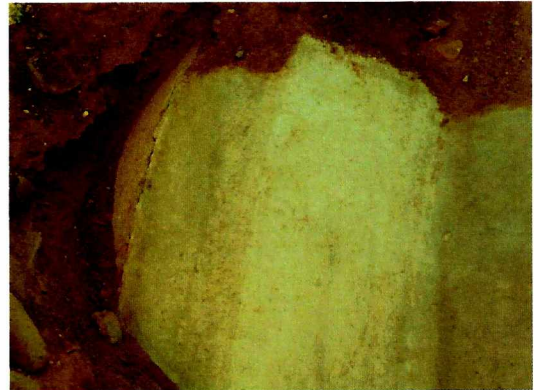
Fotografía N° 28: Junta mal sellada.

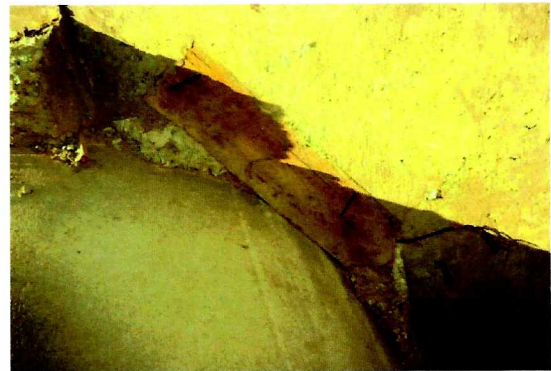
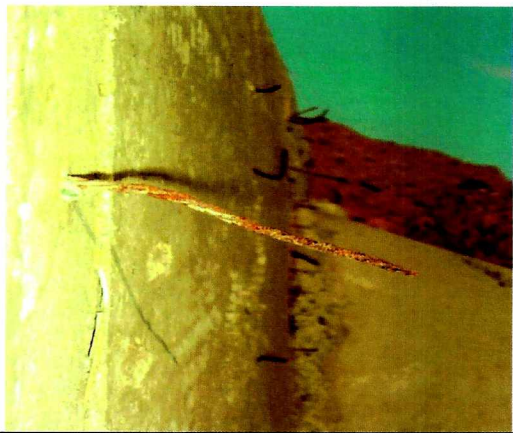
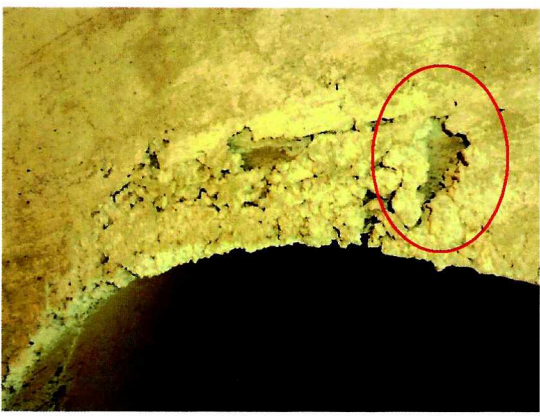
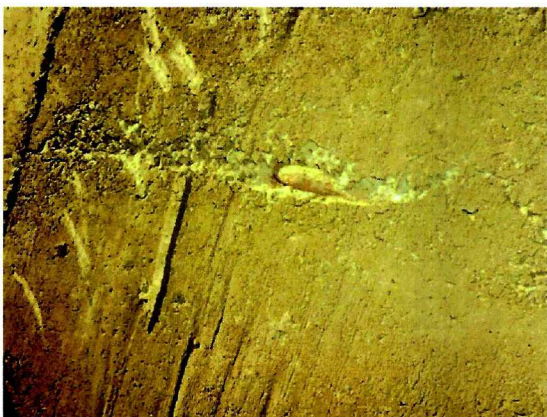
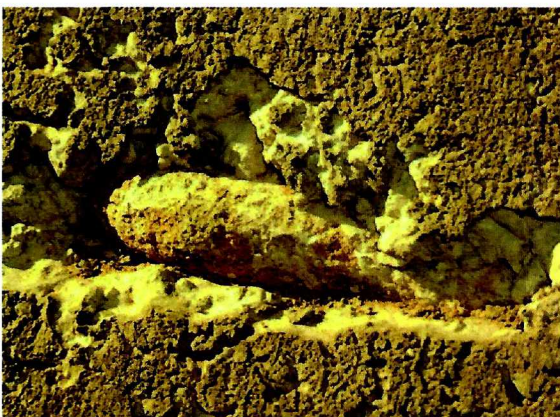
En la partida alcantarilla de tubo de hormigón de base plana, se detectaron deficiencias de terminación, lo que transgrede la letra C "Procedimientos de Trabajo" de la operación N° 7.303.13c.3, contenida en las especificaciones técnicas por operación así como lo estipulado en la sección 5.601, "Alcantarillas de Tubos de Hormigón", del volumen 5 del Manual de Carreteras, a saber:

Fotografía N°29: Material suelto con árido sobre tamaño

Fotografía N°30: Madera incorporada en boca de muro.

<p>Fotografía N° 31: Alambres oxidados en boca de muro</p>	<p>Fotografía N° 32: Nidos en boca de muro.</p>

<p>Fotografía N° 33: Árido de sobre tamaño en muro de boca.</p>	<p>Fotografía N° 34: Árido sobre tamaño en boca de muro.</p>

Al respecto, corresponde hacer presente que, se ha resuelto mantener, la observación señalada, debido a que los antecedentes aportados no permiten acreditar la correcta y total terminación de las partidas señaladas. Asimismo, los defectos constructivos que se presentan y las reparaciones realizadas deben ser respaldados mediante informe técnico emitido por un profesional competente. Dichos antecedentes deben ser remitidos a esta Entidad de Control, para lo cual el servicio cuenta con un plazo máximo de 60 días contados desde la recepción del presente informe.

27. De las observaciones contenidas en el acápite examen de cuentas, numeral 2.10, respecto de los defectos constructivos advertidos en la partida alcantarilla de tubo de hormigón de base plana, los que se detectaron en el proceso de fiscalización, cabe mantener lo observado debido a que los antecedentes aportados no permiten acreditar la correcta y total terminación de las partidas señaladas. Asimismo, los defectos constructivos que se presentan y las reparaciones realizadas deben ser respaldados mediante informe técnico emitido por un profesional competente. Dichos antecedentes deben ser remitidos a esta Entidad de Control, para lo cual el servicio cuenta con un plazo máximo de 60 días contados desde la recepción del presente informe.

II. Examen de Cuentas, 2. Defectos constructivos – Ejecución, N° 2.10.	Incumplimiento a lo señalado en la letra C de la operación N° 7.303.13c.3, contenida en las especificaciones técnicas por operación así como lo estipulado en la sección 5.601, "Alcantarillas de Tubos de Hormigón", del volumen 5 del Manual de Carreteras.	Acreditar la correcta terminación y las reparaciones efectuadas de la partida con informe técnico del profesional competente, debiendo esa dirección remitir a esta Entidad de Control, los debidos respaldos, otorgándose para ello un plazo máximo de 60 días.			
II. Examen de Cuentas, 2.Obras extraordinarias no sancionadas por la autoridad pertinente – Ejecución , N° 2.3	No cumplimiento del artículo 103 del Reglamento para Contratos de Obras Públicas.	Acreditar la regularización de las modificaciones sea totalmente tramitada, de cuya formalización se debe remitir respaldos a este Organismo de Control en un plazo máximo de 60 días.
