INFORME FINAL

Dirección Regional de Vialidad Región Aysén del General Carlos Ibáñez del Campo

Número de Informe: 24/2012
28 de septiembre de 2012

**INFORME FINAL N° 24, DE 2012, SOBRE
AUDITORÍA DE INVERSIÓN EN INFRAES-
TRUCTURA EN LA DIRECCIÓN DE VIALI-
DAD DE LA REGIÓN DE AYSÉN DEL
GENERAL CARLOS IBÁÑEZ DEL CAMPO.**

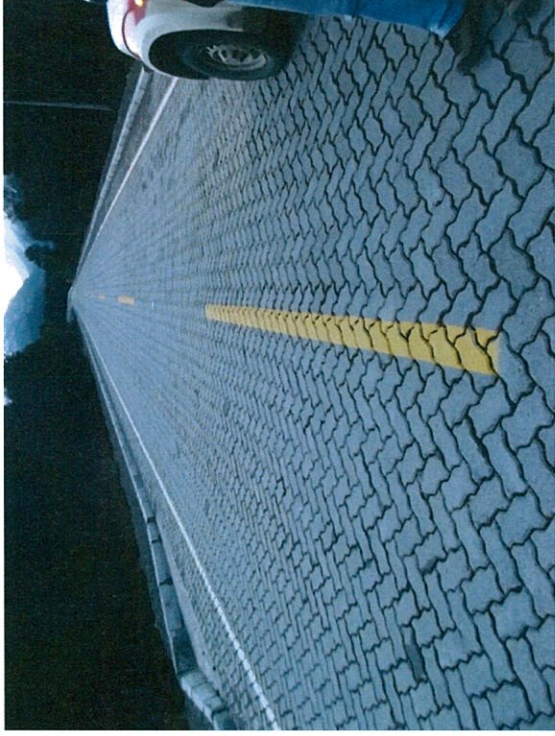
Fotografía N°13: Colocación de Adocretos, km. 82.340 a km. 82.740.

b) Se constató la falta de relleno de arena fina, en las juntas de los adocretos instalados entre los kilómetros 82.340 y 82.740. (Anexo, fotografía N° 13)

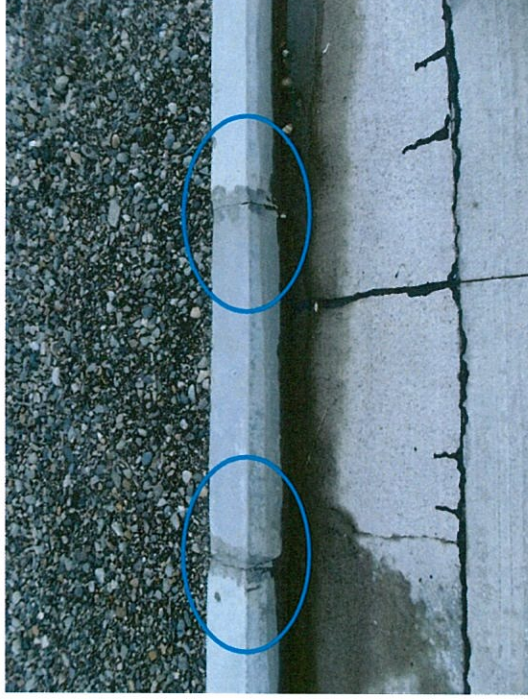
Fotografía N° 16: Instalación de Solera tipo "A".

d) El relleno de hormigón de las juntas de unión entre las soleras tipo "A" se observa fisurado. (Anexo, fotografía N° 16)

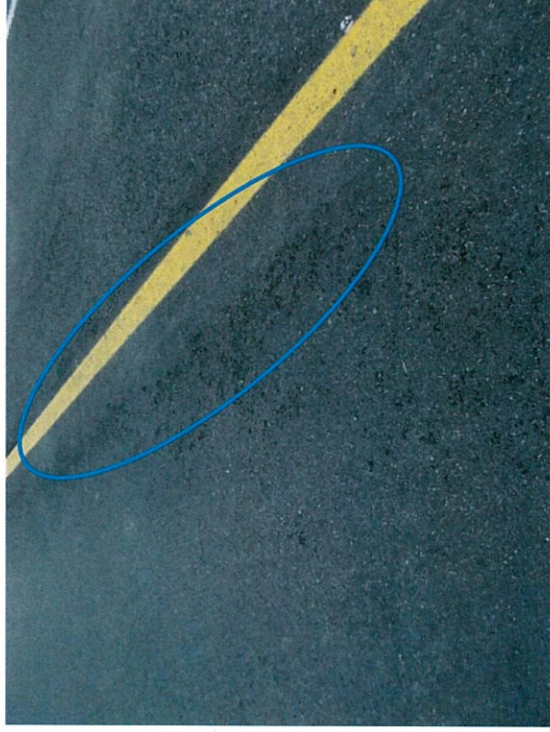
Fotografía N° 17: Concreto asfáltico de rodadura.

e) El concreto asfáltico de rodadura presenta imperfecciones en su macrotextura superficial, observándose segregación de material, aproximadamente en el kilómetro 76.800. (Anexo, fotografía N° 17)
