REMITE INFORME FINAL N°50, DE 2012,  
SOBRE AUDITORÍA TRANSVERSAL A LOS  
CONTRATOS DE OBRAS RELACIONADOS  
CON LA RECONSTRUCCIÓN POST-  
TERREMOTO EN LAS DIRECCIONES DE  
ARQUITECTURA, OBRAS PORTUARIAS Y  
VIALIDAD, DEL MINISTERIO DE OBRAS  
PÚBLICAS.

**INFORME FINAL**

Número de Informe: 50/2012  
27 de mayo de 2013

INFORME FINAL N°50, DE 2012, SOBRE  
AUDITORÍA TRANSVERSAL A LOS  
CONTRATOS DE OBRAS RELACIONADOS  
CON LA RECONSTRUCCIÓN POST-  
TERREMOTO EN LAS DIRECCIONES DE  
ARQUITECTURA, OBRAS PORTUARIAS Y  
VIALIDAD, DEL MINISTERIO DE OBRAS  
PÚBLICAS.

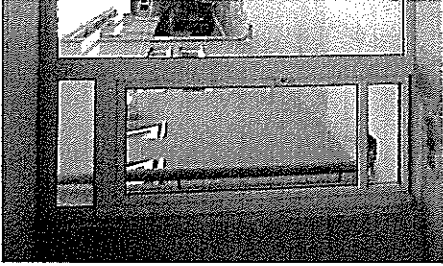
<p>Fotografía N°2: Puerta de salida de edificio de oficinas de vialidad.</p>

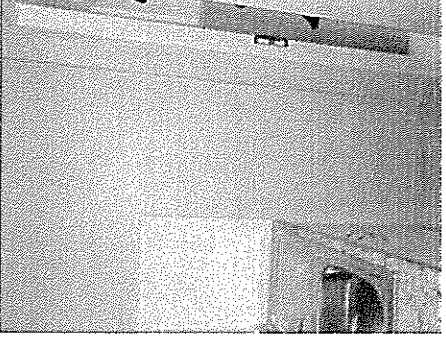
<p>Fotografía N°3: Puerta de acceso a sala multiuso.</p>
